# Asbestinventarisatetest

Weg Naar As 43/BU11, 3600 Genk

Attestnummer : **20241220-000143.000**

**Asbestveilig** (maar mogelijk niet asbestvrij)

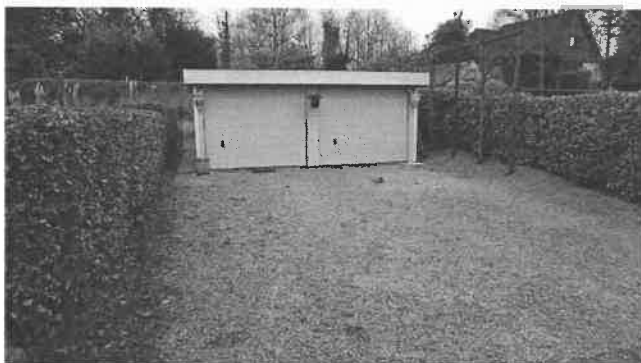
Vrije foto

De dubbele garagebox bestaat uit houten wanden en de dakbedekking bestaat uit ijzeren golfplaten.  
Deze materialen bevatten geen asbesthoudende producten!

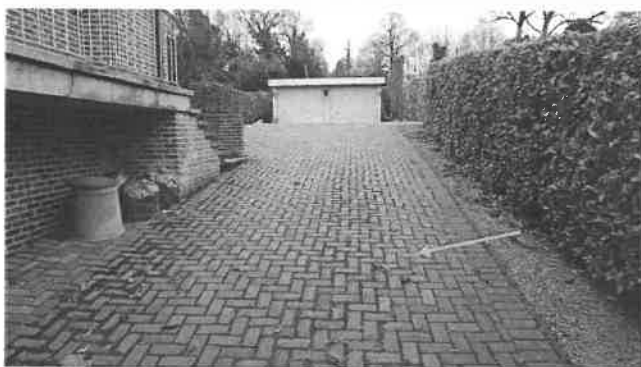
Vrije foto

De oprit naar de garageboxen en het terras aansluitend van de oprit bestaat uit getrommelde klinkers die geplaatst zijn op een ondergrond van stabilise

Identificatiemethode	Vaststelling & expertise (niet-asbestverdacht)
Primaire drager	Verharding, wegenis
(Asbest)materiaal	Prefab - afwerking - Klinker
Bindmiddel	Cement
Gebondenheid bindmiddel	Hecht

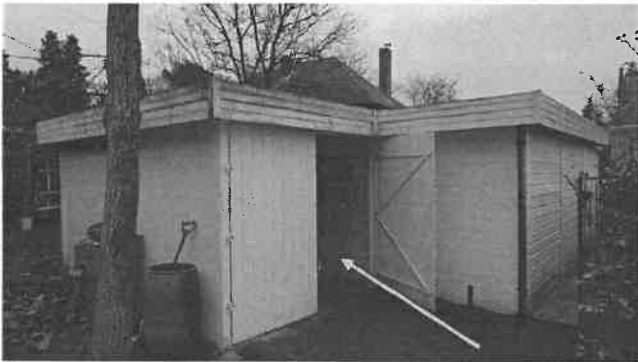
Vrije foto

De tuinberging die aansluitend aan de garageboxen is bestaat uit houten wanden met een ijzeren golfplaten dakbedekking.

Deze materialen bestaan uit geen asbesthoudende produkten!

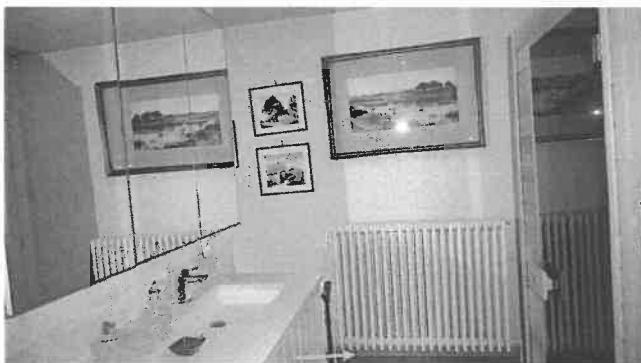
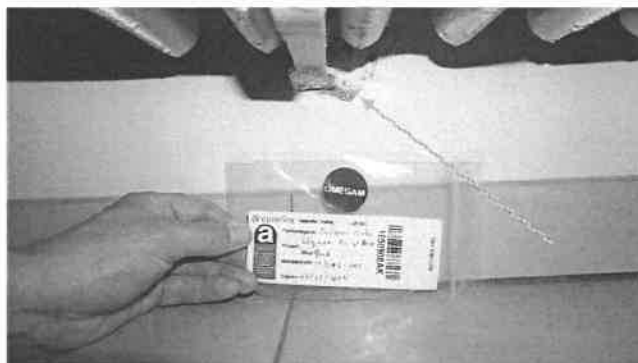
## Fiche 6: Pleisterwerk muren

Geen asbest

#	Type	Referentie	Resultaat
6.1	Mengmonster	142224 - 001	Geen asbest

Beschrijving	Pleisterwerk muren
Omgeving	Binnen
Primaire drager	Binnenwand
Bindmiddel van materiaal	Gips - kalk
Gebondenheid op basis van bindmiddel	Niet-hechtgebonden
Hoeveelheid (oppervlakte - dikte - aantal)	• 410,55 m <sup>2</sup> - 1,50 cm - 1 stuk
Totaal volume	6,158 m <sup>3</sup>
Identificatiemethode	Vaststelling met monstername
Destructieve handeling voor identificatie	Nee
Opmerking	De hoeveelheid is op locatie en via oude plannen met benadering opgemeten maar dit is geen bestekhoeveelheid.

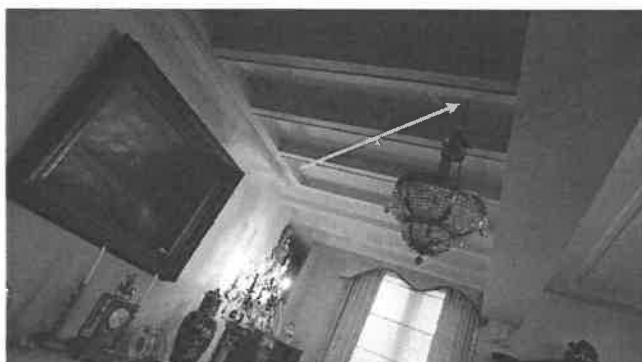
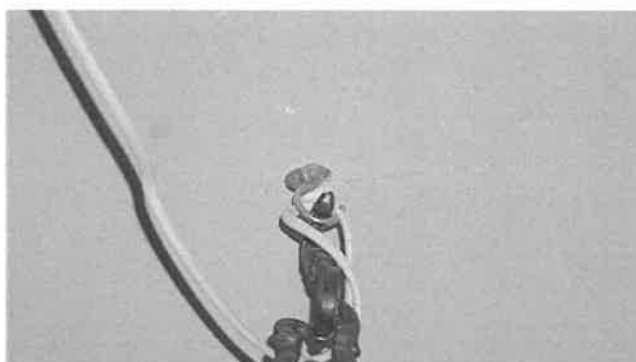
## Fiche 7: Pleisterwerk plafonds

Geen asbest

#	Type	Referentie	Resultaat
7.1	Mengmonster	142224 - 002	Geen asbest

Beschrijving	Pleisterwerk plafonds
Omgeving	Binnen
Primaire drager	Plafond
Bindmiddel van materiaal	Gips - kalk
Gebondenheid op basis van bindmiddel	Niet-hechtgebonden
Hoeveelheid (oppervlakte - dikte - aantal)	• 85,00 m <sup>2</sup> - 1,00 cm - 1 stuk
Totaal volume	0,85 m <sup>3</sup>
Identificatiemethode	Vaststelling met monstername
Destructieve handeling voor identificatie	Nee
Opmerking	<p>De hoeveelheid is op locatie en via oude plannen met benadering opgemeten maar dit is geen bestekhoeveelheid.</p> <p>Enkel in de zitruimte was er vast pleisterwerk rechtstreeks tegen de plafonds aanwezig!</p>
