# Asbestinventarisatetest

Mechelsesteenweg 408, 2500 Lier

Attestnummer : **20240404-000028.000**

Uitgegeven op : **04.04.2024**

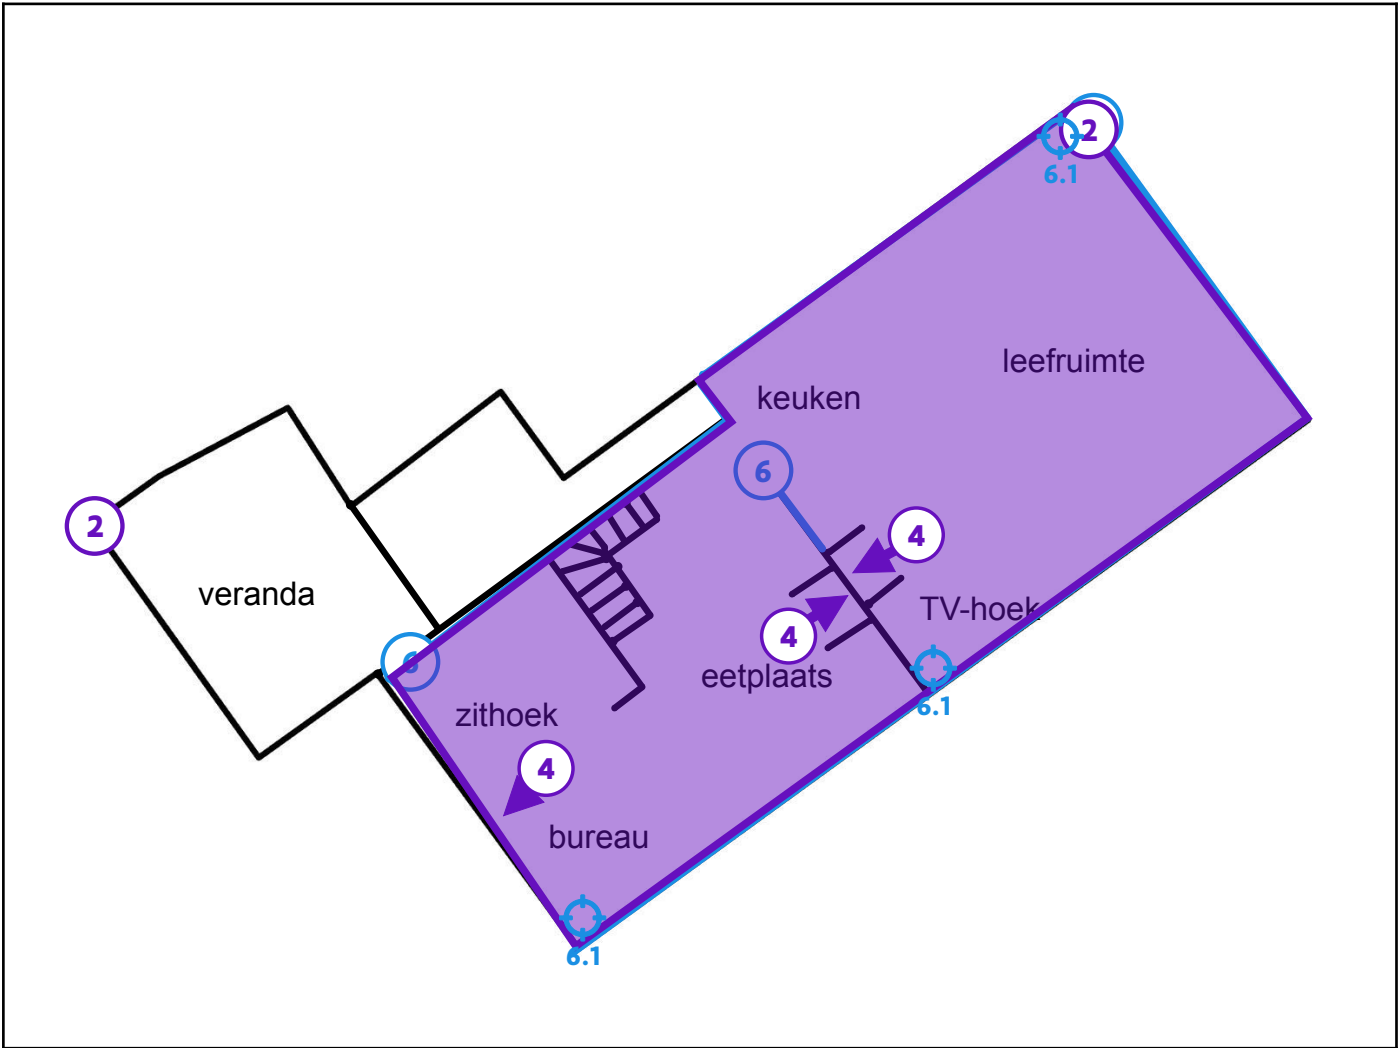
# Plan 1.1: woning gelijkvloers

| Beschrijving | Type | Actie |
|---|---|---|
| 2. verlaagde plafonds woning | Advies | - |
| 4. schouwmantels | Advies | - |
| 6. pleisterwerk muren | Geen asbest | - |
| 6.1 Code: 23-0197-93-M001 | Mengmonster | - |

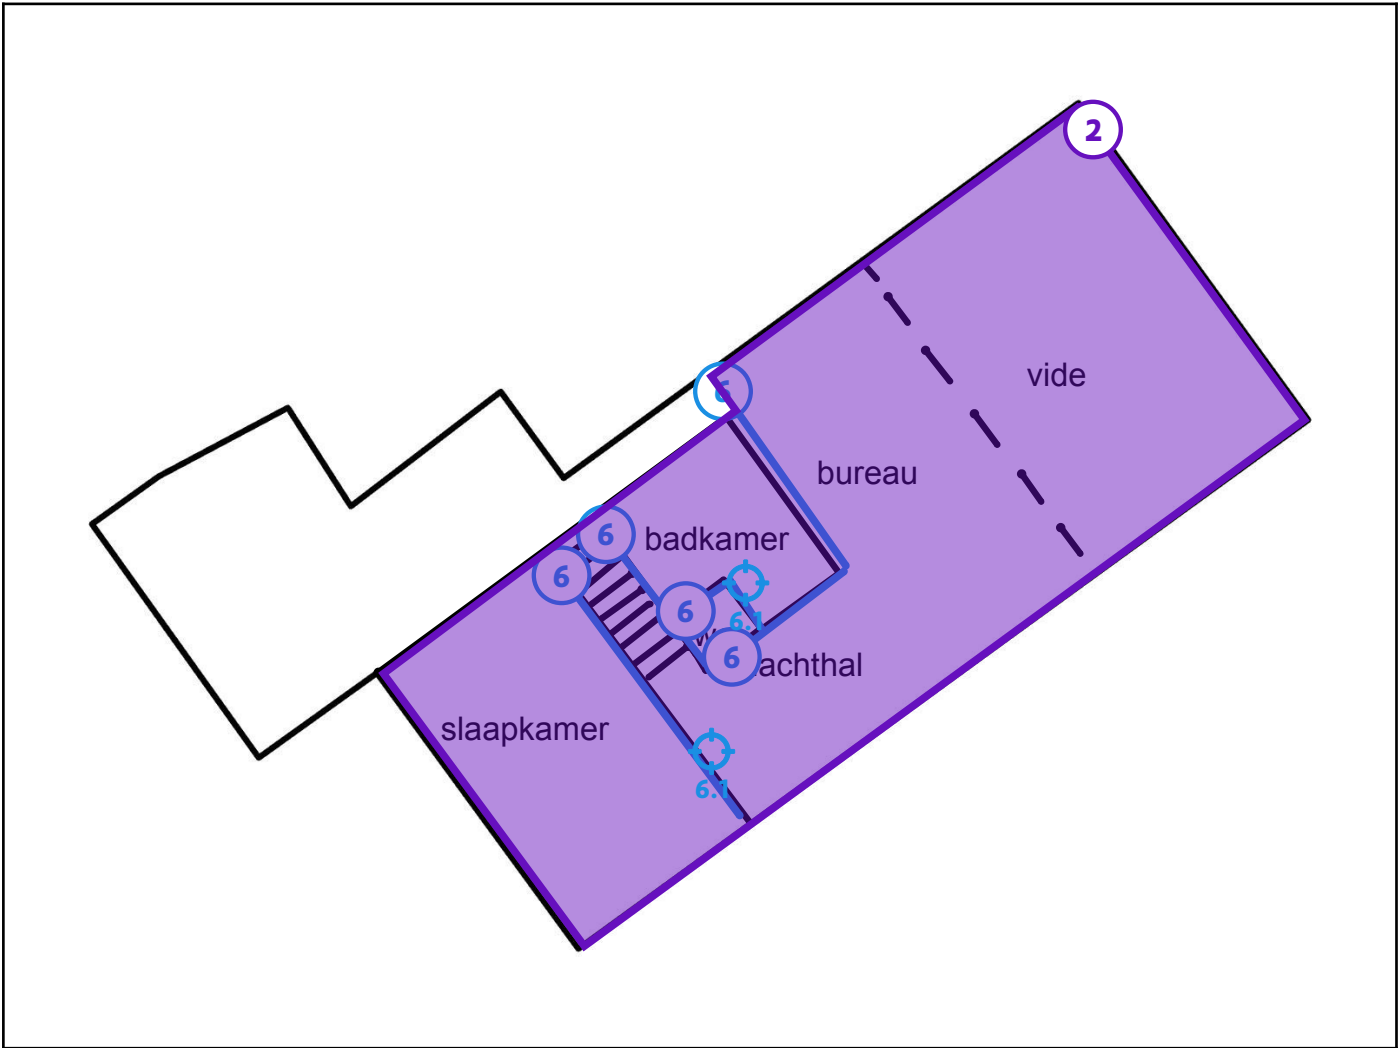
## Plan 1.2: woning verdieping

| Beschrijving | Type | Actie |
|---|---|---|
| 2. verlaagde plafonds woning | Advies | - |
| 6. pleisterwerk muren | Geen asbest | - |
| 6.1 Code: 23-0197-93-M001 | Mengmonster | - |

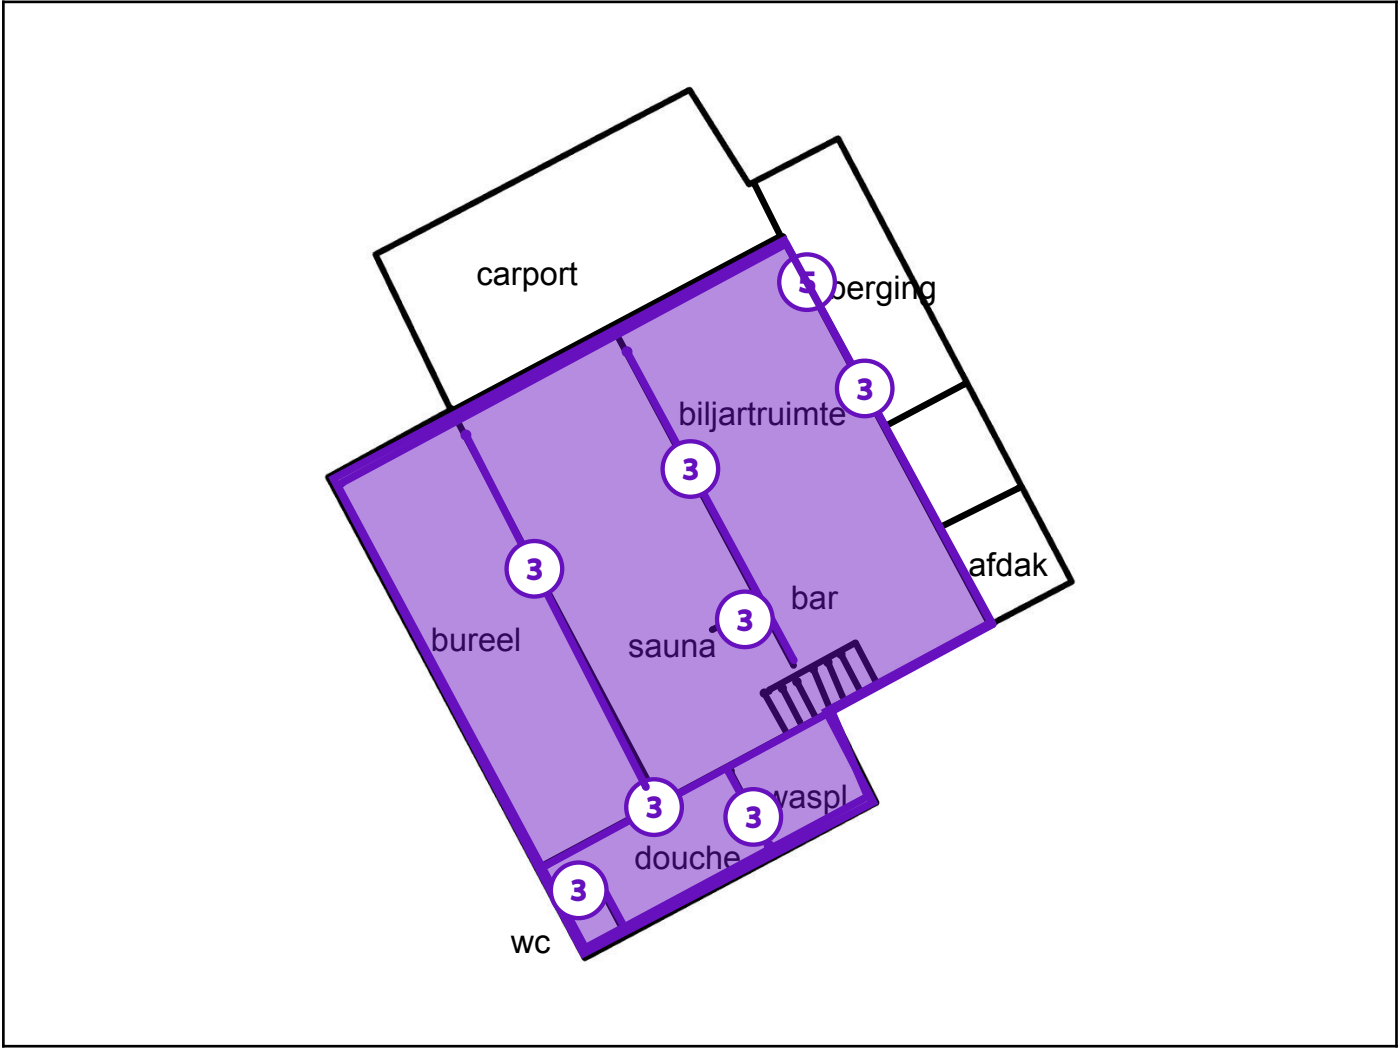
## Plan 2.1: Bijgebouw gelijkvloers

| Beschrijving | Type | Actie |
|---|---|---|
| 3. muren bijgebouw | Advies | - |
| 5. verlaagde plafonds bijgebouw | Advies | - |

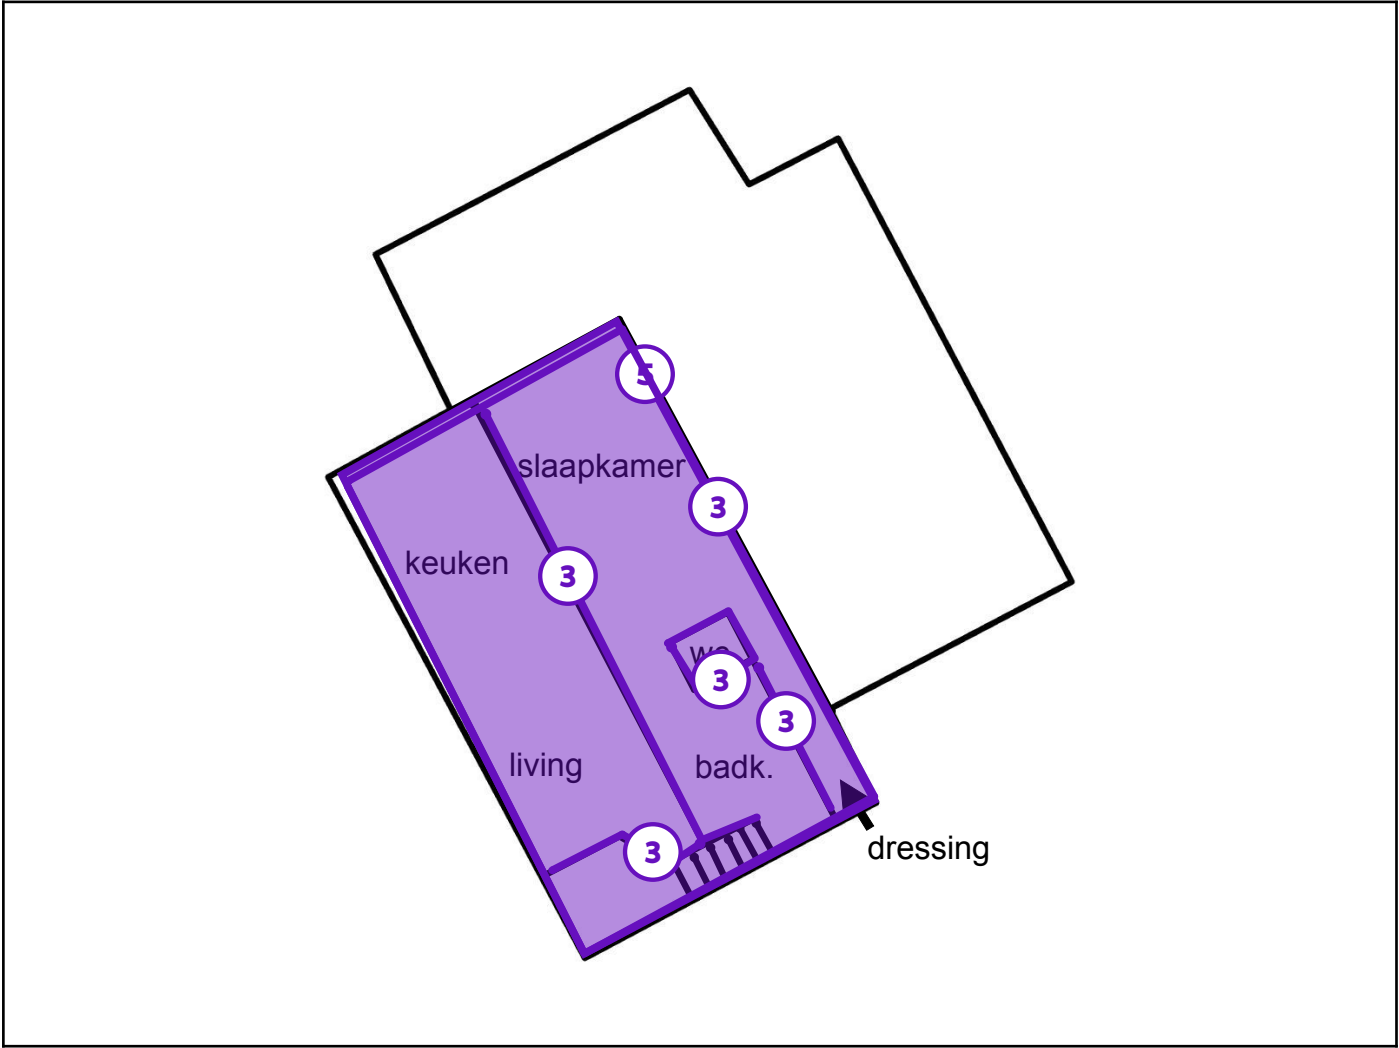
## Plan 2.2: Bijgebouw verdieping

| Beschrijving | Type | Actie |
|---|---|---|
| 3. muren bijgebouw | Advies | - |
| 5. verlaagde plafonds bijgebouw | Advies | - |

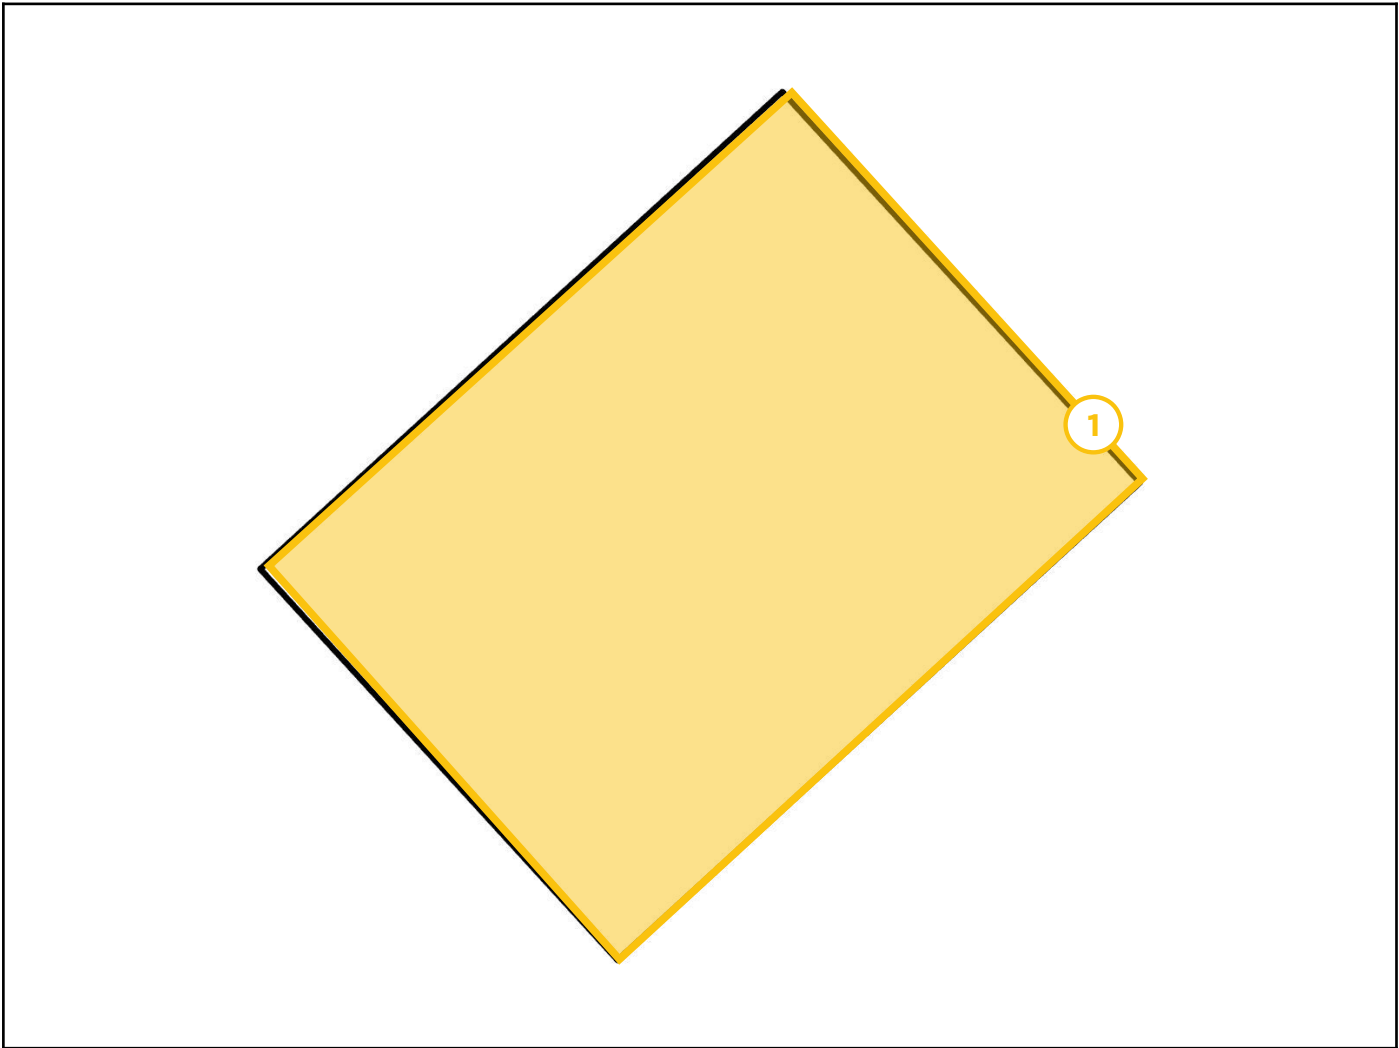
# Plan 4.1: tuinberging plan

| Beschrijving | Type | Actie |
|---|---|---|
| 1. tuinberging en kippenhok | Uitsluiting | - |

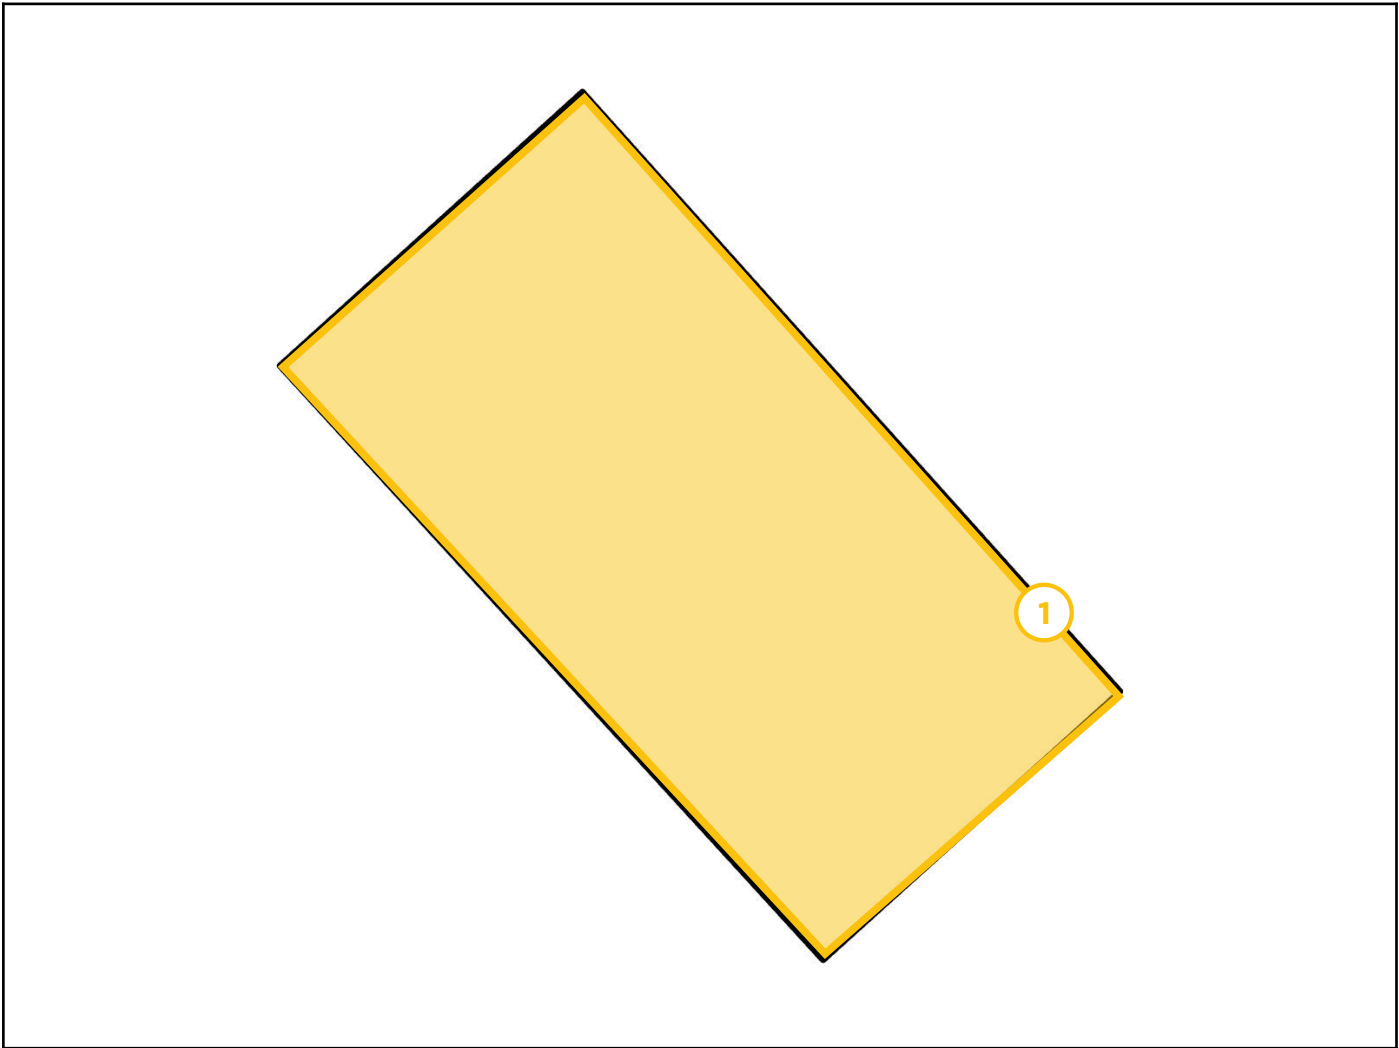
# Plan 5.1: kippenhok plan

| Beschrijving | Type | Actie |
|---|---|---|
| 1. tuinberging en kippenhok | Uitsluiting | - |

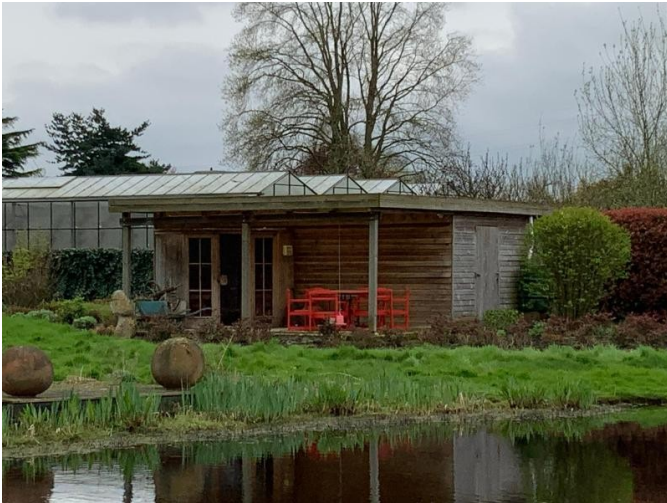
*Situeringsfoto*

**Bouwjaar:** 2006

*Constructies gebouwd vanaf 2001 moeten niet onderzocht worden*

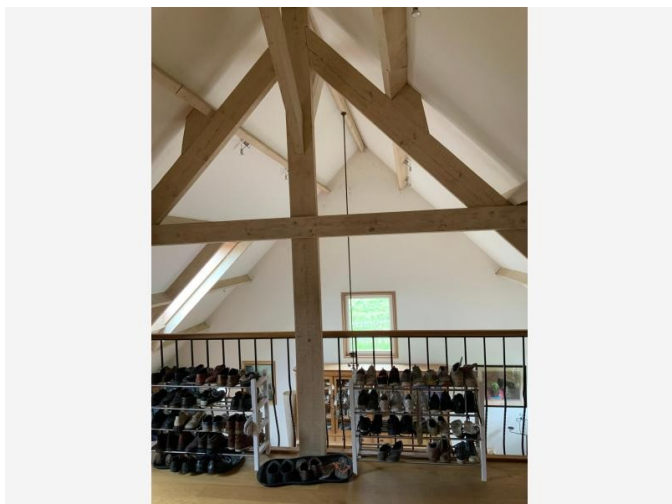
Vrije foto

Alle plafonds werden verlaagd met niet asbestverdachte materialen : hout of gyproc.

Geen monsternamen mogelijk van de pleisterwerken van het plafond zonder destructieve werken. Gezien laboresultaat van de pleisterwerken van de muren is de kans reëel dat ook het pleisterwerk van de plafonds niet asbesthoudend is. Bij eventuele latere afbraak van een of meerdere plafonds dient men te evalueren.

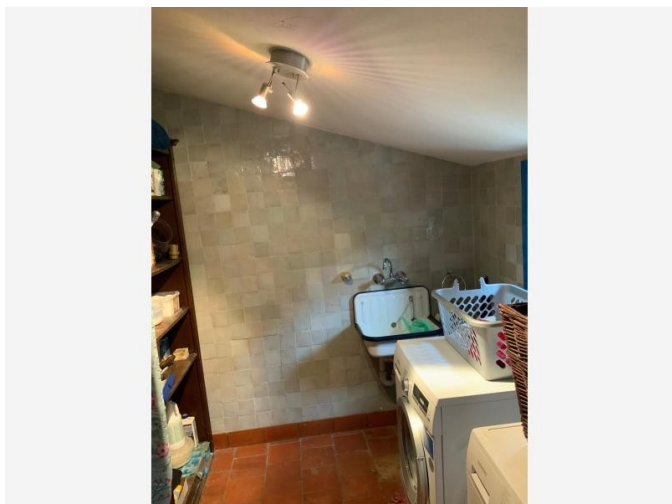
Vrije foto

in het bijgebouw zijn er geen muren met pleisterwerk. Alle muren zijn ofwel opgetrokken uit gyproc, ofwel betegeld.

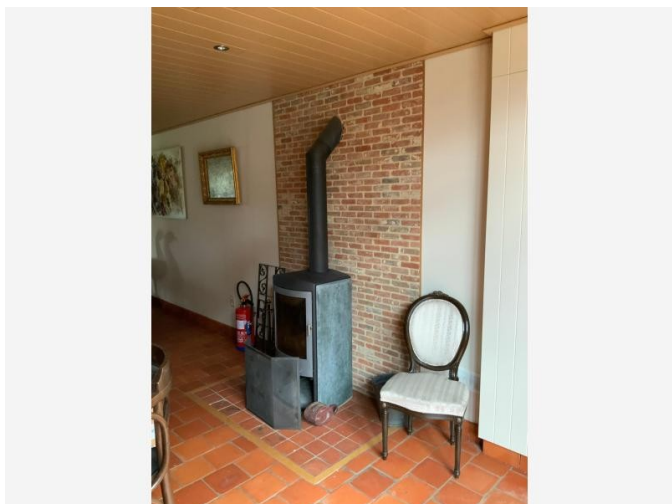
Vrije foto

Ter plaatste kon geen vaststelling gebeuren of er in de schouwmantels al dan niet een asbestverdacht rookgaskanaal aanwezig is. Bij eventuele latere afbraak van de schouwmantel dient men op dat op dat moment te evalueren.

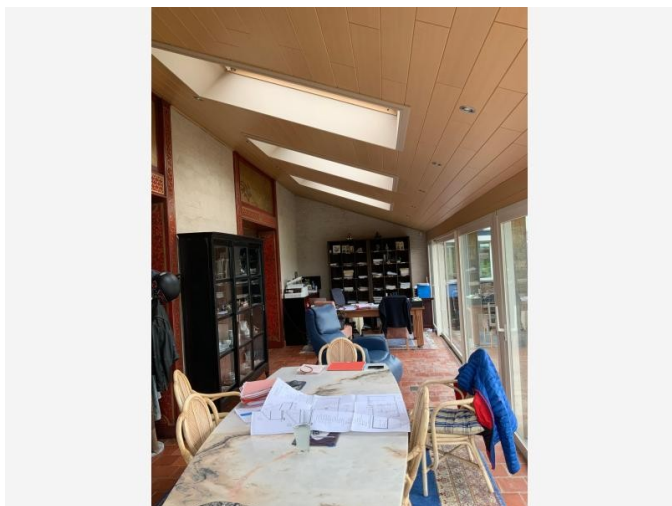
Vrije foto

Alle plafonds werden verlaagd met niet asbestverdachte materialen.

Geen monsternamen mogelijk van de pleisterwerken van het plafond zonder destructieve werken. Gezien laboresultaat van de pleisterwerken van de muren is de kans reëel dat ook het pleisterwerk van de plafonds niet asbesthoudend is. Bij eventuele latere afbraak van een of meerdere plafonds dient men te evalueren.

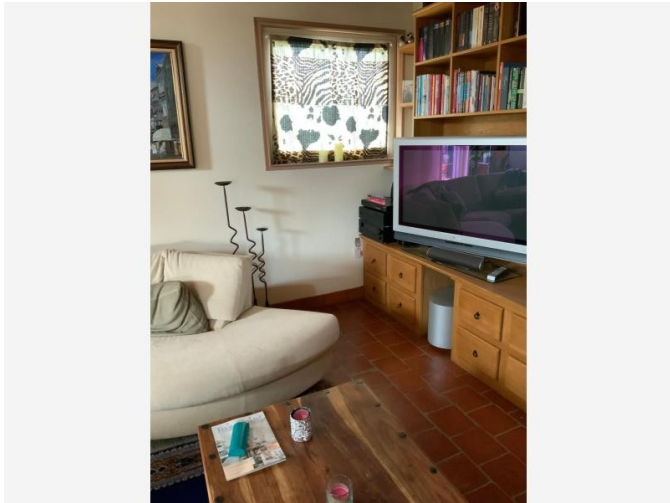
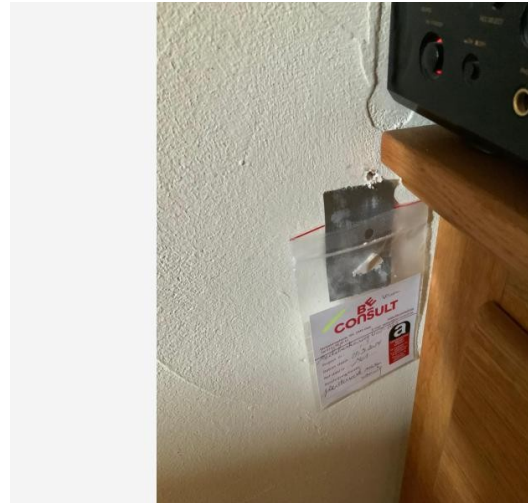
## Fiche 6: pleisterwerk muren

Geen asbest

| # | Type | Referentie | Resultaat |
|---|---|---|---|
| 6.1 | Mengmonster | 23-0197-93-M001 | Geen asbest |

| Beschrijving | pleisterwerk muren |

| <b>Bindmiddel van materiaal</b> | Gips - kalk |
| <b>Gebondenheid op basis van bindmiddel</b> | Niet-hechtgebonden |
| <b>Hoeveelheid (oppervlakte - dikte - aantal)</b> | <ul style="list-style-type: none"> <li>• 170,00 m<sup>2</sup> - 1,00 cm - 1 stuk</li> </ul> |
