Asbestinventarisatetest

Bijvenestraat 50, 3500 Hasselt

Attestnummer : 20230123-000558.000

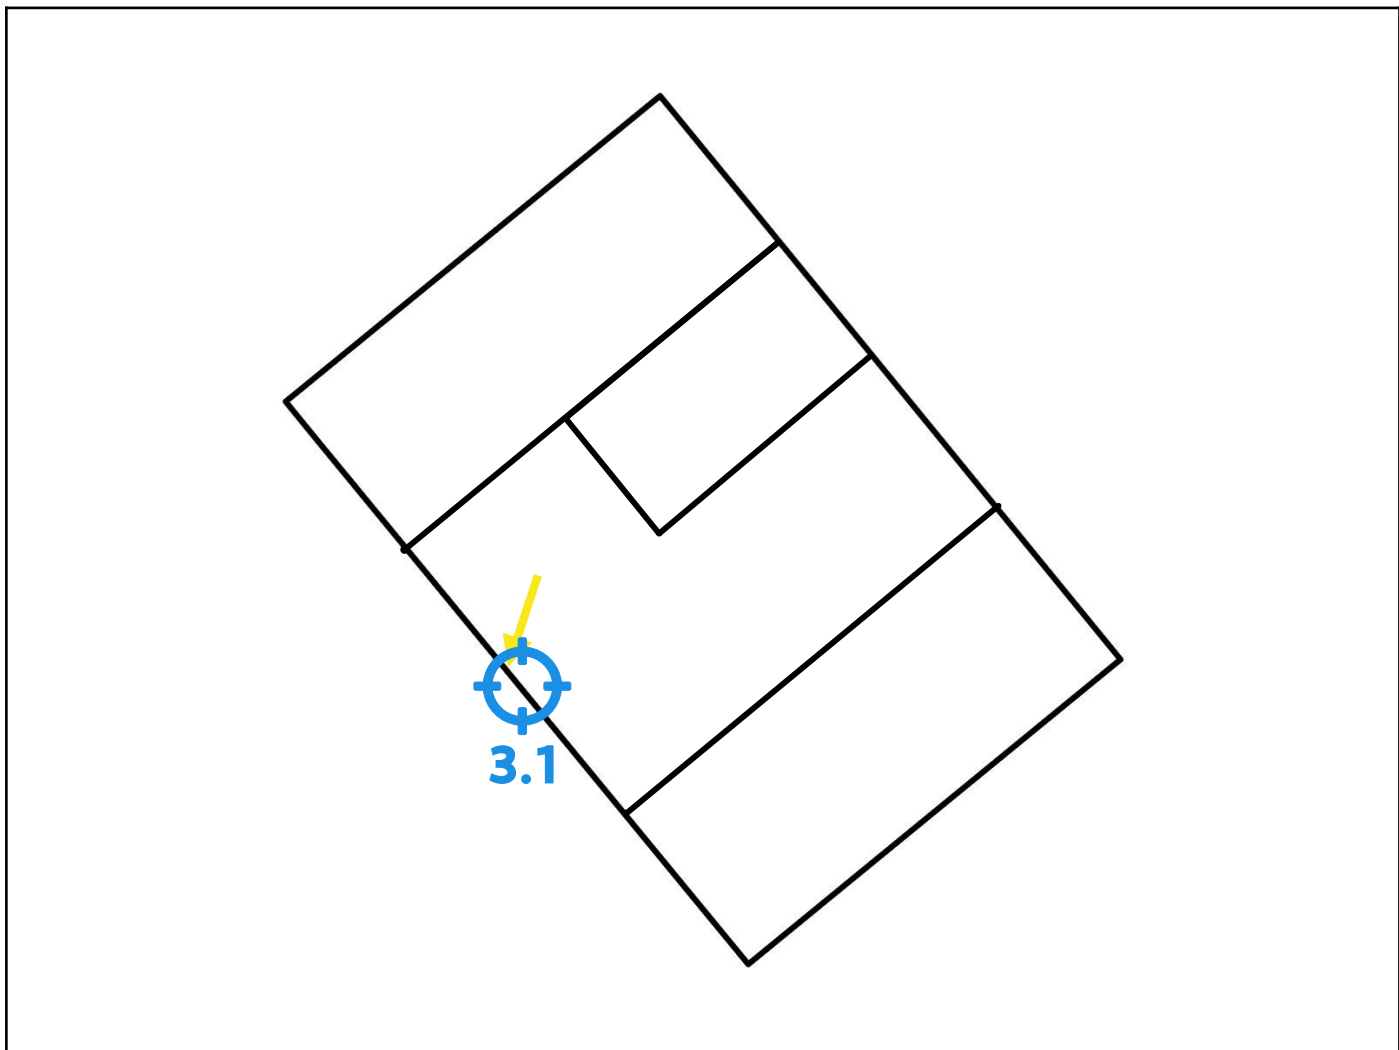
Plan 1.1: Gelijkvloer

Beschrijving	Type	Actie
3. Muur living beneden	Geen asbest	-
3.1 Code: MNR02	Puntmonster	-

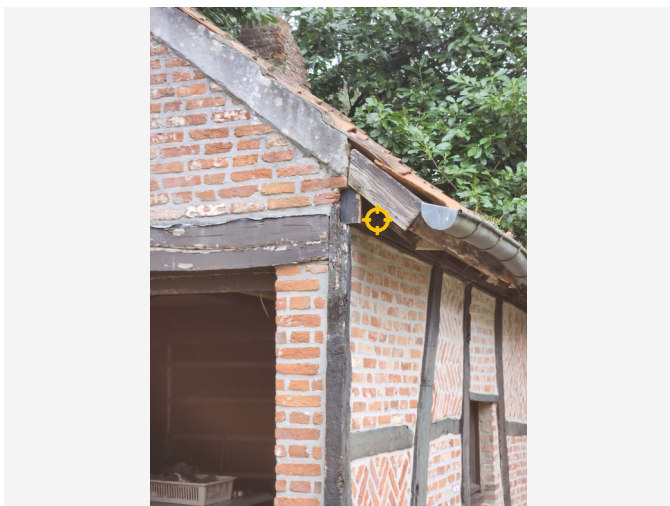
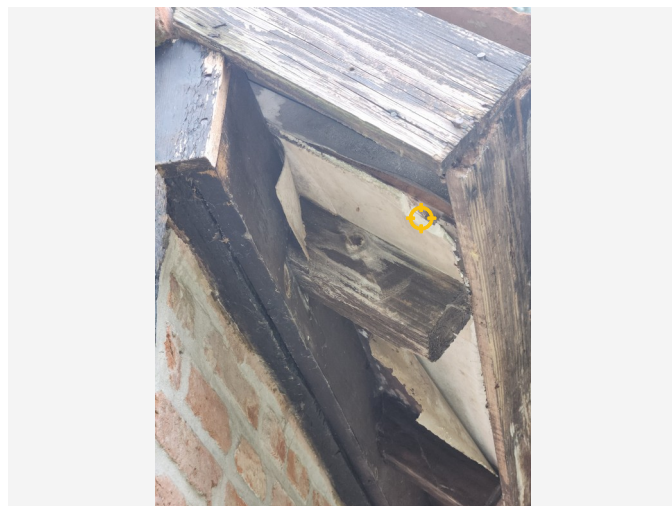
Overzichtsfoto

Detailfoto

Geen asbest

#	Type	Referentie	Resultaat
1.1	Puntmonster	MNR03	Geen asbest

Beschrijving	Onderdak berghok
Omgeving	Grenst aan binnen- en buitenlucht
Primaire drager	Schuin dak
Bindmiddel van materiaal	Gips - kalk

Gebondenheid op basis van bindmiddel	Niet-hechtgebonden
Hoeveelheid (oppervlakte - dikte - aantal)	• 175,00 m ² - 0,50 cm - 1 stuk
Totaal volume	0,875 m ³
Identificatiemethode	Vaststelling met monstername
Destructieve handeling voor identificatie	Nee

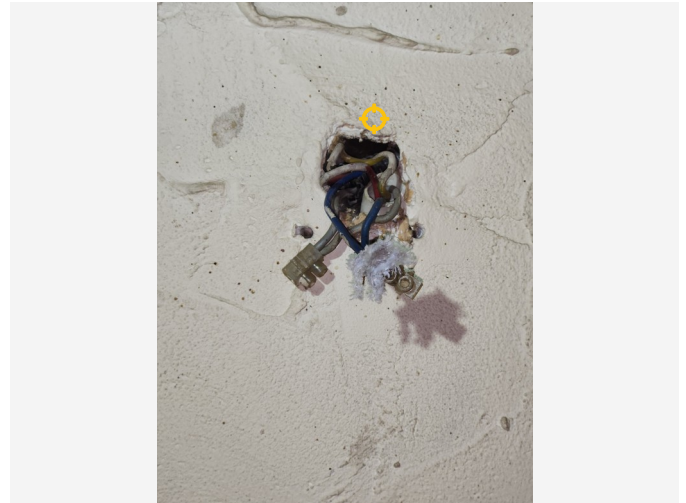
Fiche 2: Pleister muur boven

Overzichtsfoto

Detailfoto

Geen asbest

#	Type	Referentie	Resultaat
2.1	Puntmonster	MNR01	Geen asbest

Beschrijving	Pleister muur boven
Omgeving	Binnen
Primaire drager	Binnenwand
Bindmiddel van materiaal	Gips - kalk

Gebondenheid op basis van bindmiddel	Niet-hechtgebonden
Hoeveelheid (oppervlakte - dikte - aantal)	• 110,00 m ² - 1,00 cm - 1 stuk
Totaal volume	1,10 m ³
Identificatiemethode	Vaststelling met monstername
Destructieve handeling voor identificatie	Nee

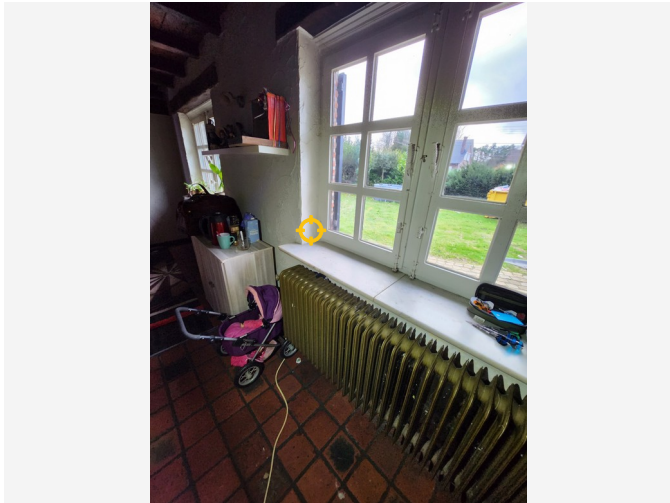
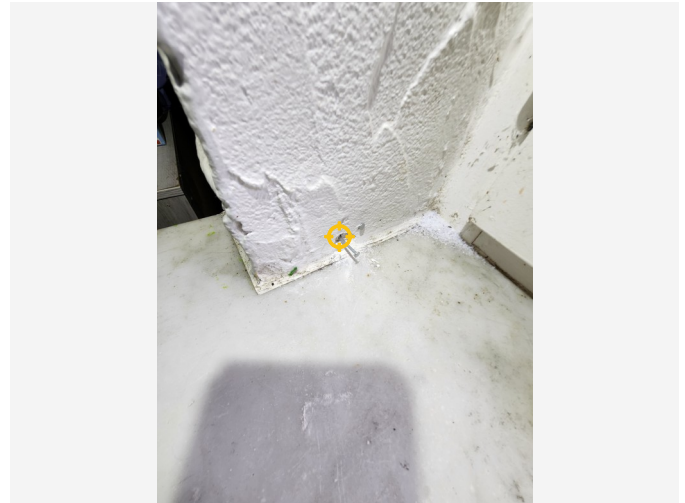
Fiche 3: Muur living beneden

Overzichtsfoto

Detailfoto

Geen asbest

#	Type	Referentie	Resultaat
3.1	Puntmonster	MNR02	Geen asbest

Beschrijving	Muur living beneden
Omgeving	Binnen
Primaire drager	Binnenwand
Bindmiddel van materiaal	Gips - kalk

Gebondenheid op basis van bindmiddel	Niet-hechtgebonden
Hoeveelheid (oppervlakte - dikte - aantal)	• 110,00 m ² - 1,00 cm - 1 stuk
Totaal volume	1,10 m ³
Identificatiemethode	Vaststelling met monstername
Destructieve handeling voor identificatie	Nee
