Keuringsverslag van een elektrische laagspanning- en zeer lage spanningsinstallatie

NIET CONFORM

Datum keuring: 17/10/2024

Straatnaam: Grintweg
Huisnummer: 127
Busnummer:
Postcode: 8400
Gemeente: Zandvoorde
Land: België

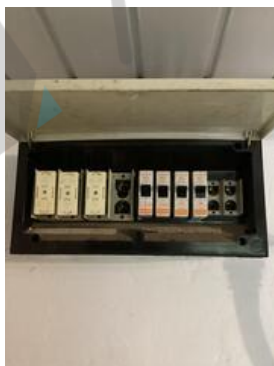
Afbeelding schakel- en verdeelbord:

15.07 Verdeelbord dient vervangen te worden, de beschermingsgraad tegen rechtstreekse aanraking is onvoldoende. (Boek 1 Onderafdeling 4.2.2.3.)

15.09 De genaakbare, naakte onder spanning staande delen zijn onvoldoende afgeschermd. (Boek 1 Afdeling 5.1.4. en 4.2.2.3.)

15.10 Niet gebruikte invoeringen van het verdeelbord zijn niet correct of onvoldoende afgedicht. (Boek 1 Afdeling 5.1.4. en 4.2.2.3.)
