Asbestinventarisatetest

Zonnebloemstraat 10, 9600 Ronse

Attestnummer : 20230805-000127.000

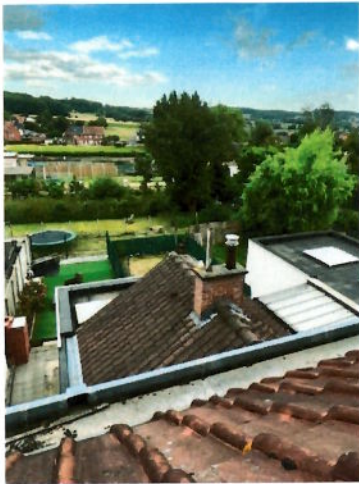
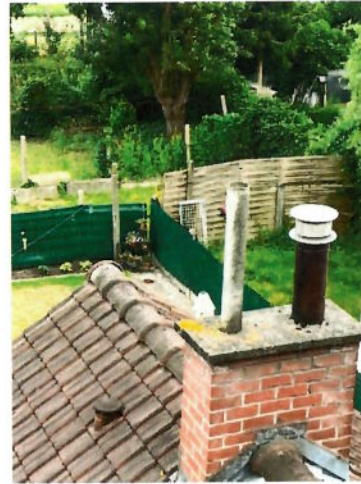
Fiche 1: Rookgaskanaal aanbouw

Overzichtsfoto

Detailfoto

Eindbeoordeling materiaalisico	Laag materiaalisico en/of verlaagde kans op vezelvrijgave
--------------------------------	---

Gebondenheid	Categorie 1: hechtgebonden in oorsprong
Asbestsoort (vezeltype)	Crocidoliet aanwezig
Asbestconcentratie	Laag (< 50%)
Afschermingsgraad van het gehele materiaal	Geheel of deels vrij aan de buitenlucht
Toestand van het materiaal	Licht beschadigd, licht verweerd. Intact materiaal type Pical – asbestboard of categorie III 'gebondenheid'

Beschrijving	Rookgaskanaal aanbouw
Omgeving	Buiten
Primaire drager	Schuin dak
Asbestmateriaal	Rookgaskanaal
Bindmiddel van asbestmateriaal	Cement
Gebondenheid op basis van bindmiddel	Hecht
Hoeveelheid (lengte - omtrek - dikte - aantal)	<ul style="list-style-type: none">• 1,00 m - 30,00 cm - 1,00 cm - 1 stuk
Totaal volume	0,003 m ³
Eenvoudig bereikbaar	Ja
Bevestigingswijze	<ul style="list-style-type: none">• Geklemd• Verlijmd, ingegoten, versmeerd

Identificatiemethode	Vaststelling zonder monstername
Destructieve handeling voor identificatie	Nee

Het asbestmateriaal valt onder de mijlpaal van 2034.

Verwijderen

- Zorg voor een veilig beheer. Vermijd het beschadigen van het asbestmateriaal. Controleer de toestand jaarlijks op wijzigingen.

- Eenvoudige handelingen: mag via doe-het-zelf of door werknemer(s) met opleidingsattest eenvoudige handelingen
De schouwpijp verwijderen zonder het te beschadigen. Hou rekening met de veiligheidsmaatregelen (PBM) tijdens het verwijderen. Nadien afvoeren als asbestverdacht materiaal.

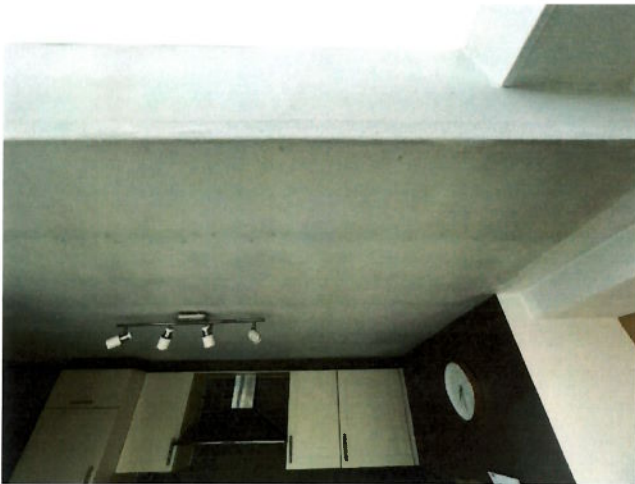
Fiche 2: Oud pleisterwerk achter valse wanden en plafonds

Vrije foto

Sommige muren en plafonds zijn afgewerkt met gipsplaten. Het is aan te raden bij renovatie om indachtig te zijn voor evt asbesttoepassingen die verscholen zitten achter valse wanden en plafonds. Bij twijfel steeds bemonsteren.

Identificatiemethode	Vaststelling & expertise (niet-asbestverdacht)
Primaire drager	Plafond
(Asbest)materiaal	In-situ afwerkingslagen - Pleisterwerk (wand, plafond, ...)
Bindmiddel	Gips - kalk
Gebondenheid bindmiddel	Niet-hechtgebonden

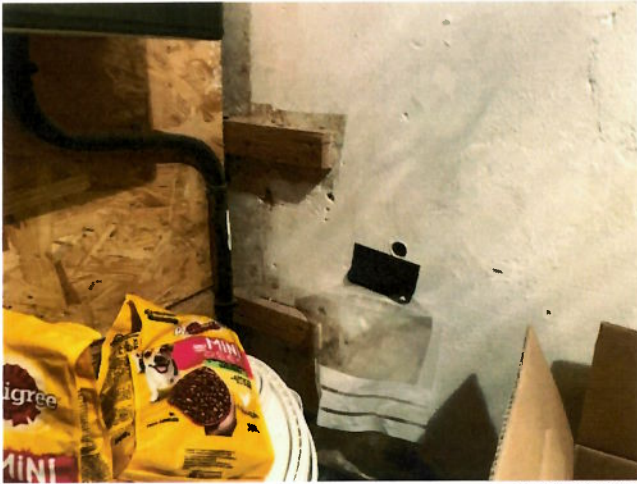
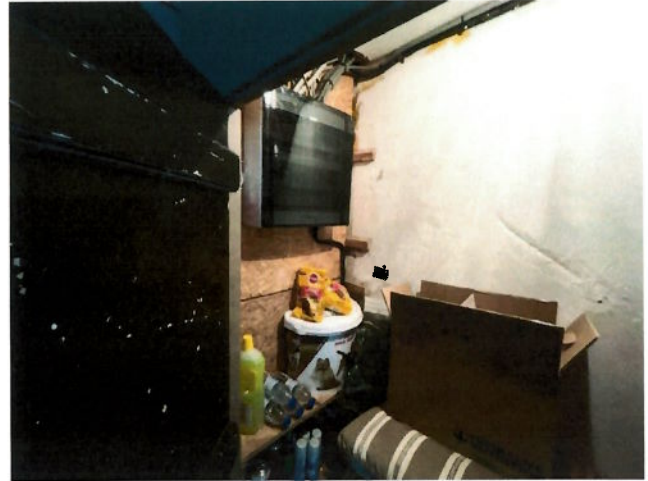
Fiche 3: Pleisterwerk muren

Overzichtsfoto

Detailfoto

Geen asbest

#	Type	Referentie	Resultaat
3.1	Mengmonster	Staal 1	Geen asbest

Beschrijving	Pleisterwerk muren
Omgeving	Binnen
Primaire drager	Binnenwand

Bindmiddel van materiaal	Gips - kalk
Gebondenheid op basis van bindmiddel	Niet-hechtgebonden
Hoeveelheid (oppervlakte - dikte - aantal)	• 250,00 m ² - 1,00 cm - 1 stuk
Totaal volume	2,50 m ³
Identificatiemethode	Vaststelling met monstername
Destructieve handeling voor identificatie	Ja

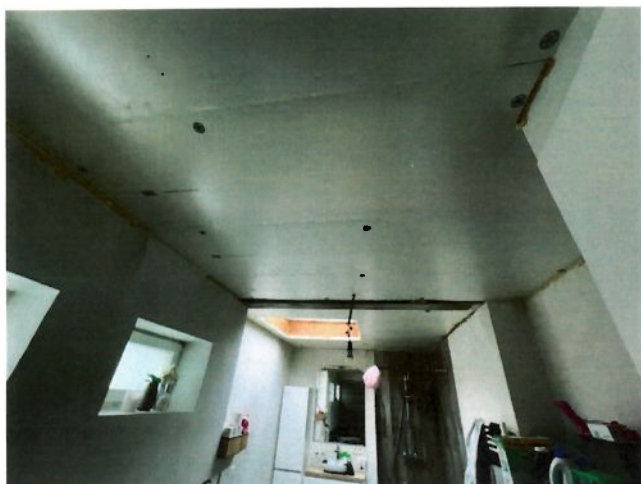
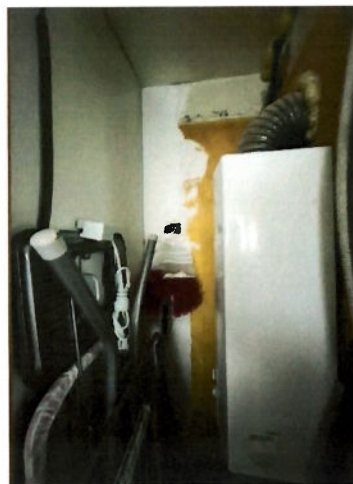
Fiche 4: Pleisterwerk plafonds

Overzichtsfoto

Detailfoto

Geen asbest

#	Type	Referentie	Resultaat
4.1	Mengmonster	Staal 2	Geen asbest

Beschrijving	Pleisterwerk plafonds
Omgeving	Binnen
Primaire drager	Plafond

Bindmiddel van materiaal	Gips - kalk
Gebondenheid op basis van bindmiddel	Niet-hechtgebonden
Hoeveelheid (oppervlakte - dikte - aantal)	• 100,00 m ² - 1,00 cm - 1 stuk
Totaal volume	1,00 m ³
Identificatiemethode	Vaststelling met monstername
Destructieve handeling voor identificatie	Ja
