Asbestinventarisatetest

Iepermanlei 25/2, 2610 Antwerpen

Attestnummer : 20240204-000036.000

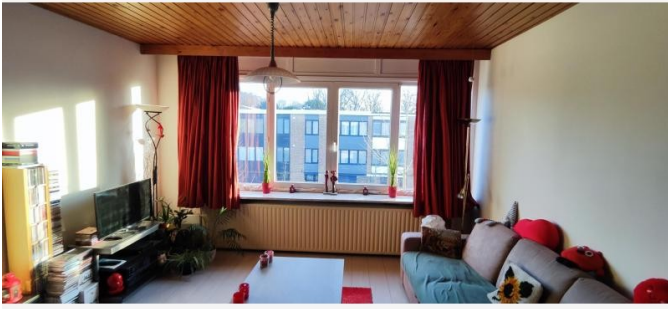
Overzichtsfoto

Fiche 1: Pleisterwerk muren

Geen asbest

#	Type	Referentie	Resultaat
1.1	Mengmonster	4.07457	Geen asbest

Beschrijving	Pleisterwerk muren
Omgeving	Binnen
Primaire drager	Binnenwand
Bindmiddel van materiaal	Gips - kalk

Gebondenheid op basis van bindmiddel	Niet-hechtgebonden
Hoeveelheid (oppervlakte - dikte - aantal)	• 200,00 m ² - 0,50 cm - 1 stuk
Totaal volume	1,00 m ³
Identificatiemethode	Vaststelling met monstername
Destructieve handeling voor identificatie	Nee
Opmerking	Deze oppervlakte betreft een inschatting

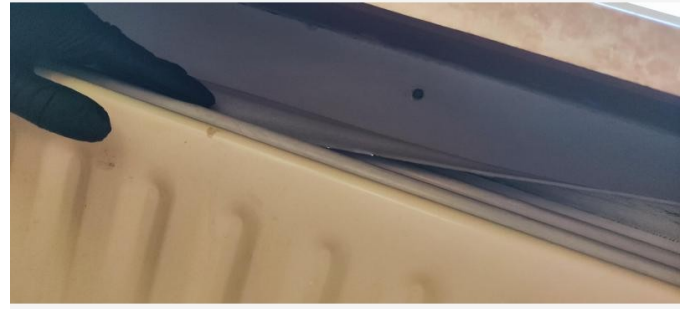
Detailfoto

Geen asbest
