# Asbestinventarisatetest

Lepelloi 1, 9320 Aalst

Attestnummer : 20240625-000011.000

**Niet-asbestveilig**

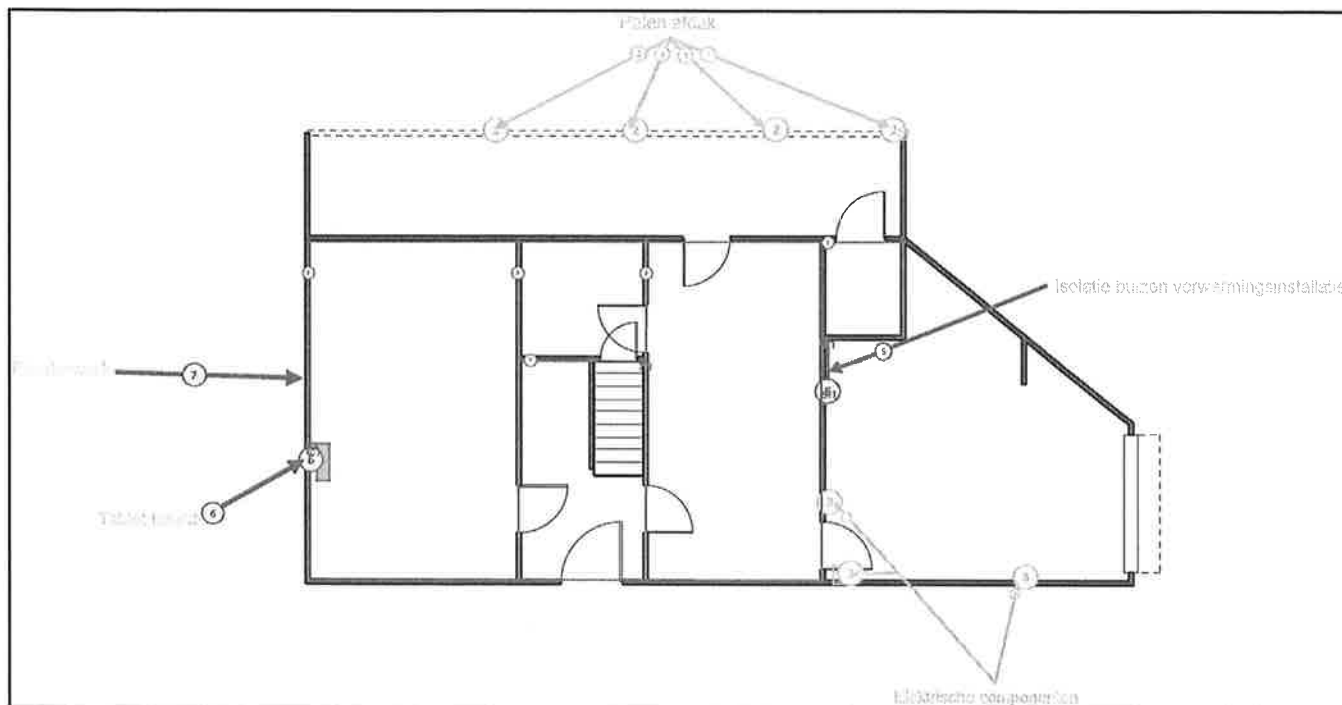
# Plan 1.1: Gelijkvloers

Beschrijving	Type	Actie
2. Palen afdak	Asbestmateriaal	Zorgvuldig beheren
2.1 Code: MM05	Puntmonster	-
3. Elektrische component(en)	Asbestmateriaal	Zorgvuldig beheren
5. Isolatie buizen verwarmingsinstallatie	Geen asbest	-
5.1 Code: MM02	Mengmonster	-
6. Tablet open haard	Geen asbest	-
6.1 Code: MM03	Puntmonster	-
7. Pleisterwerk	Geen asbest	-
7.1 Code: MM01	Mengmonster	-

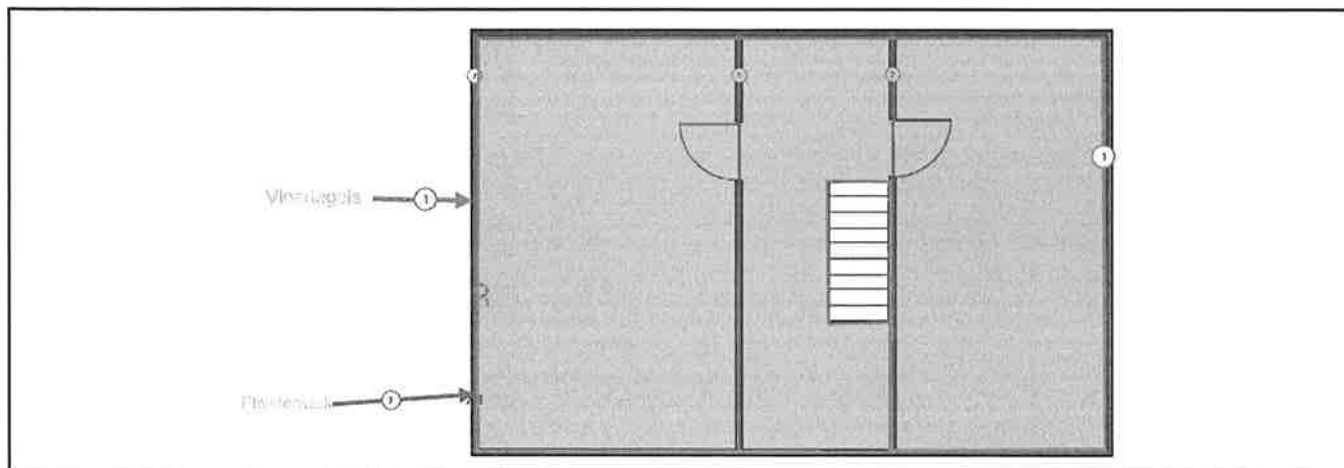
## Plan 1.2: Eerste verdieping

Beschrijving	Type	Actie
1. Vinyltegels eerste verdieping	Asbestmateriaal	<a href="#">Verwijderen</a>
1.1 Code: MM04	Puntmonster	-
7. Pleisterwerk	Geen asbest	-
7.1 Code: MM01	Mengmonster	-

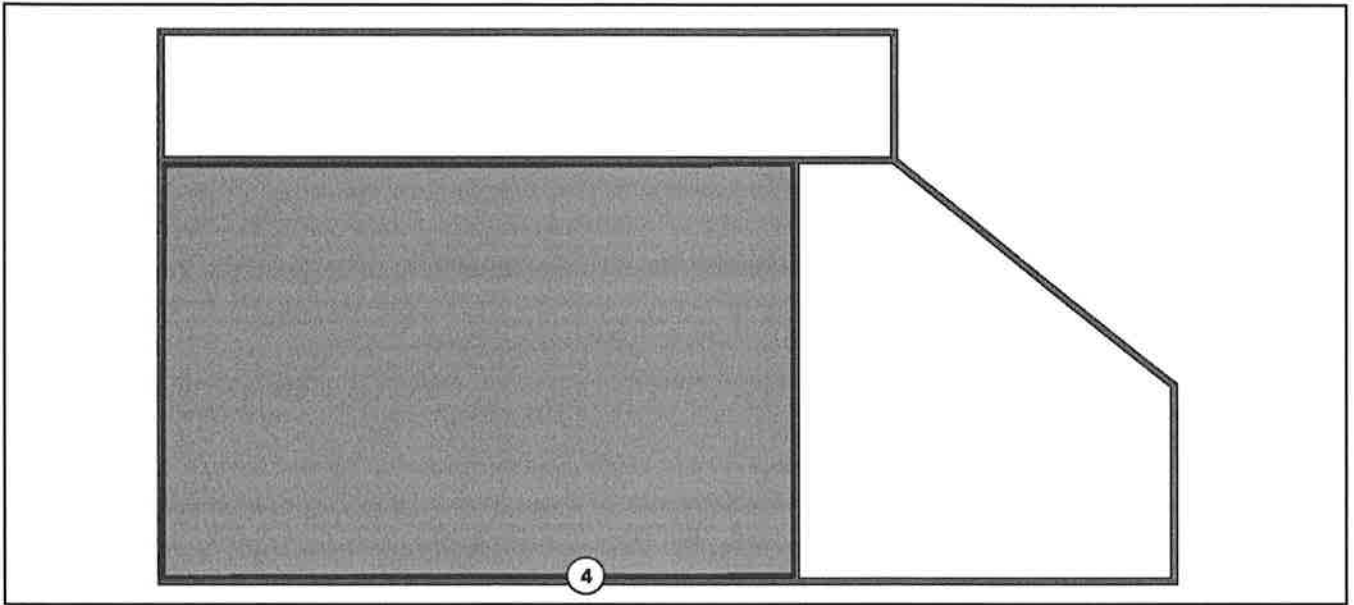
## Plan 1.3: Dakconstrcutie

Beschrijving	Type	Actie
4. Dakleer (Roofing)	Advies	-

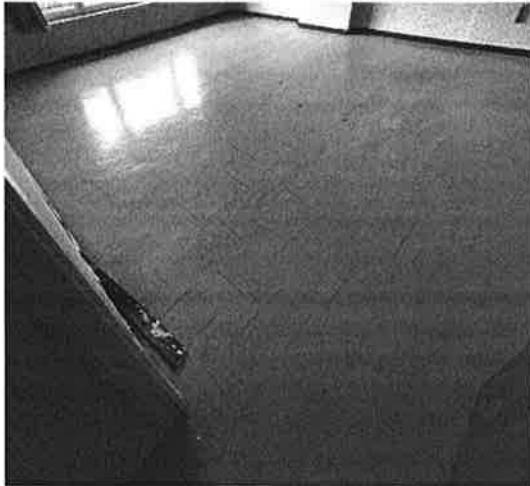
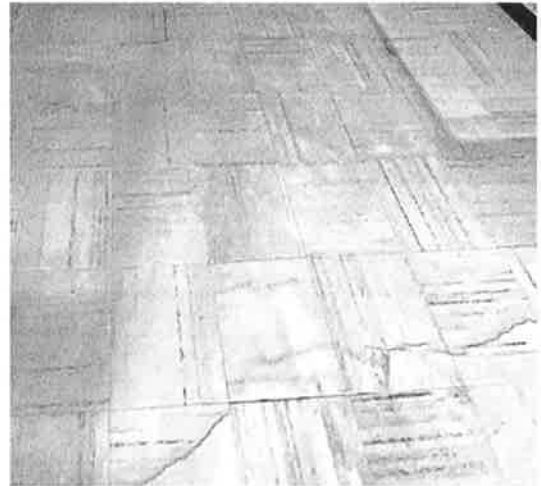
Overzichtsfoto

Detailfoto

Eindbeoordeling materiaalrisico	Verhoogd materiaalrisico en/of verhoogde kans op vezelvrijgave
---------------------------------	----------------------------------------------------------------

Gebondenheid	Categorie 2: niet-hechtgebonden met matrix
Asbestsoort (vezeltype)	Alleen chrysotiel
Asbestconcentratie	Hoog ( $\geq 50\%$ )
Afschermingsgraad van het gehele materiaal	Geheel of deels (ook) vrij aan de binnenlucht
Toestand van het materiaal	Licht beschadigd, licht verweerd. Intact materiaal type Pical – asbestboard of categorie III 'gebondenheid'

#	Type	Referentie	Resultaat
1.1	Puntmonster	MM04	Chrysotiel

<b>Beschrijving</b>	Vinyltegels eerste verdieping
<b>Omgeving</b>	Binnen
<b>Primaire drager</b>	Vloer
<b>Asbestmateriaal</b>	Prefab - afwerking - Tegel
<b>Bindmiddel van asbestmateriaal</b>	Karton - papier - viltachtig
<b>Gebondenheid op basis van bindmiddel</b>	Niet-hechtgebonden
<b>Hoeveelheid (gewicht - aantal)</b>	<ul style="list-style-type: none"><li>• 40,00 kg - 1 stuk</li></ul>
<b>Totaal gewicht</b>	40,00 kg
<b>Eenvoudig bereikbaar</b>	Ja
<b>Bevestigingswijze</b>	<ul style="list-style-type: none"><li>• Verlijmd, ingegoten, versmeerd</li></ul>
<b>Identificatiemethode</b>	Vaststelling met monstername
<b>Destructieve handeling voor identificatie</b>	Nee

Het asbestmateriaal valt onder de mijlpaal van 2034.

Verwijderen

- Zorg voor een veilig beheer. Vermijd het beschadigen van het asbestmateriaal. Controleer de toestand jaarlijks op wijzigingen.

- Hermetische zone (erkend asbestverwijderaar)  
Erkende asbestverwijderaar:

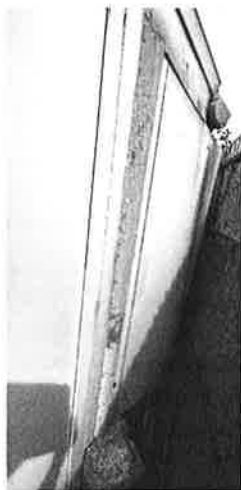
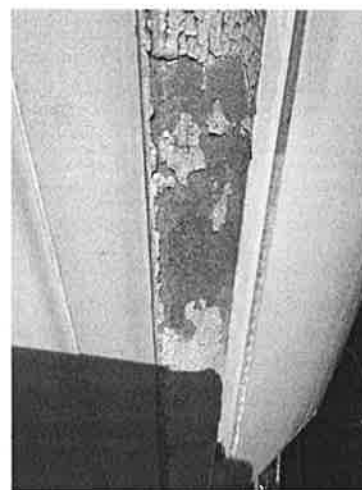
Overzichtsfoto

Detailfoto

Laag materiaalrisico en/of verlaagde kans op vezelvrijgave

Gebondenheid	Categorie 1: hechtgebonden in oorsprong
Asbestsoort (vezeltype)	Crocidoliet aanwezig
Asbestconcentratie	Laag (< 50%)
Afschermingsgraad van het gehele materiaal	Geheel of deels vrij aan de buitenlucht
Toestand van het materiaal	Licht beschadigd, licht verweerd. Intact materiaal type Pical – asbestboard of categorie III 'gebondenheid'

#	Type	Referentie	Resultaat
2.1	Puntmonster	MM05	Chrysotiel, Crocidoliet

<b>Beschrijving</b>	Palen afdak
<b>Omgeving</b>	Buiten
<b>Primaire drager</b>	Fundering-draagstructuur (horizontaal, verticaal)
<b>Asbestmateriaal</b>	Verloren bekisting - Buis, koper
<b>Bindmiddel van asbestmateriaal</b>	Cement
<b>Gebondenheid op basis van bindmiddel</b>	Hecht
<b>Hoeveelheid (lengte - omtrek - dikte - aantal)</b>	<ul style="list-style-type: none"><li>• 2,00 m - 40,00 cm - 1,00 cm - 4 stuks</li></ul>
<b>Totaal volume</b>	0,032 m <sup>3</sup>
<b>Eenvoudig bereikbaar</b>	Ja
<b>Bevestigingswijze</b>	<ul style="list-style-type: none"><li>• Verlijmd, ingegoten, versmeerd</li></ul>
<b>Identificatiemethode</b>	Vaststelling met monsternamen
<b>Destructieve handeling voor identificatie</b>	Nee

Het asbestmateriaal valt onder de mijlpaal van 2040.

Zorgvuldig beheren

- Zorg voor een veilig beheer. Vermijd het beschadigen van het asbestmateriaal. Controleer de toestand jaarlijks op wijzigingen.

- Eenvoudige handelingen: mag via doe-het-zelf of door werknemer(s) met opleidingsattest eenvoudige handelingen  
Een goede voorbereiding:

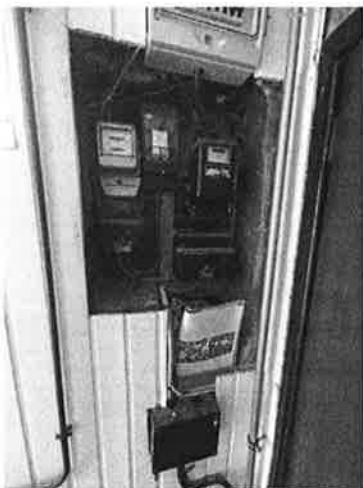
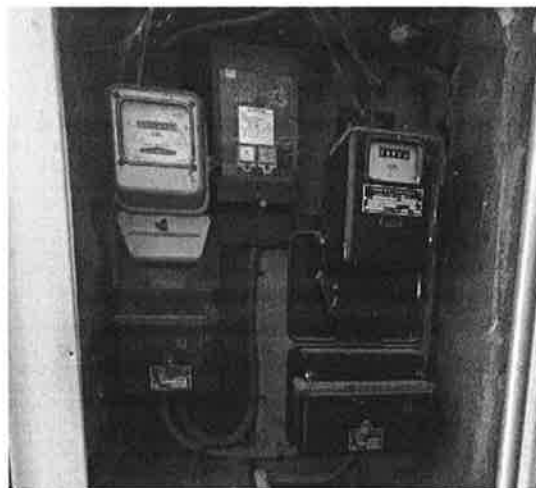
Overzichtsfoto

Detailfoto

Eindbeoordeling materiaalrisico	Laag materiaalrisico en/of verlaagde kans op vezelvrijgave
---------------------------------	------------------------------------------------------------

Gebondenheid	Categorie 1: hechtgebonden in oorsprong
Asbestsoort (vezeltype)	Crocidoliet aanwezig
Asbestconcentratie	Laag (< 50%)
Afschermingsgraad van het gehele materiaal	Geheel of deels (ook) vrij aan de binnenlucht
Toestand van het materiaal	Onbeschadigd, niet verweerd

Beschrijving	Elektrische component(en)
Omgeving	Binnen
Primaire drager	Binnenwand
Asbestmateriaal	Plaat, paneel, tablet - Type Bakeliet
Bindmiddel van asbestmateriaal	Kunststof of -hars
Gebondenheid op basis van bindmiddel	Hecht
Hoeveelheid (oppervlakte - dikte - aantal)	• 0,20 m <sup>2</sup> - 1,00 cm - 2 stuks
Totaal volume	0,004 m <sup>3</sup>
Eenvoudig bereikbaar	Ja
Bevestigingswijze	• Geschroefd
Identificatiemethode	Vaststelling zonder monstername
Destructieve handeling voor identificatie	Nee

Het asbestmateriaal valt onder de mijlpaal van 2040.

Zorgvuldig beheren

- Zorg voor een veilig beheer. Vermijd het beschadigen van het asbestmateriaal. Controleer de toestand jaarlijks op wijzigingen.

- Eenvoudige handelingen: mag via doe-het-zelf of door werknemer(s) met opleidingsattest eenvoudige handelingen  
Een goede voorbereiding:

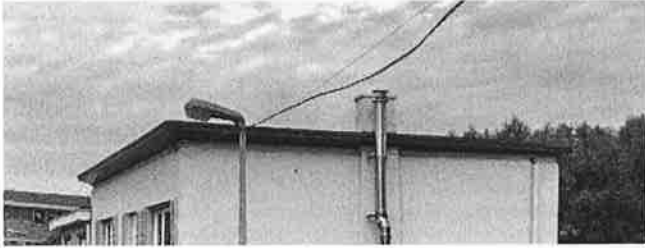
Vrije foto

Tijdens onze inspectie stellen we vast dat er een plat dak aanwezig is. Indien dit opgebouwd is uit dakleer geldt volgende: Het dakleer is mogelijk, in functie van de tijd, opgebouwd uit meerdere lagen. Onze inspectie heeft geen analyse kunnen uitvoeren van onderliggende lagen, daar de integriteit van de het dak niet aangetast zou worden.

Identificatiemethode	Redelijk vermoeden
Primaire drager	Plat dak
(Asbest)materiaal	Dak- en gevelbekleding - Roofing
Bindmiddel	Bitumen (roofing, teer, asfalt)
Gebondenheid bindmiddel	Hecht

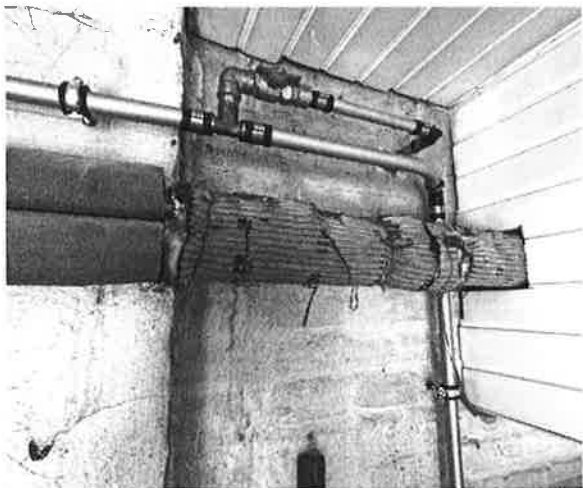
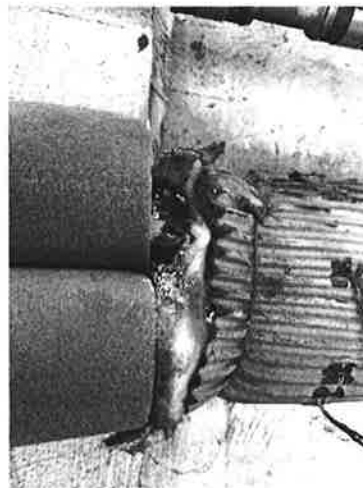
## Fiche 5: Isolatie buizen verwarmingsinstallatie

Geen asbest

Overzichtsfoto

Detailfoto

#	Type	Referentie	Resultaat
5.1	Mengmonster	MM02	Geen asbest

Beschrijving	Isolatie buizen verwarmingsinstallatie
Omgeving	Binnen
Primaire drager	Binnenwand
Bindmiddel van materiaal	Gips - kalk
Gebondenheid op basis van bindmiddel	Niet-hechtgebonden
Hoeveelheid (lengte - omtrek - dikte - aantal)	• 1,00 m - 60,00 cm - 3,00 cm - 2 stuks
Totaal volume	0,036 m <sup>3</sup>
Identificatiemethode	Vaststelling met monstername
Destructieve handeling voor identificatie	Nee
Opmerking	Het betreft restanten van kalk in de isolatie rond de buizen van de verwarmingsinstallatie.

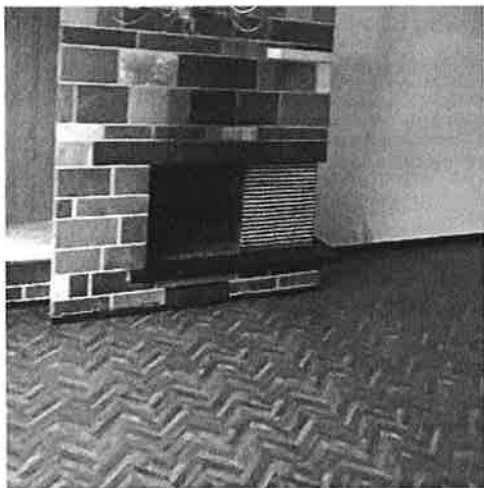
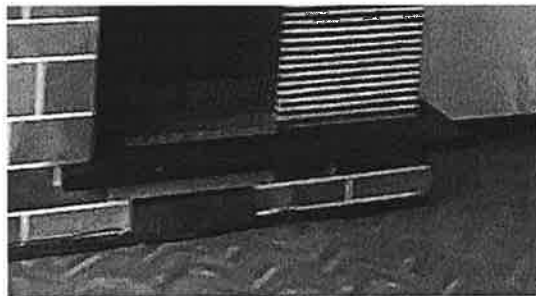
## Fiche 6: Tablet open haard

Geen asbest

Overzichtsfoto

Detailfoto

#	Type	Referentie	Resultaat
6.1	Puntmonster	MM03	Geen asbest

Beschrijving	Tablet open haard
Omgeving	Binnen
Primaire drager	Ruimteverwarming
Bindmiddel van materiaal	Cement
Gebondenheid op basis van bindmiddel	Hecht
Hoeveelheid (oppervlakte - dikte - aantal)	• 0,80 m <sup>2</sup> - 4,00 cm - 1 stuk
Totaal volume	0,032 m <sup>3</sup>
Identificatiemethode	Vaststelling met monstername
Destructieve handeling voor identificatie	Nee

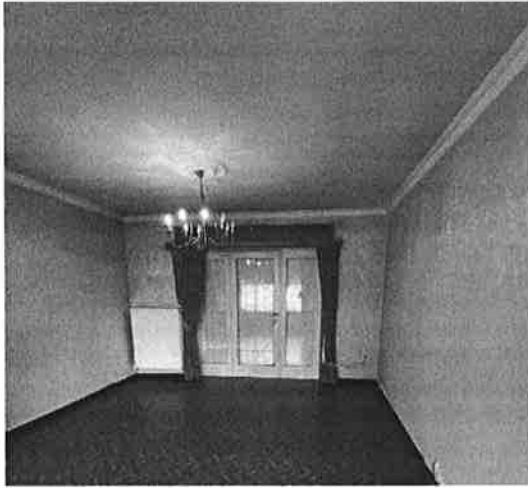
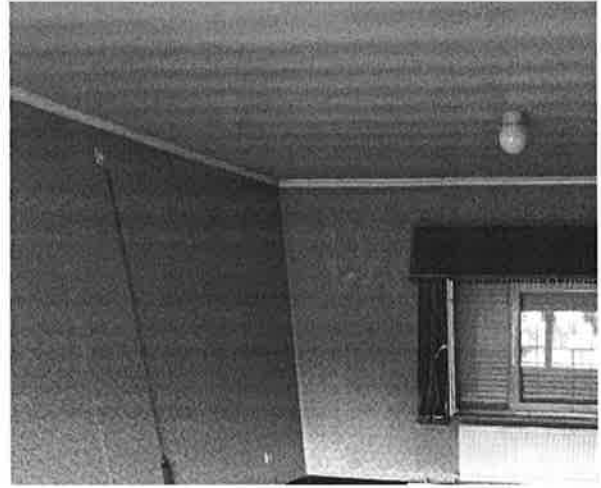
## Fiche 7: Pleisterwerk

Geen asbest

Overzichtsfoto

Detailfoto

#	Type	Referentie	Resultaat
7.1	Mengmonster	MM01	Geen asbest

<b>Beschrijving</b>	Pleisterwerk
<b>Omgeving</b>	Binnen
<b>Primaire drager</b>	Binnenwand
<b>Bindmiddel van materiaal</b>	Gips - kalk
<b>Gebondenheid op basis van bindmiddel</b>	Niet-hechtgebonden
<b>Hoeveelheid (oppervlakte - dikte - aantal)</b>	• 166,00 m <sup>2</sup> - 1,00 cm - 1 stuk
<b>Totaal volume</b>	1,66 m <sup>3</sup>
<b>Identificatiemethode</b>	Vaststelling met monstername
<b>Destructieve handeling voor identificatie</b>	Nee
