Asbestinventarisatetest

Clemenceaustraat 57, 2860 Sint-Katelijne-Waver

Attestnummer : 20240221-000172.001

Uitgegeven op : 21.02.2024

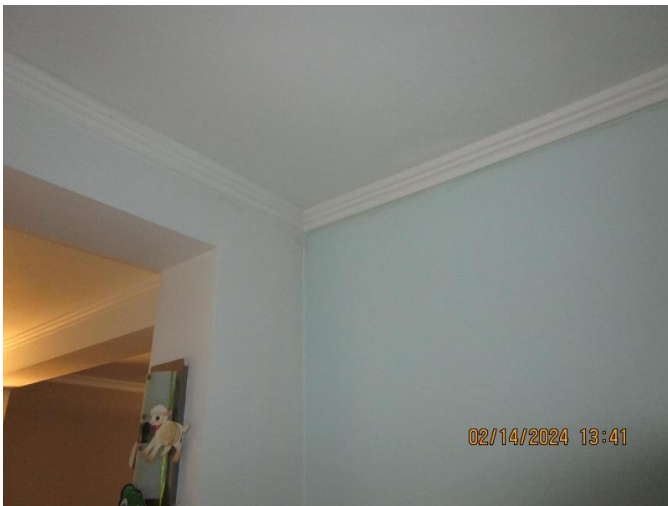
Vrije foto

Advies

Volledige renovatie in 2012

Identificatiemethode	Vaststelling & expertise (niet-asbestverdacht)
Primaire drager	Plafond
(Asbest)materiaal	In-situ afwerkingslagen - Pleisterwerk (wand, plafond, ...)
Bindmiddel	Gips - kalk
Gebondenheid bindmiddel	Niet-hechtgebonden

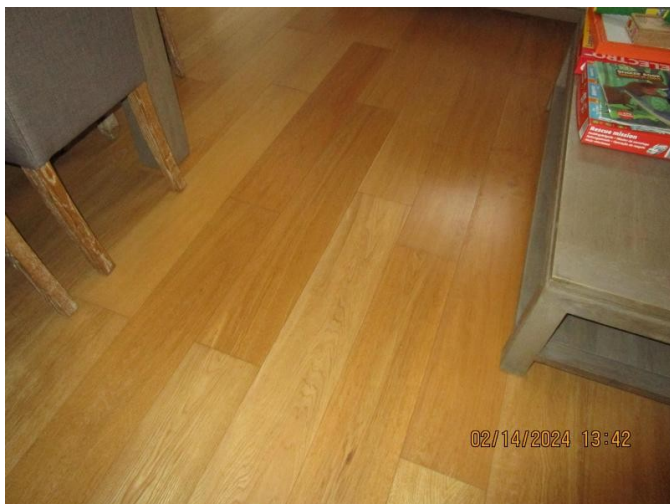
Vrije foto

Advies

Volledige renovatie in 2012-Parketvloer

Identificatiemethode	Vaststelling & expertise (niet-asbestverdacht)
----------------------	--
