Keuringsverslag van een elektrische laagspanning- en zeer lage spanningsinstallatie

Datum keuring: 03/01/2025

Straatnaam Jeugdlaan
Huisnummer 94
Busnummer
Postcode 3550
Gemeente HEUSDEN-ZOLDER
Land België

Controlebezoek van een huishoudelijke installatie volgens (KB 08/09/2019) - AREI Boek 1- 6.5. en 4.2.4.3.

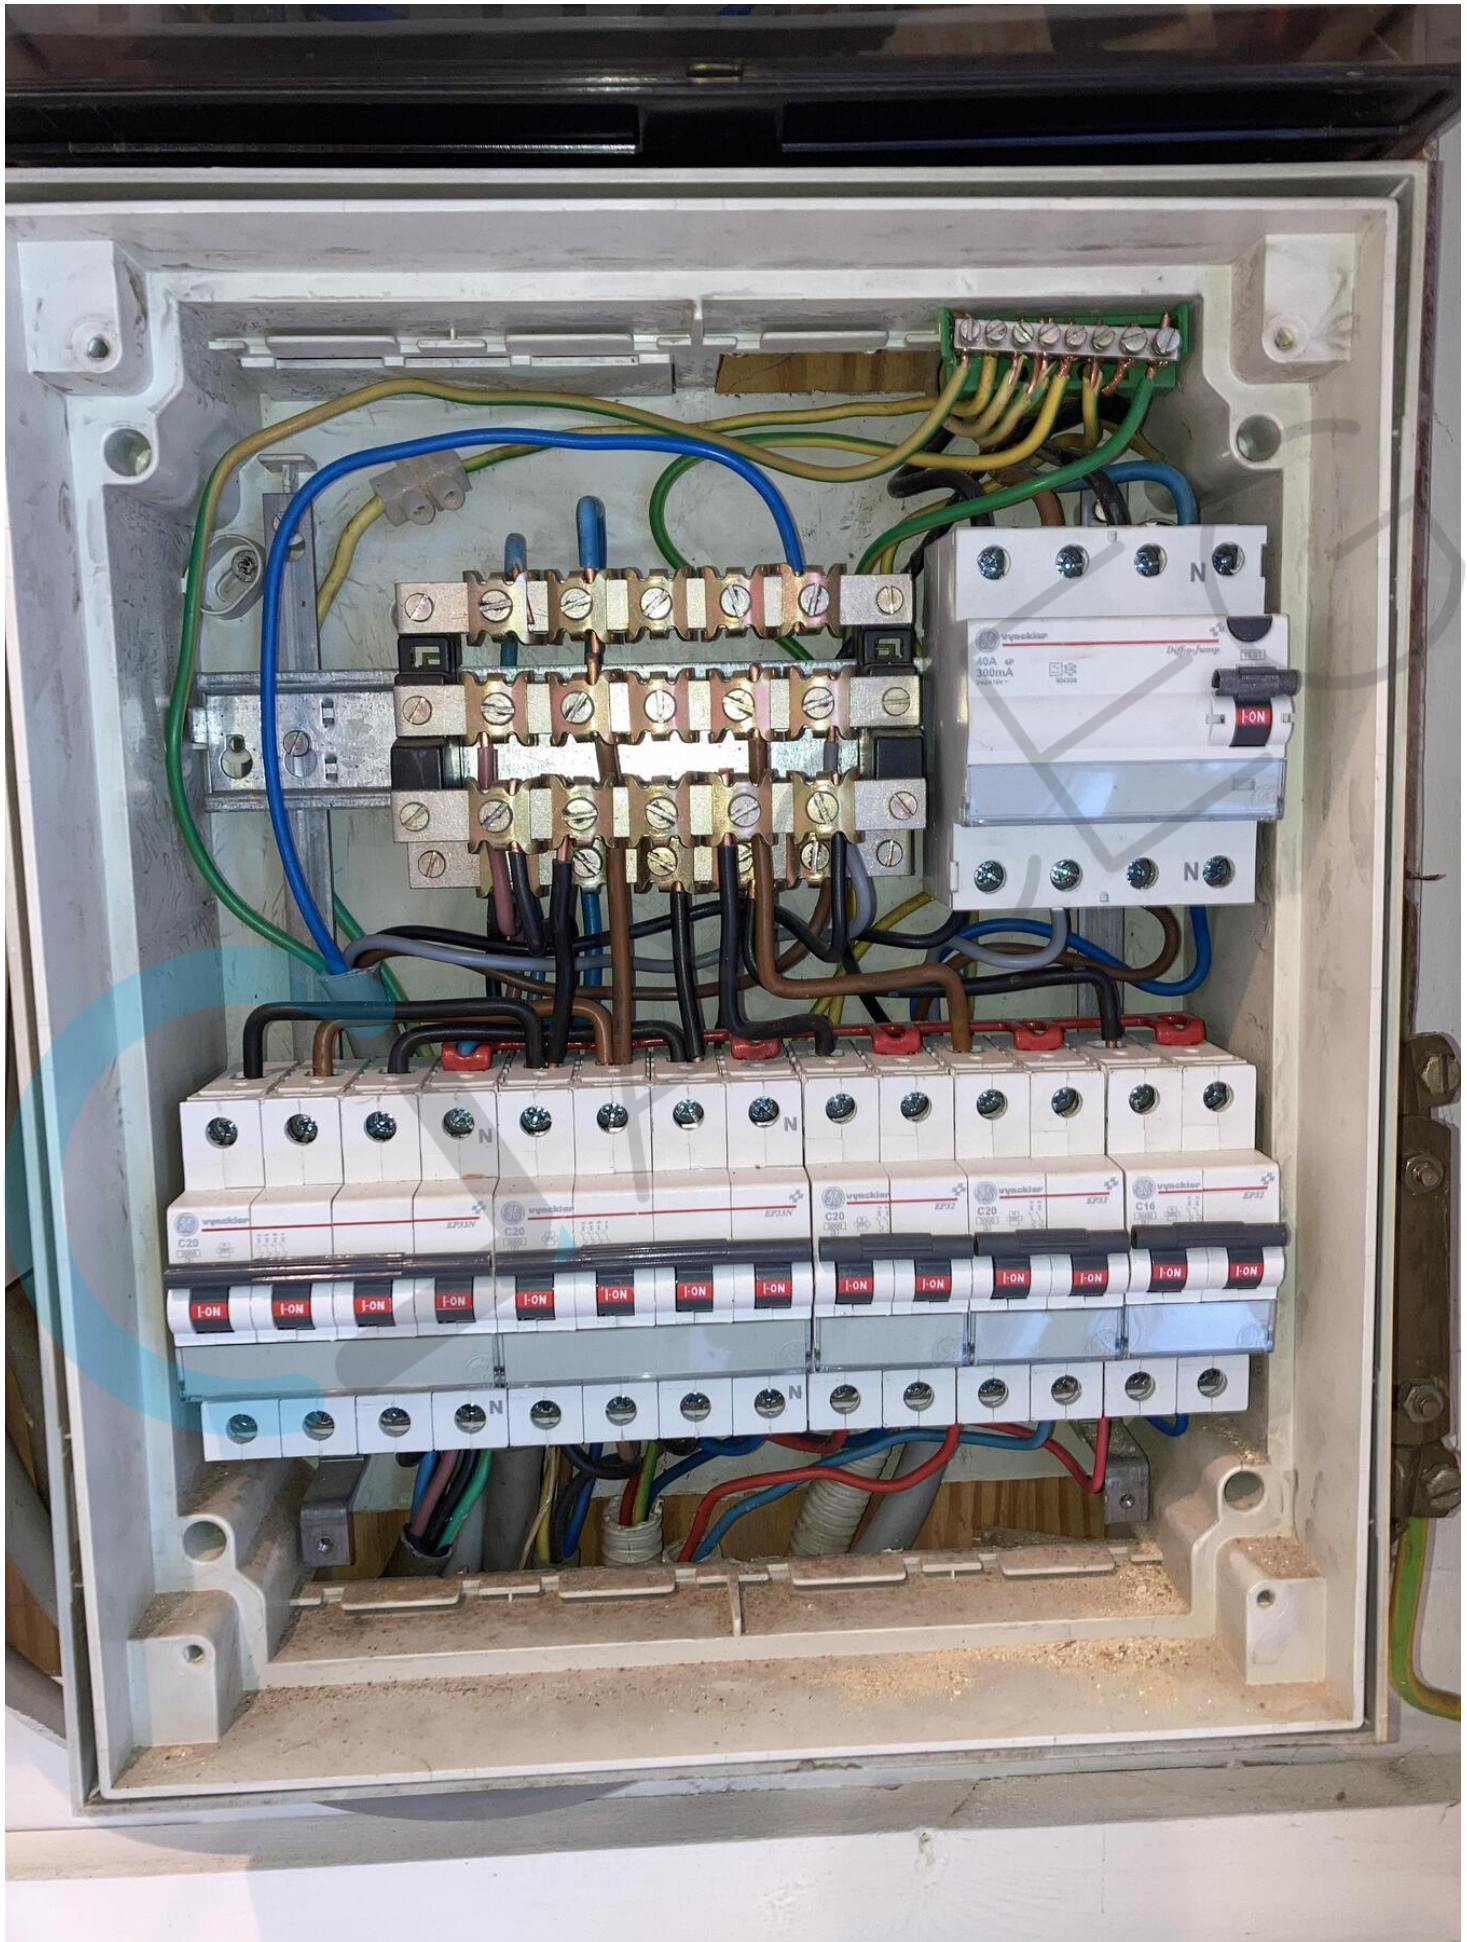
- 12.01 De waarde van de isolatieweerstand van één of meerdere stroombanen is kleiner dan 0,5M ohm (Boek 1 Onderafdeling 6.4.5.1.) Meerdere kringen (zie foto) Kortsluiting op 1 kring
