Asbestinventarisatetest

Rik Woutersstraat 33/1, 2800 Mechelen

Attestnummer : 20241004-000298.000

Uitgegeven op : 04.10.2024

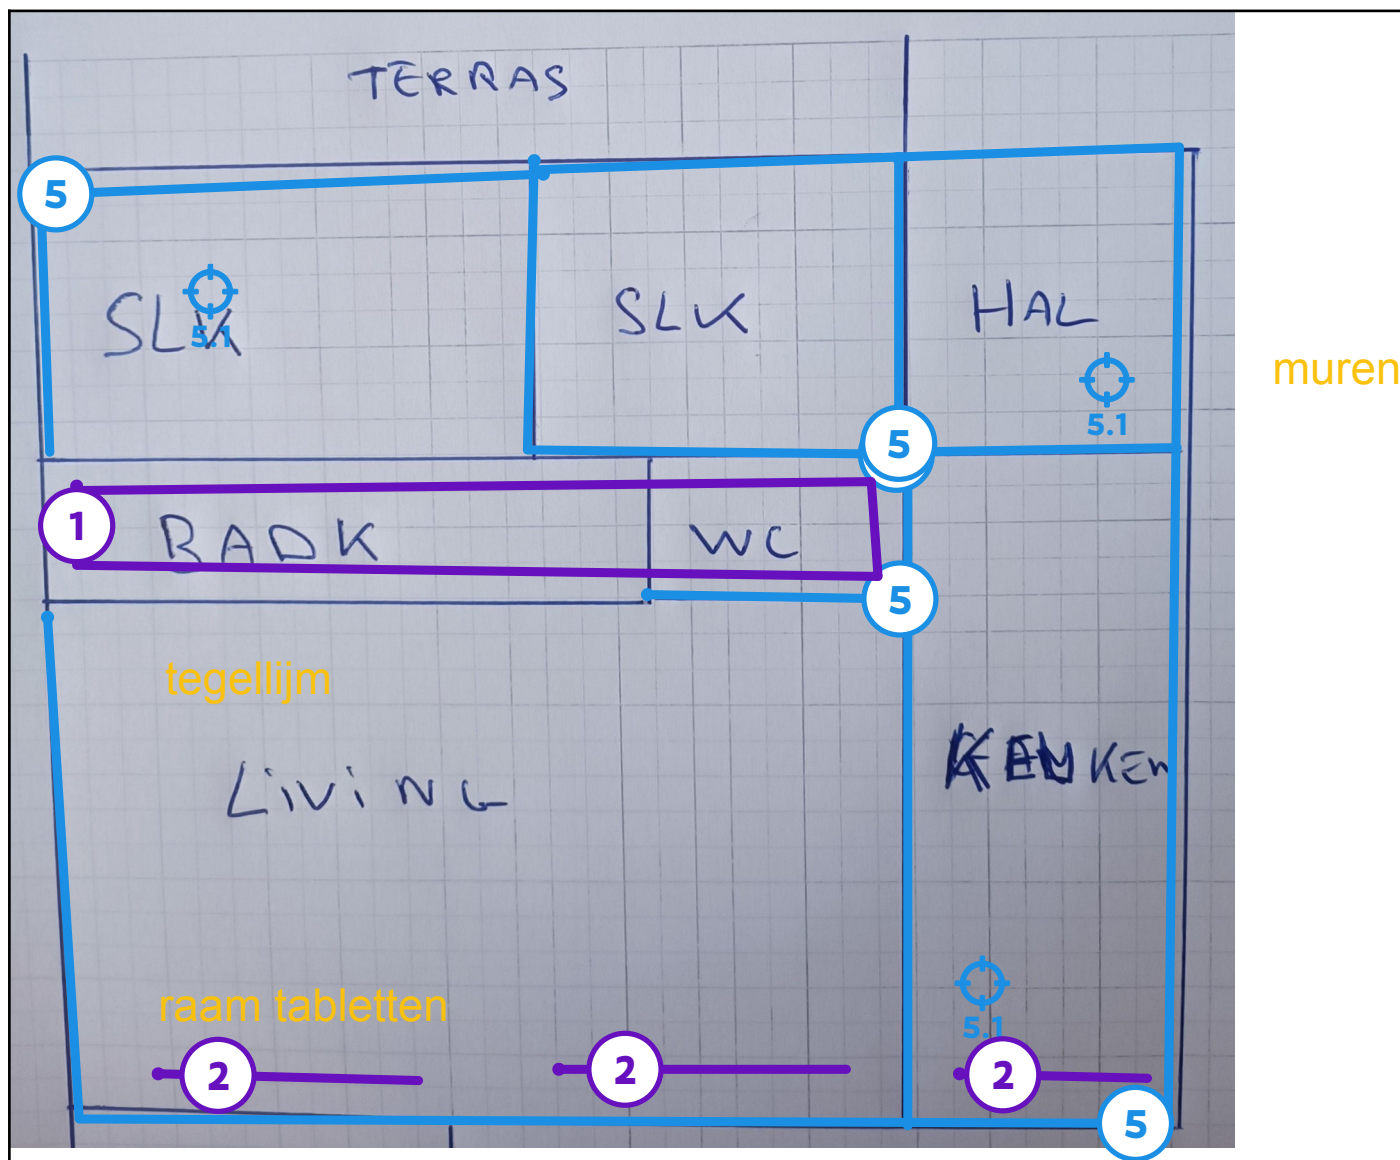
Plan 1.2: plan appartement

Beschrijving	Type	Actie
1. Tegellijm faience	Advies	-
2. raam tablet	Advies	-
5. muur pleister	Geen asbest	-
5.1 Code: muur	Mengmonster	-

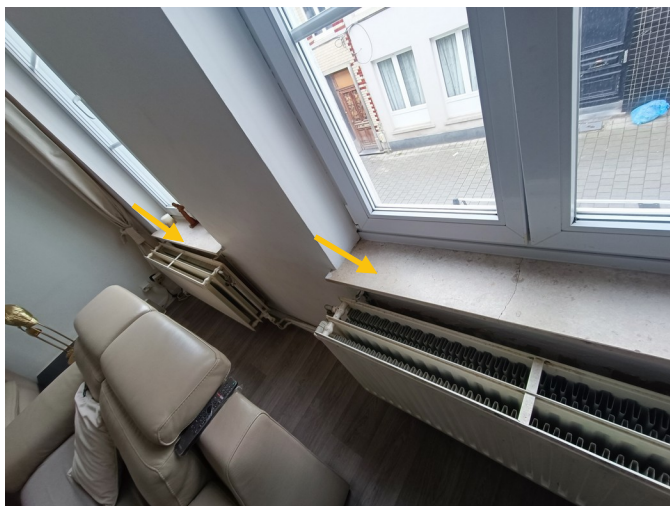
Vrije foto

De raam tablet werd gecontroleerd en is niet asbest verdacht.(natuur steen)
