Asbestinventarisatetest

Rik Woutersstraat 33/2, 2800 Mechelen

Attestnummer : 20241004-000294.000

Uitgegeven op : 04.10.2024

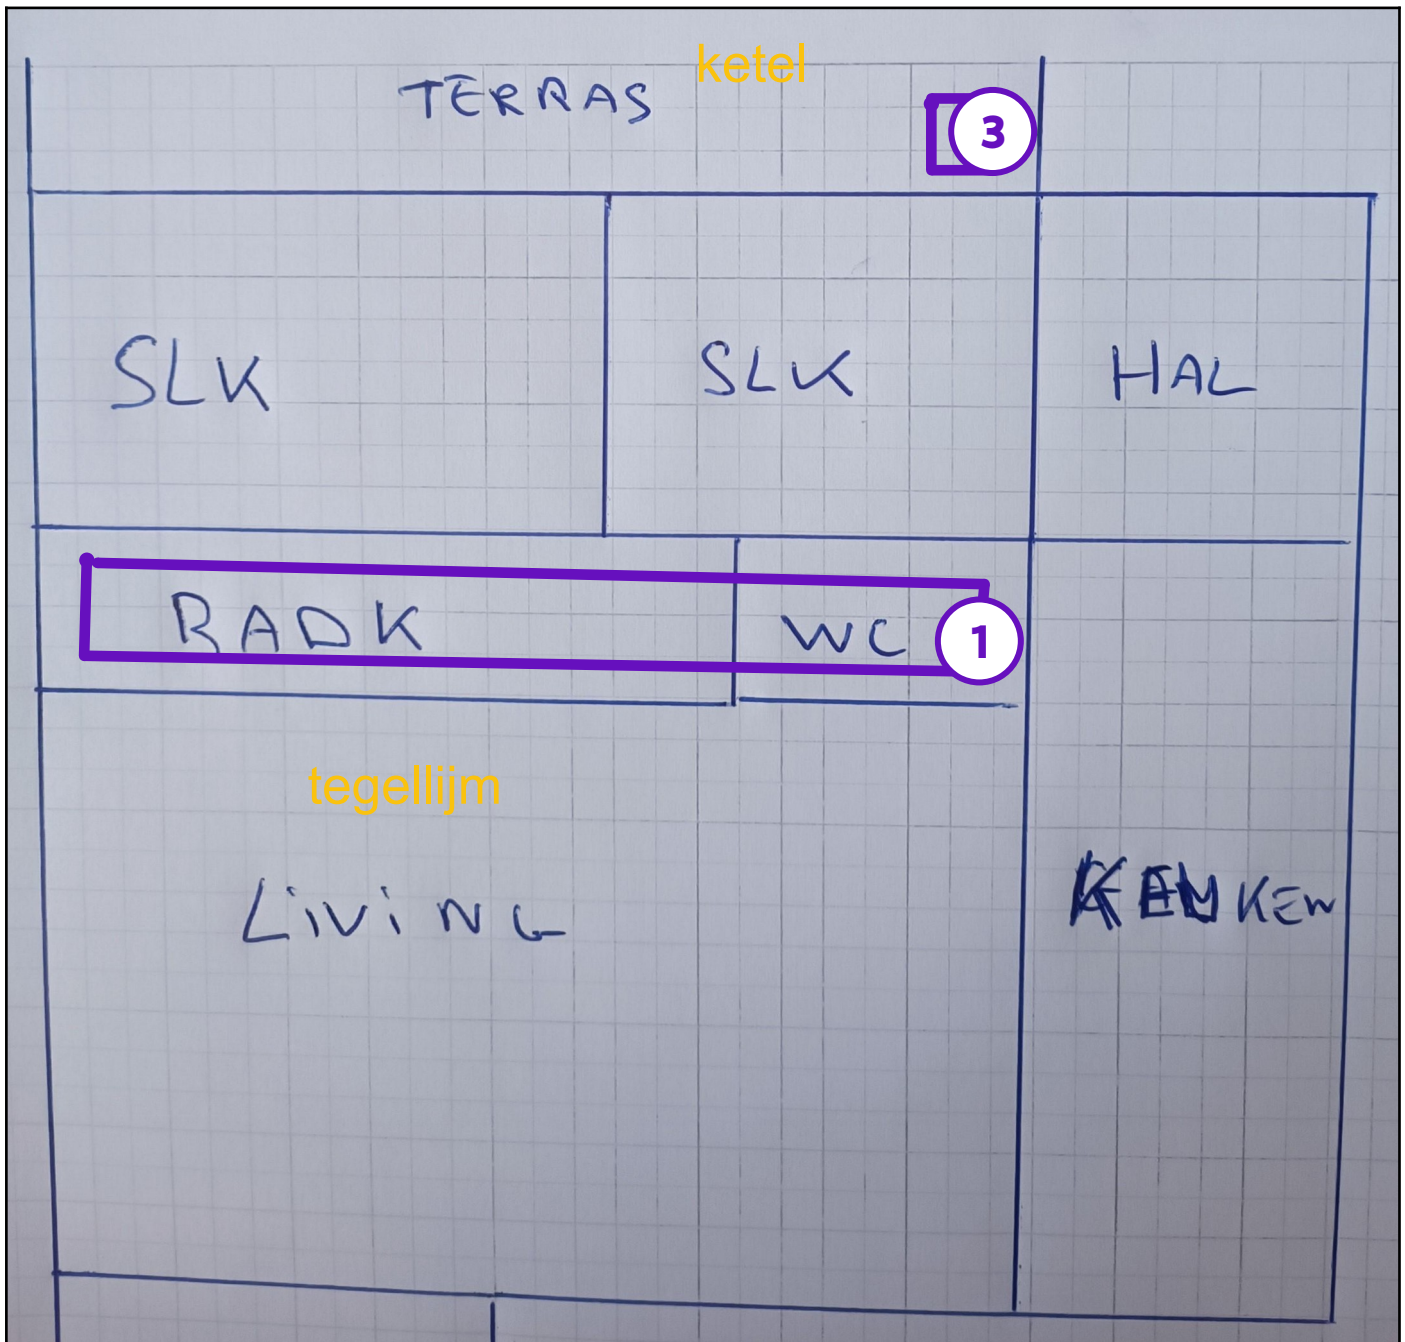
Plan 1.1: plan appartement

Beschrijving	Type	Actie
1. Tegellijm faience	Advies	-
3. Ketel	Advies	-

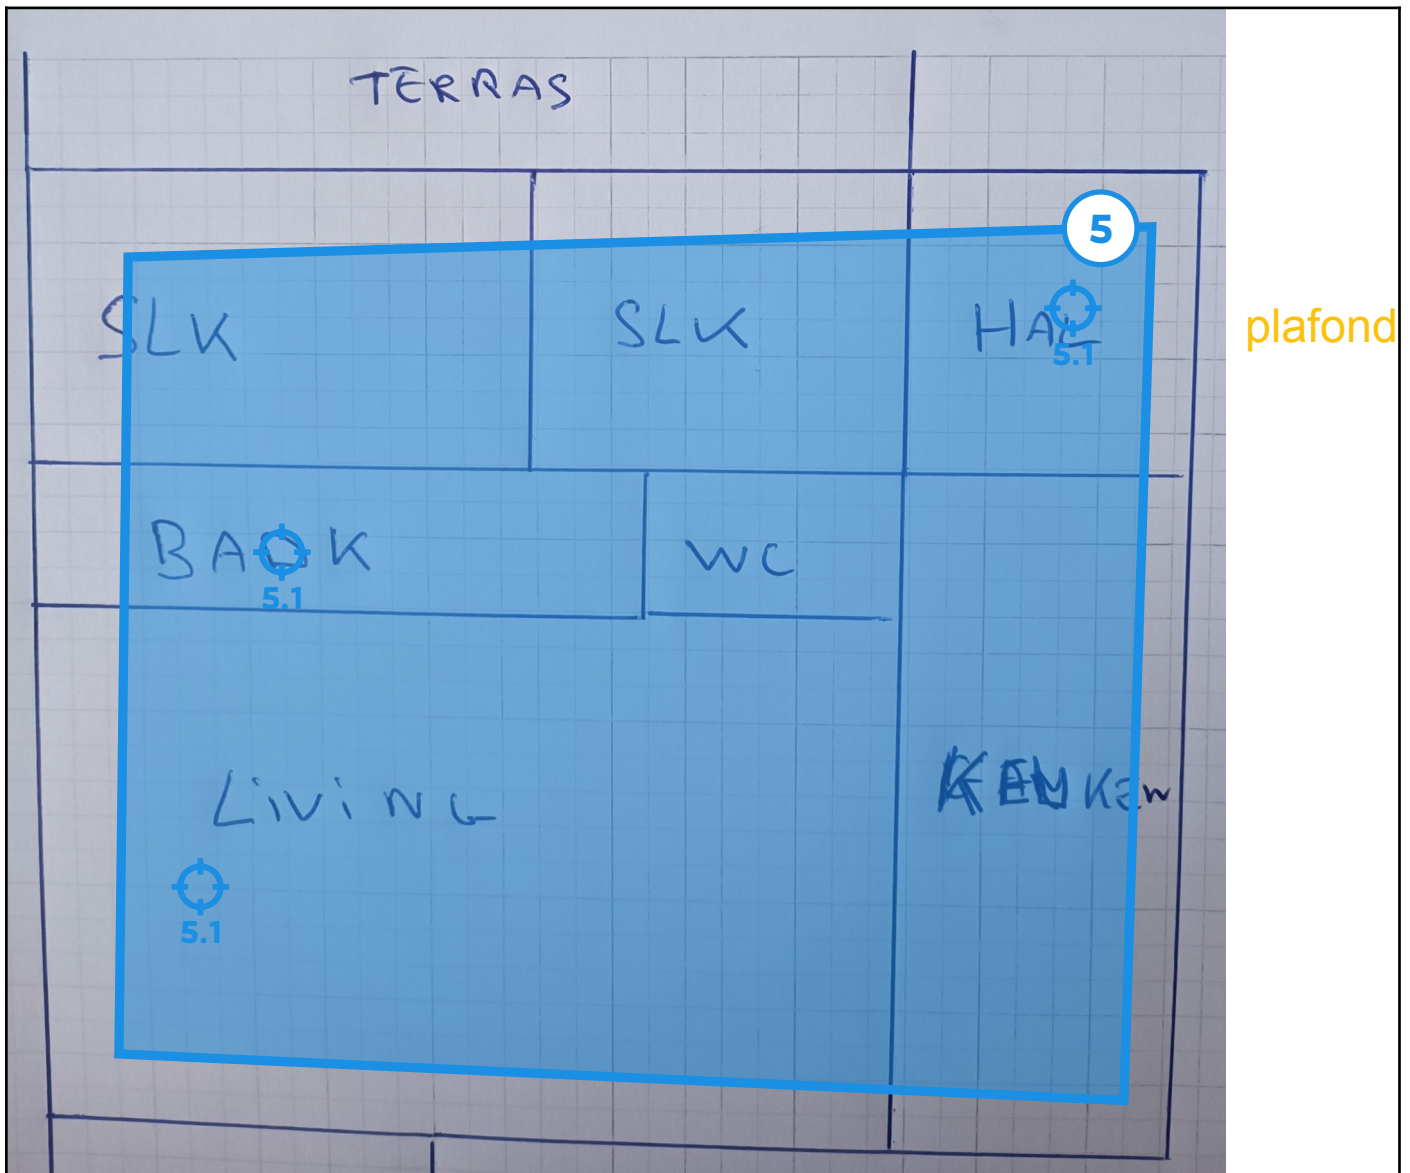
Plan 1.3: plan appartement

Beschrijving	Type	Actie
5. plafond pleister	Geen asbest	-
5.1 Code: plafond 2	Mengmonster	-

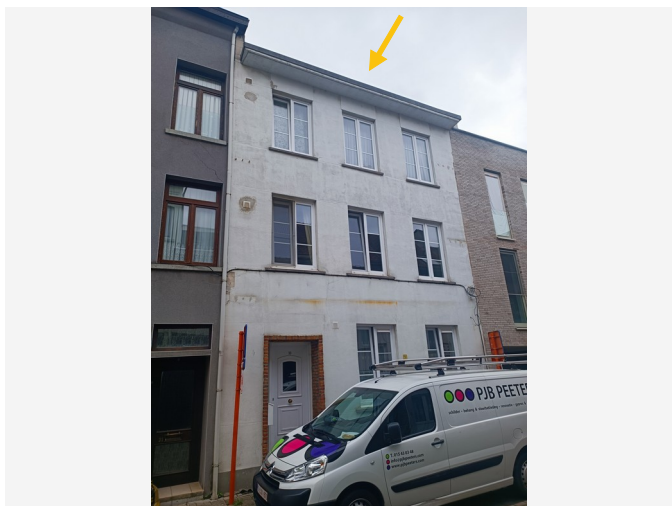
Vrije foto

Het plat dak is niet inspecteerbaar

Het dak behoort tot de GD.

Het zal beschreven/onderzocht worden in het attest van GD
