# Asbestinventarisatetest

Galgenstraat 1, 9750 Kruisem

Attestnummer : 20231016-000198.000

Uitgegeven op : 16.10.2023

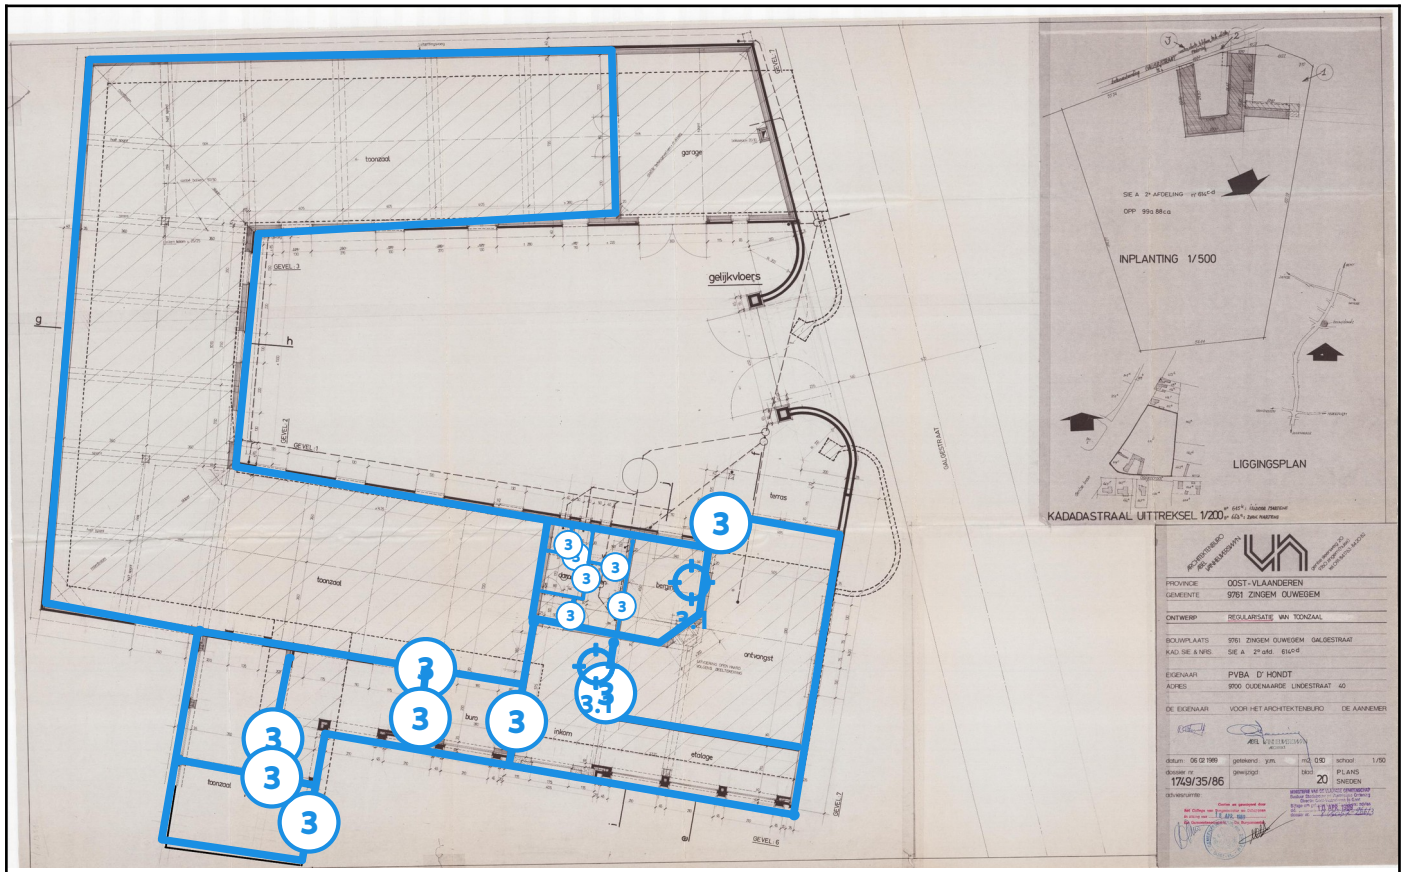
# Plan 1.3: hoofdbouw plan GLV

| Beschrijving | Type | Actie |
|---|---|---|
| 3. muurpleister | Geen asbest | - |
| 3.1 Code: 01 | Mengmonster | - |

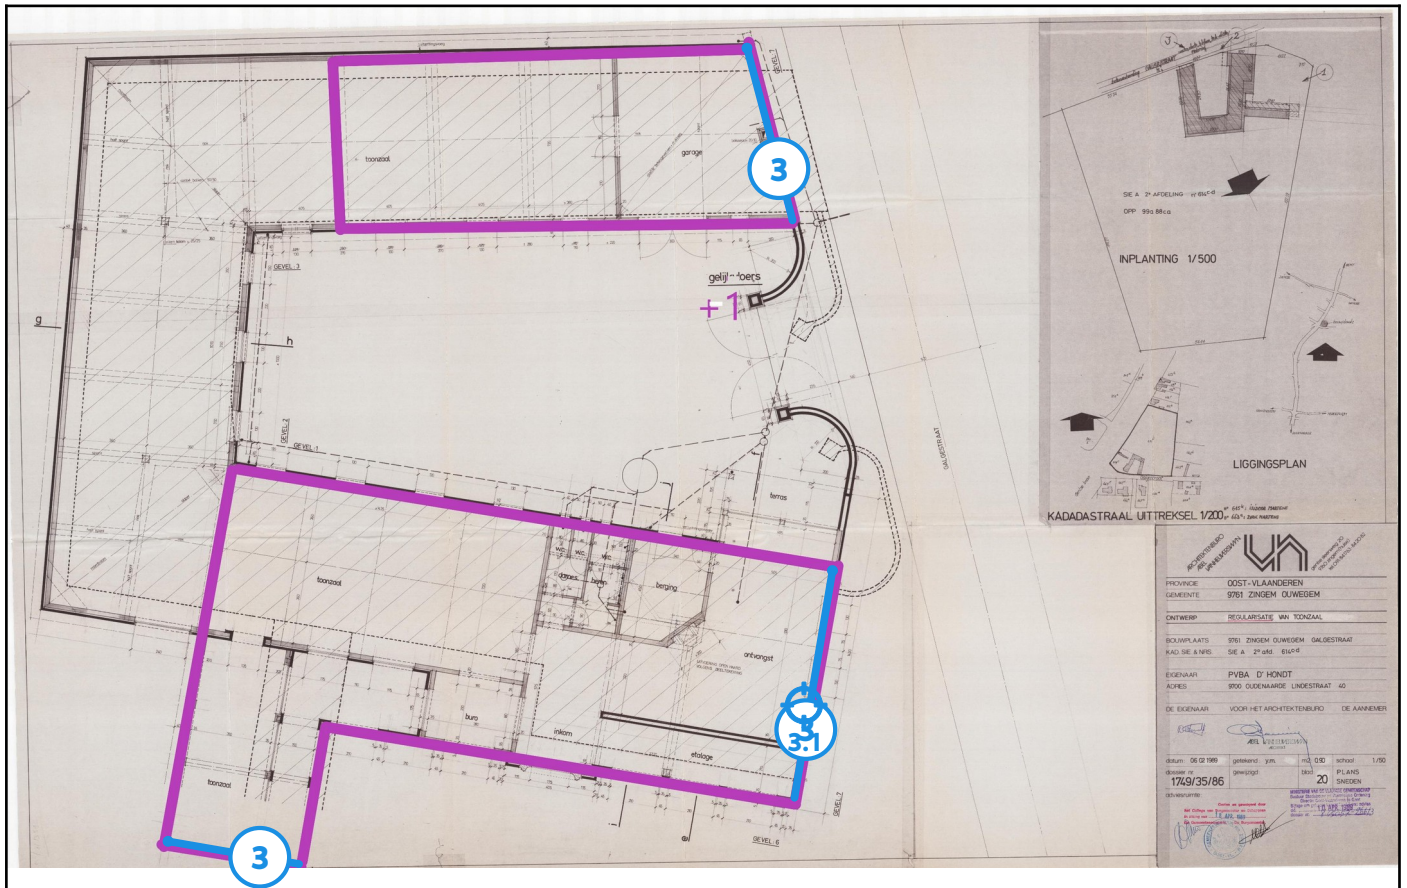
# Plan 1.4: hoofgebouw plan +1

| Beschrijving | Type | Actie |
|---|---|---|
| 3. muurpleister | Geen asbest | - |
| 3.1 Code: 01 | Mengmonster | - |

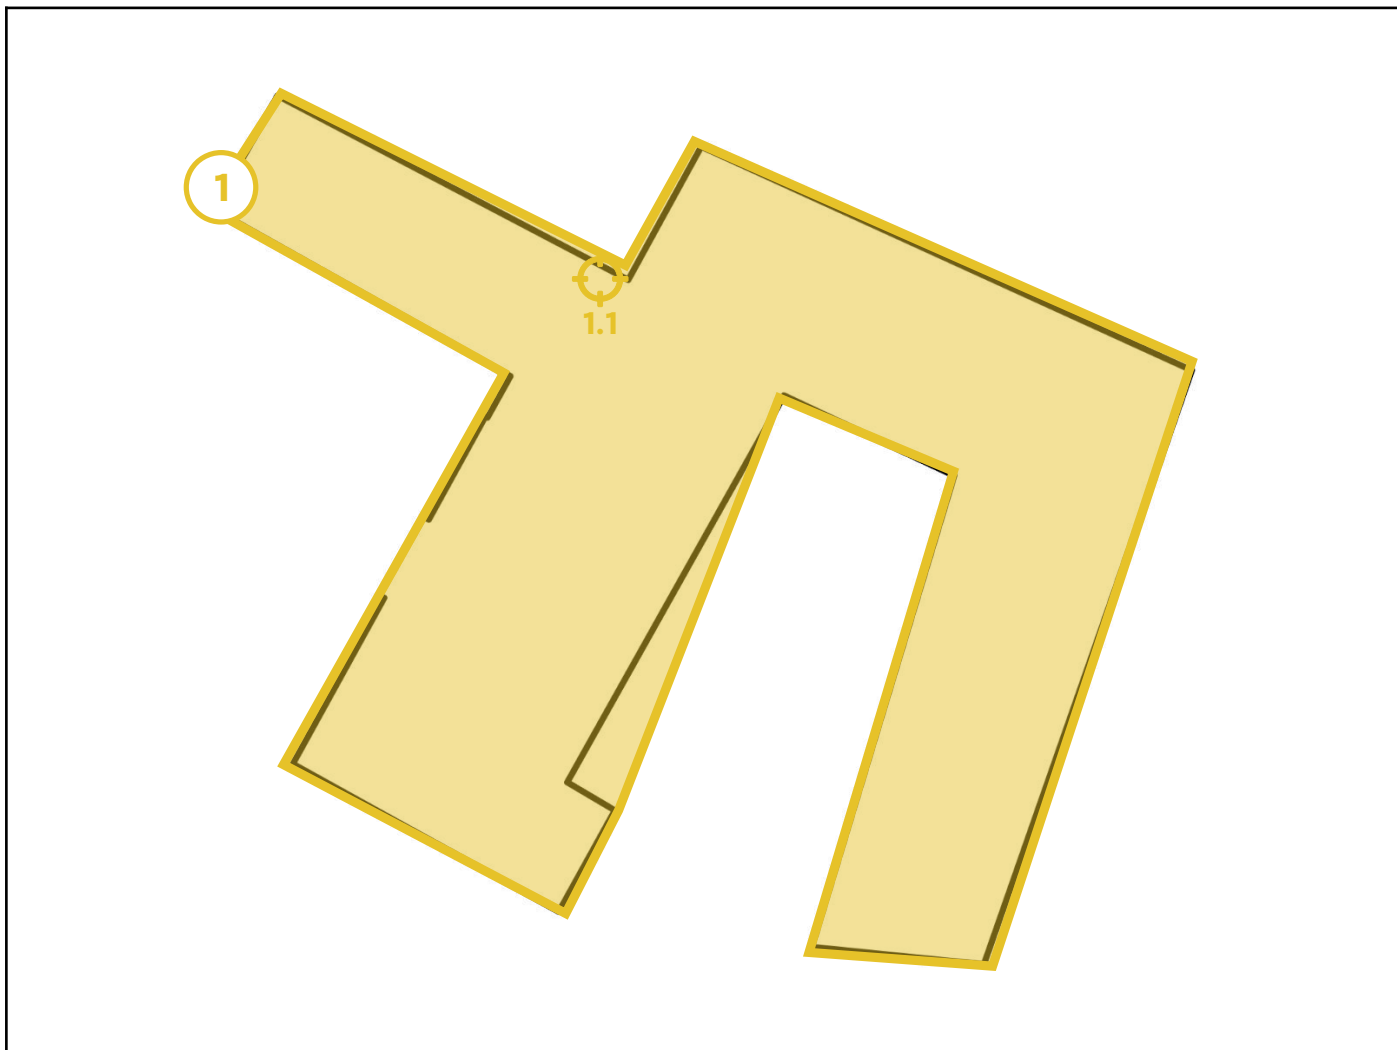
## Plan 1.5: Hoofdgebouw plan +2 dak

| Beschrijving | Type | Actie |
|---|---|---|
| 1. onderdakplaat | Asbestmateriaal | Zorgvuldig beheren |
| 1.1 Code: 03 | Puntmonster | - |

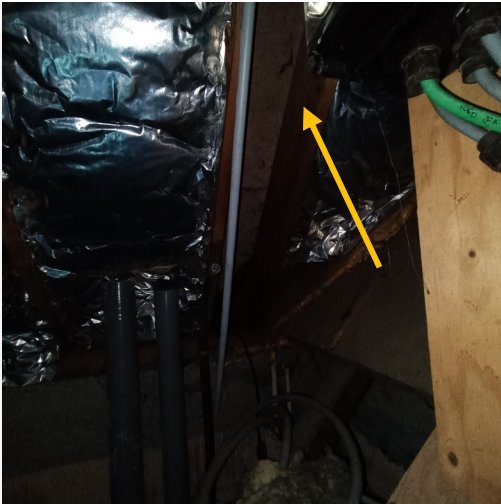
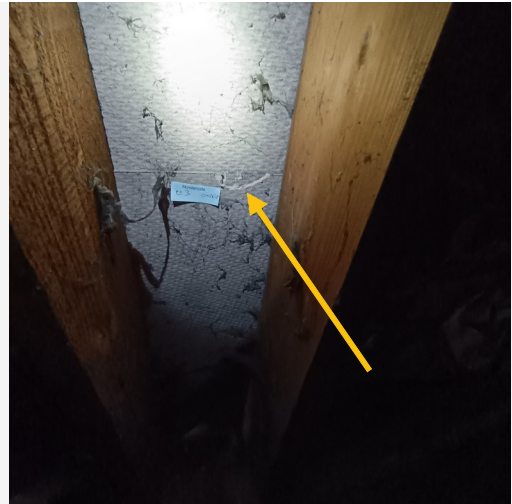
Overzichtsfoto

Detailfoto

Het asbestmateriaal valt onder de mijlpaal van 2040.

| Eindbeoordeling materiaalrisico | Zeer laag materiaalrisico en/of zeer lage kans op vezelvrijgave |

| Gebondenheid | Categorie 1: hechtgebonden in oorsprong |
| Asbestsoort (vezeltype) | Alleen chrysotiel |
| Asbestconcentratie | Laag (< 50%) |
| Afschermingsgraad van het gehele materiaal | Stootvaste afscherming of omkasting |
| Toestand van het materiaal | Onbeschadigd, niet verweerd |

| # | Type | Referentie | Resultaat |
|---|---|---|---|
| 1.1 | Puntmonster | 03 | Chrysotiel |

| Beschrijving | onderdakplaat |
| Asbestmateriaal | Plaat, paneel, tablet - Type Menuiserite |

| <b>Hoeveelheid (oppervlakte - dikte - aantal)</b> | <ul style="list-style-type: none"> <li>• 998,00 m<sup>2</sup> - 0,50 cm - 1 stuk</li> </ul> |

- Zorg voor een veilig beheer. Vermijd het beschadigen van het asbestmateriaal. Controleer de toestand jaarlijks op wijzigingen.

- Eenvoudige handelingen: mag via doe-het-zelf of door werknemer(s) met opleidingsattest eenvoudige handelingen  
Dek de zoldervloer af met plastic folie . dragen van de nodige beschermingsmiddelen (mondmasker ffp3, handschoenen,tyvec ) Verwijder de dakpannen. Fixeer het plaatmateriaal , de asbesthoudende platen één voor één en in hun geheel verwijderen. Niet gooien, niet breken. Reinig nadien de draagstructuur met vochtige doeken (+stofzuiger met absoluutfilter kan niet gehoord worden dus voor een particulier niet mogelijk .)

Alle werknemer(s) moeten wel beschikken over een opleidingsattest eenvoudige handelingen 8u.

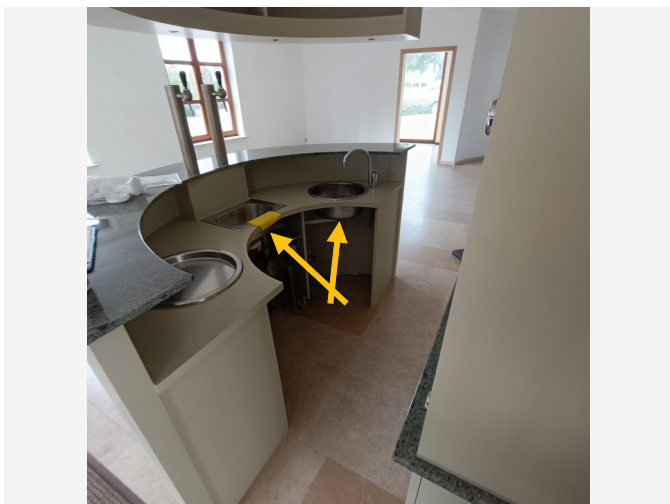
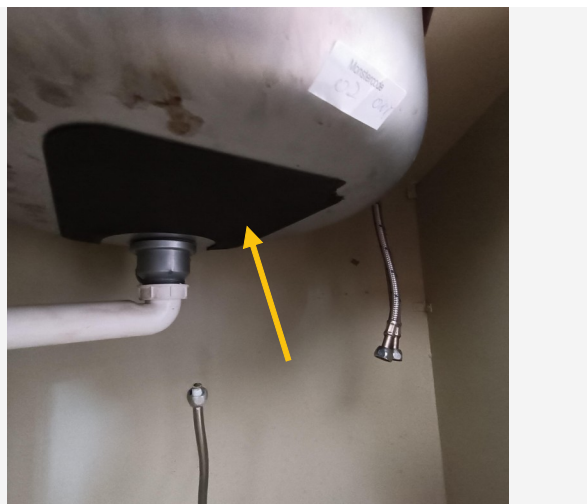
Overzichtsfoto

Detailfoto

Geen asbest

| # | Type | Referentie | Resultaat |
|---|---|---|---|
| 2.1 | Mengmonster | 02 | Geen asbest |

| Beschrijving | ontdreuningsplaat spoelbakken |
| Primaire drager | spoelbak |
| Bindmiddel van materiaal | Bitumen (roofing, teer, asfalt) |

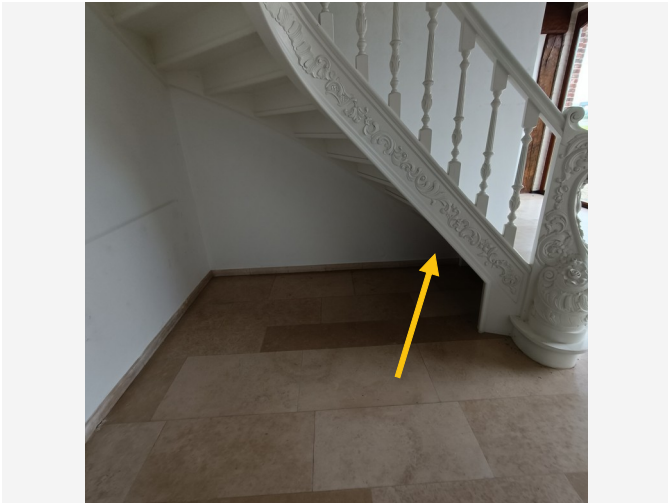
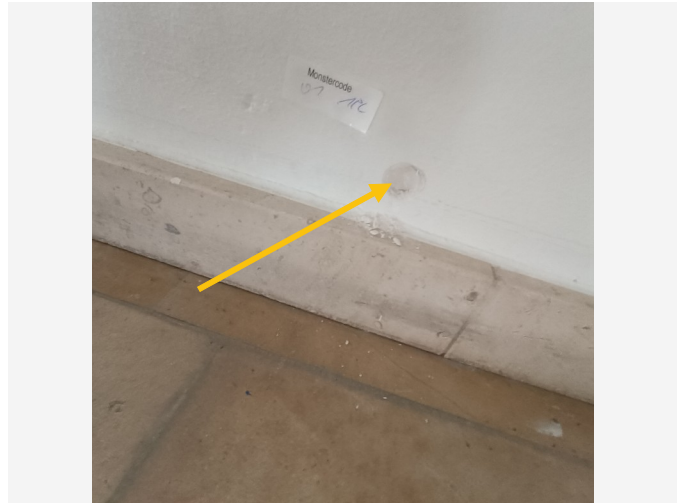
## Fiche 3: muurpleister

Overzichtsfoto

Detailfoto

Geen asbest

| # | Type | Referentie | Resultaat |
|---|---|---|---|
| 3.1 | Mengmonster | 01 | Geen asbest |

| Beschrijving | muurpleister |
| Primaire drager | Binnenwand |

| <b>Bindmiddel van materiaal</b> | Gips - kalk |
| <b>Opmerking</b> | <p>1. Natte ruimte (keuken/badkamer/berging met lavabo/wc): keuken bemonsterd</p> <p>2. Traphal: bemonsterd</p> <p>3. Stookruimte: NVT</p> <p>4. Individuele ruimte (berging/slaapkamer): toonzaal +1 bemonsterd</p> <p>staalname plafondpleister niet mogelijk, plafonds hebben een andere afwerking</p> |
