# Asbestinventarisatetest

Grote Nieuwedijkstraat 305, 2800 Mechelen

Attestnummer : 20230928-000536.000

Uitgegeven op : 28.09.2023

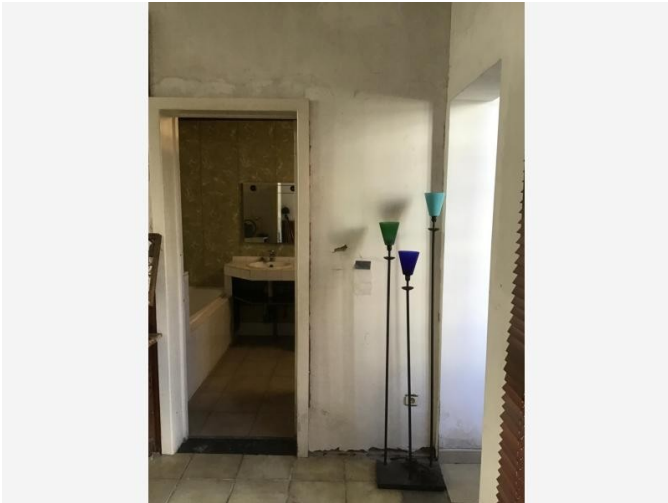
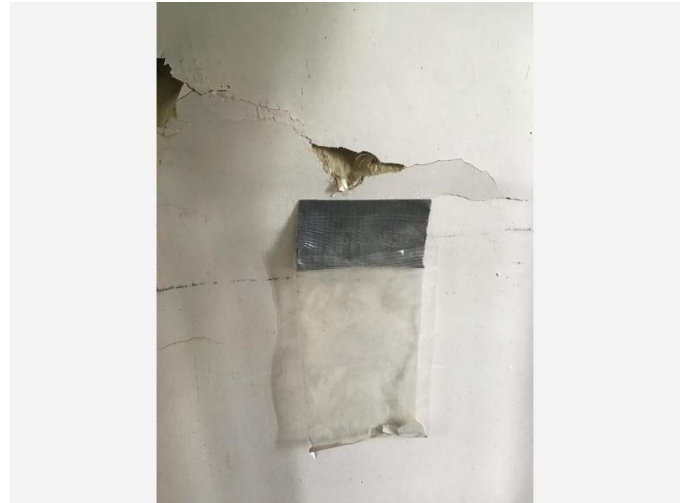
Overzichtsfoto

Geen asbest

#	Type	Referentie	Resultaat
2.1	Mengmonster	MM01	Geen asbest

Beschrijving	Pleisterwerk muren
Omgeving	Binnen
Primaire drager	Binnenwand
Bindmiddel van materiaal	Gips - kalk

<b>Gebondenheid op basis van bindmiddel</b>	Niet-hechtgebonden
<b>Hoeveelheid (oppervlakte - dikte - aantal)</b>	• 120,00 m <sup>2</sup> - 1,00 cm - 1 stuk
<b>Totaal volume</b>	1,20 m <sup>3</sup>
<b>Identificatiemethode</b>	Vaststelling met monstername
<b>Destructieve handeling voor identificatie</b>	Nee
<b>Opmerking</b>	Verschillende valse wanden te vinden op de gelijkvloers (privatieve kavel).

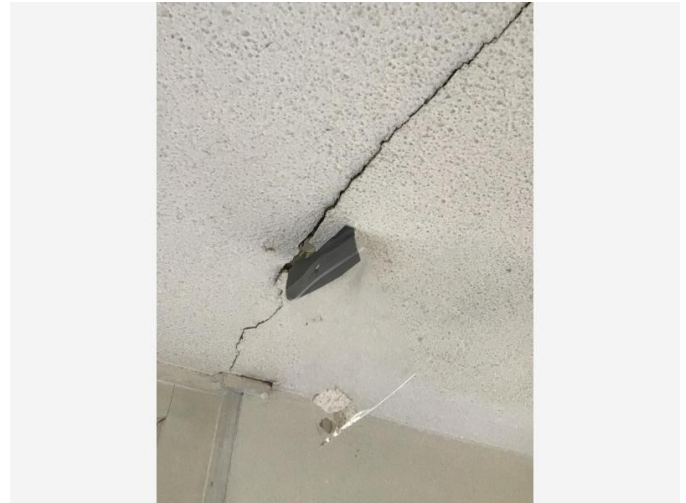
Overzichtsfoto

Geen asbest

#	Type	Referentie	Resultaat
3.1	Mengmonster	MM02	Geen asbest

Beschrijving	Pleisterwerk plafonds
Omgeving	Binnen
Primaire drager	Plafond

<b>Bindmiddel van materiaal</b>	Gips - kalk
<b>Gebondenheid op basis van bindmiddel</b>	Niet-hechtgebonden
<b>Hoeveelheid (oppervlakte - dikte - aantal)</b>	• 40,00 m <sup>2</sup> - 1,00 cm - 1 stuk
<b>Totaal volume</b>	0,40 m <sup>3</sup>
<b>Identificatiemethode</b>	Vaststelling met monstername
<b>Destructieve handeling voor identificatie</b>	Nee
<b>Opmerking</b>	Valse plafonds in verschillende ruimtes.
