# Asbestinventarisatetest

Zeedijk 275/0803, 8430 Middelkerke

Attestnummer : 20250128-000303.000

## Zone 1: Hoofdgebouw

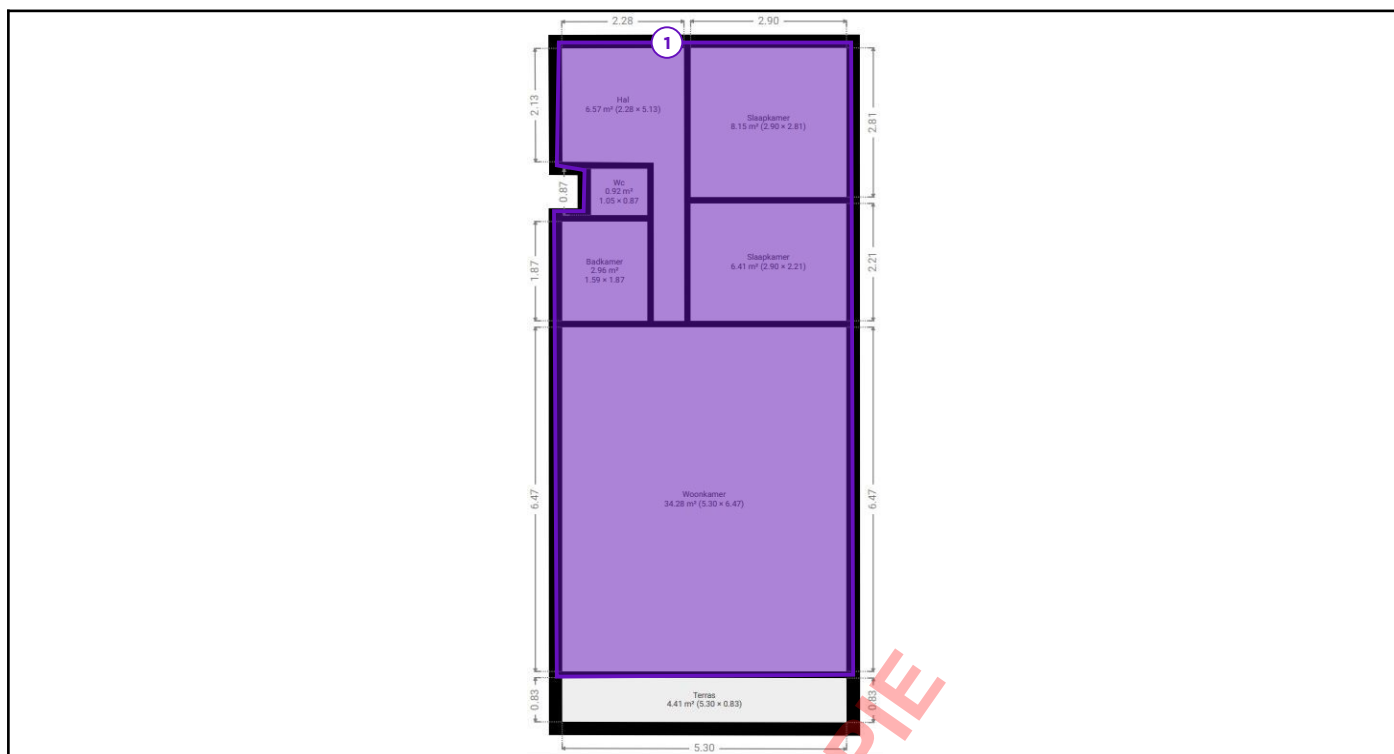
## Plan 1.3: Grondplan +0

Beschrijving	Type	Actie
1. Verlaagd/vals plafond	Advies	-
