Keuringsverslag van een elektrische laagspanning- en zeer lage spanningsinstallatie

NIET CONFORM

Datum keuring: 27/11/2024

Straatnaam Nieuwstraat
Huisnummer 4
Busnummer
Postcode 9230
Gemeente Wetteren
Land België

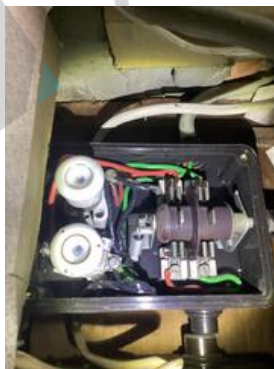
Afbeelding schakel- en verdeelbord:

15.07 Verdeelbord dient vervangen te worden, de beschermingsgraad tegen rechtreekse aanraking is onvoldoende. (Boek 1 Onderafdeling 4.2.2.3.)

17.02 De smeltzekeringhouders of houders van kleine vermogensschakelaars met pennen met een sectie kleiner dan 10mm² dienen voorzien te worden van kalibreerelementen. (Boek 1 Onderafdeling 5.3.5.5.A.)

17.09 De geplaatste vermogensschakelaars mogen niet gebruikt worden in huishoudelijke installaties. (Boek 1 Onderafdeling 5.3.5.5.e.)
