Asbestinventarisatetest

Rode Kruisstraat 17, 2850 Boom

Attestnummer : 20230518-000157.000

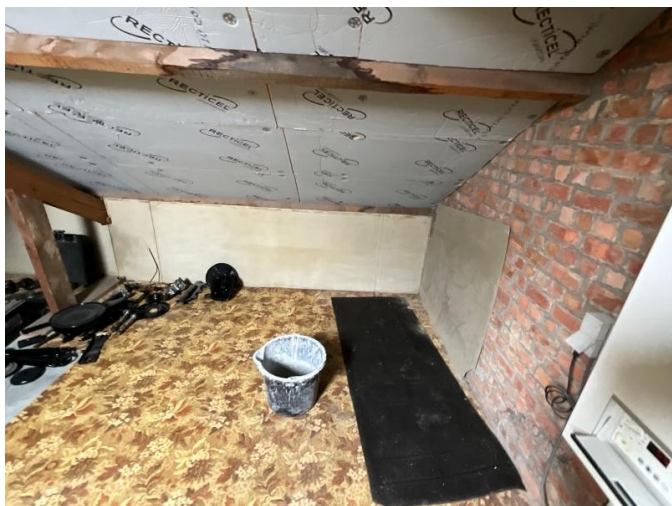
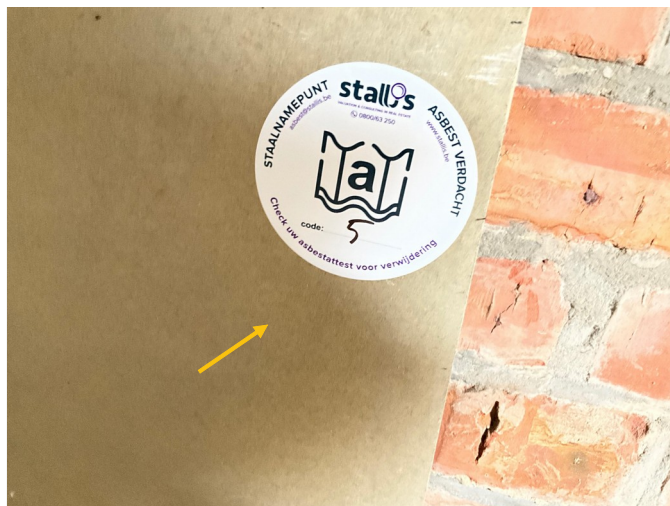
Fiche 1: Plaat zolder

Asbestmateriaal - afvalstof

#	Type	Referentie	Resultaat
1.1	Puntmonster	5	Chrysotiel

Beschrijving	Plaat zolder
Type afvalstof	Betreft resten (contaminatie) van verwerking of beschadiging
Type resten (contaminatie)	<ul style="list-style-type: none">• Stukken, fragmenten (los, opliggend)
Besmette materialen	<ul style="list-style-type: none">• Geen (er is geen vermenging met ander materiaal)
Bron van de resten	Plaat (vermoedelijk overschot van onderdak).
Omgeving	Binnen
Primaire drager	Vloer
Gebondenheid resten	Hecht
Hoeveelheid (gewicht - aantal)	<ul style="list-style-type: none">• 25,00 kg - 1 stuk
Totaal gewicht	25,00 kg
Eenvoudig bereikbaar	Ja
Identificatiemethode	Vaststelling met monstername
Opmerking	Hoeveelheid is indicatief.

Dringend verwijderen

- Verwijder het asbestafval.

- Eenvoudige handelingen: mag via doe-het-zelf of door werknemer(s) met opleidingsattest eenvoudige handelingen
Volg de gezondheids- en veiligheidsvoorschriften.

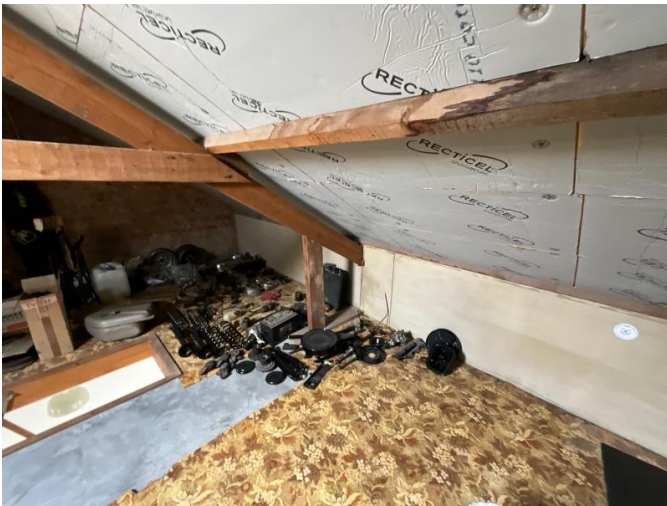
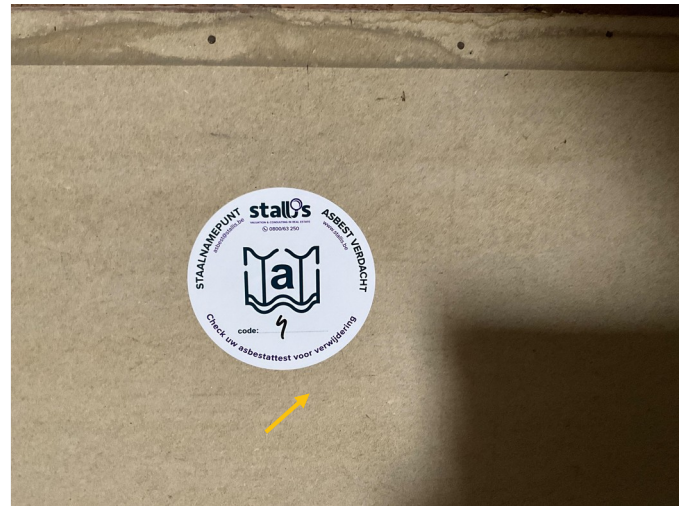
Het asbestmateriaal valt onder de mijlpaal van 2040.

Eindbeoordeling materiaalrisico	Zeer laag materiaalrisico en/of zeer lage kans op vezelvrijgave
---------------------------------	---

Gebondenheid	Categorie 1: hechtgebonden in oorsprong
Asbestsoort (vezeltype)	Alleen chrysotiel
Asbestconcentratie	Laag (< 50%)
Afschermingsgraad van het gehele materiaal	Niet stootvaste afscherming
Toestand van het materiaal	Licht beschadigd, licht verweerd. Intact materiaal type Pical – asbestboard of categorie III 'gebondenheid'

#	Type	Referentie	Resultaat
2.1	Puntmonster	4	Chrysotiel

Beschrijving	Plaat muur zolder
Omgeving	Binnen
Primaire drager	Binnenwand
Asbestmateriaal	Dak- en gevelbekleding - Plaat
Bindmiddel van asbestmateriaal	Cement
Gebondenheid op basis van bindmiddel	Hecht
Hoeveelheid (oppervlakte - dikte - aantal)	• 15,00 m ² - 0,80 cm - 1 stuk

Zorgvuldig beheren

- Zorg voor een veilig beheer. Vermijd het beschadigen van het asbestmateriaal. Controleer de toestand jaarlijks op wijzigingen.

- Eenvoudige handelingen: mag via doe-het-zelf of door werknemer(s) met opleidingsattest eenvoudige handelingen
Volg de gezondheid- en veiligheidsvoorschriften.

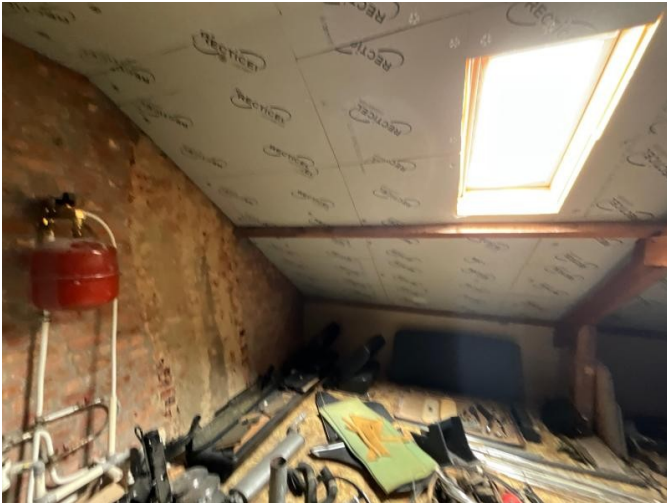
Vrije foto

Bevat vermoedelijk asbesthoudende materialen.

Identificatiemethode	Redelijk vermoeden
Primaire drager	Schuin dak
(Asbest)materiaal	Plaat, paneel, tablet - Type Menuiserie
Bindmiddel	Cement
Gebondenheid bindmiddel	Hecht

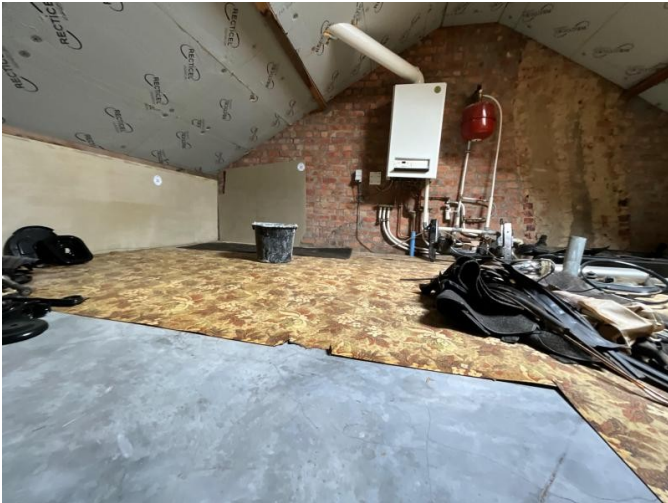
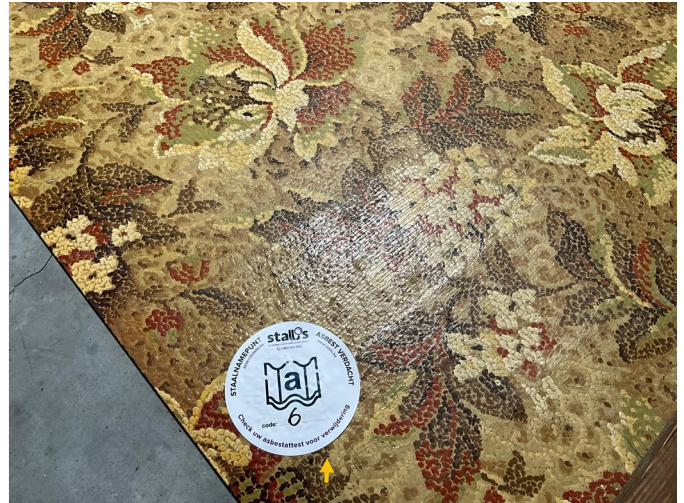
Fiche 4: Vloer zolder

Geen asbest

#	Type	Referentie	Resultaat
4.1	Puntmonster	6	Geen asbest

Beschrijving	Vloer zolder
Omgeving	Binnen
Primaire drager	Vloer
Bindmiddel van materiaal	Lijm

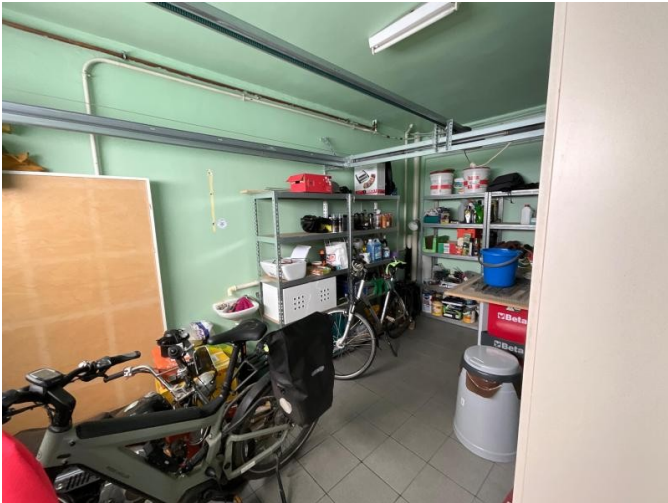
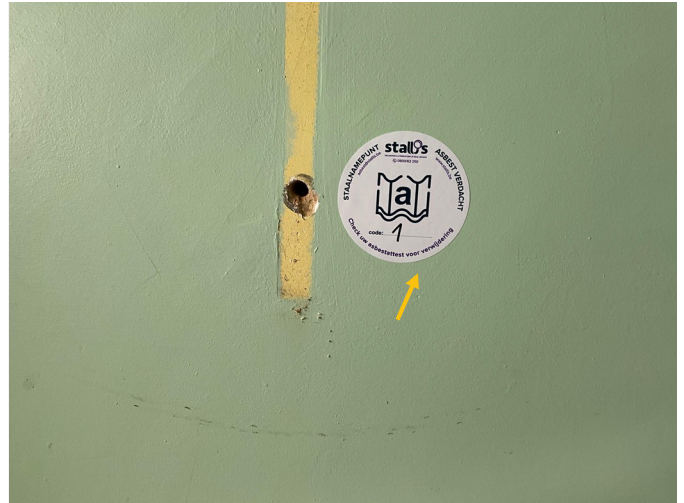
Fiche 5: Pleisterwerken

Geen asbest

#	Type	Referentie	Resultaat
5.1	Mengmonster	1	Geen asbest

Beschrijving	Pleisterwerken
Omgeving	Binnen
Primaire drager	Binnenwand

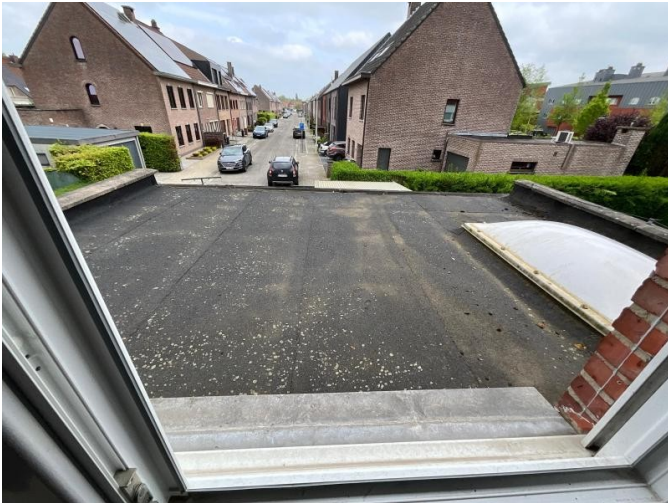
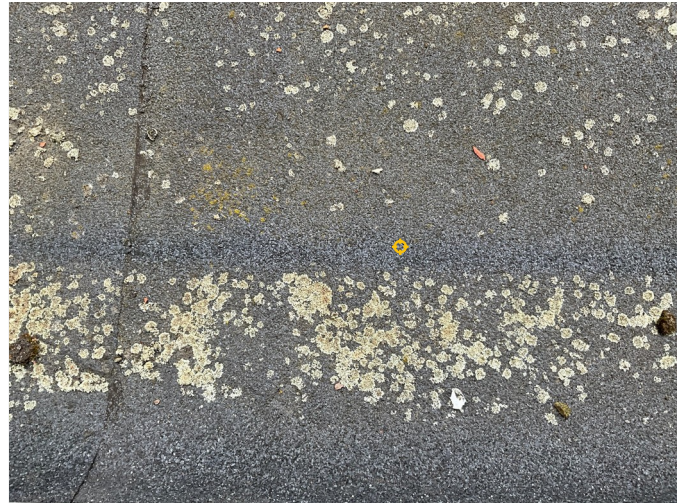
Fiche 6: Plat dak

Geen asbest

#	Type	Referentie	Resultaat
6.1	Puntmonster	3	Geen asbest

Beschrijving	Plat dak
Omgeving	Buiten
Primaire drager	Plat dak
Bindmiddel van materiaal	Bitumen (roofing, teer, asfalt)

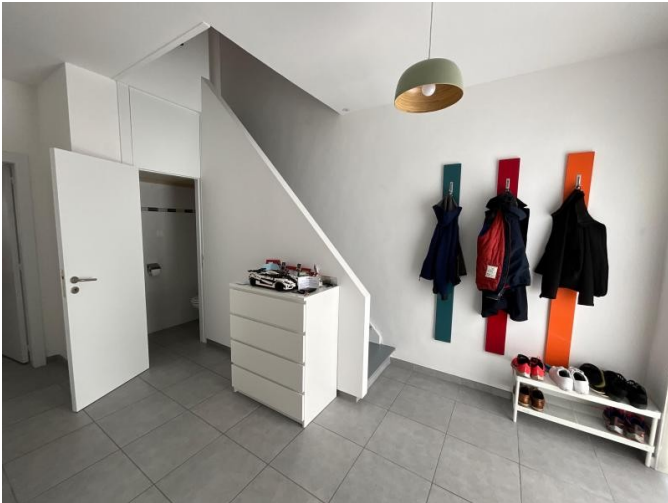
Fiche 7: Plafond

Geen asbest

#	Type	Referentie	Resultaat
7.1	Mengmonster	02	Geen asbest

Beschrijving	Plafond
Omgeving	Binnen
Primaire drager	Plafond
