Asbestinventarisatetest

Mechelsebaan 80, 3140 Keerbergen

Attestnummer : 20250114-000152.000

Uitgegeven op : 14.01.2025

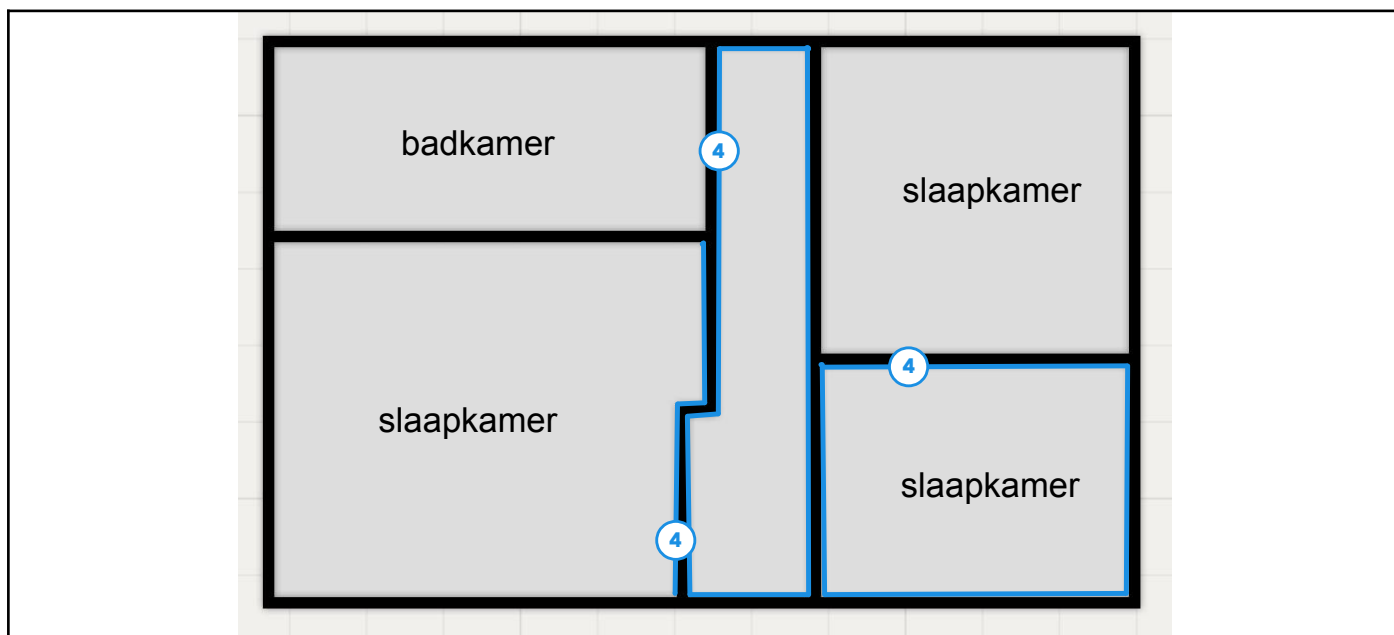
Plan 1.2: Eerste verdieping

Beschrijving	Type	Actie
4. Pleisterwerk muren	Geen asbest	-

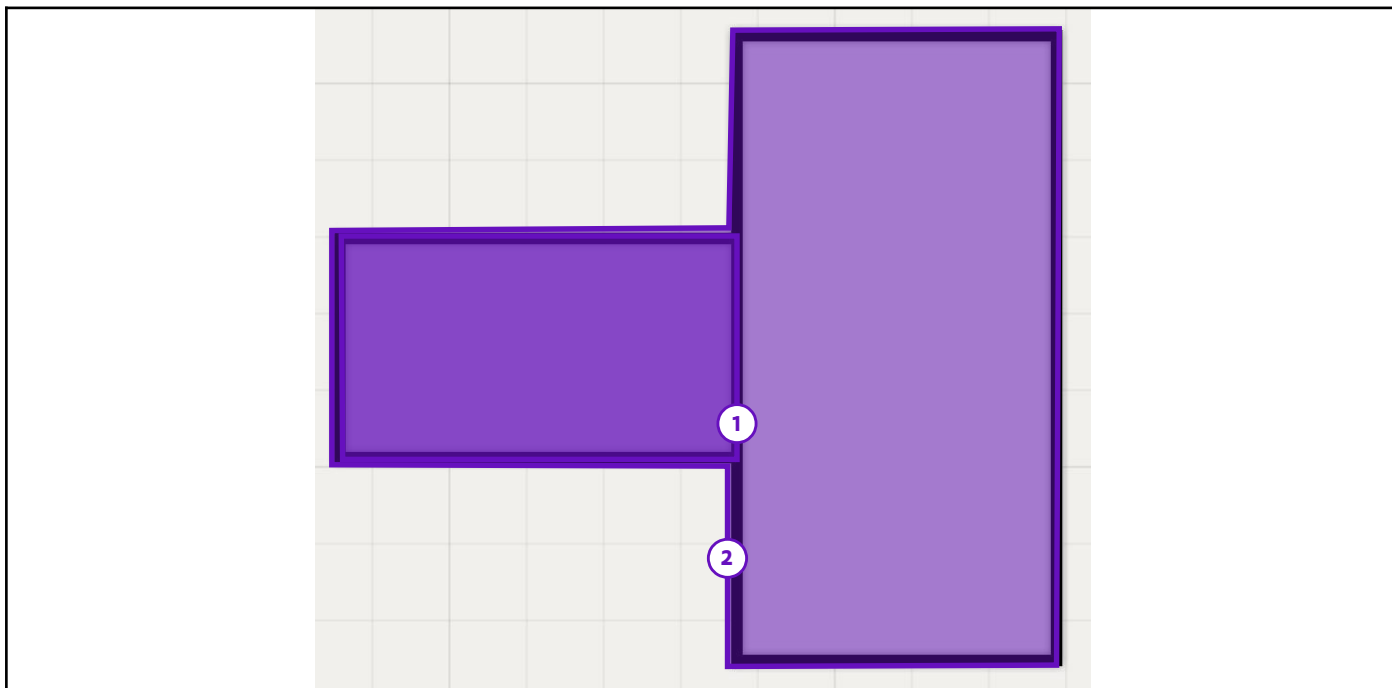
Plan 1.3: Zolder

Beschrijving	Type	Actie
1. Zolder	Beperking	-
2. Leien dakbedekking	Advies	-

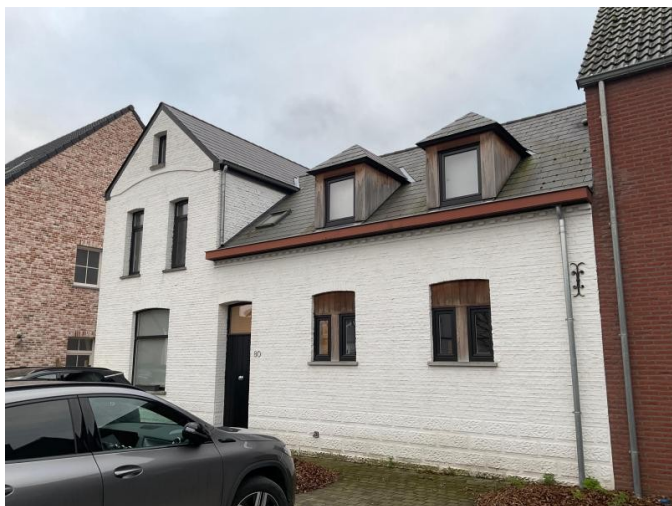
Vrije foto

Advies

Geplaatst na 2001
