# Asbestinventarisatetest

Mechelsesteenweg 13, 2550 Kontich

Attestnummer : 20240319-000164.001

Uitgegeven op : 19.03.2024

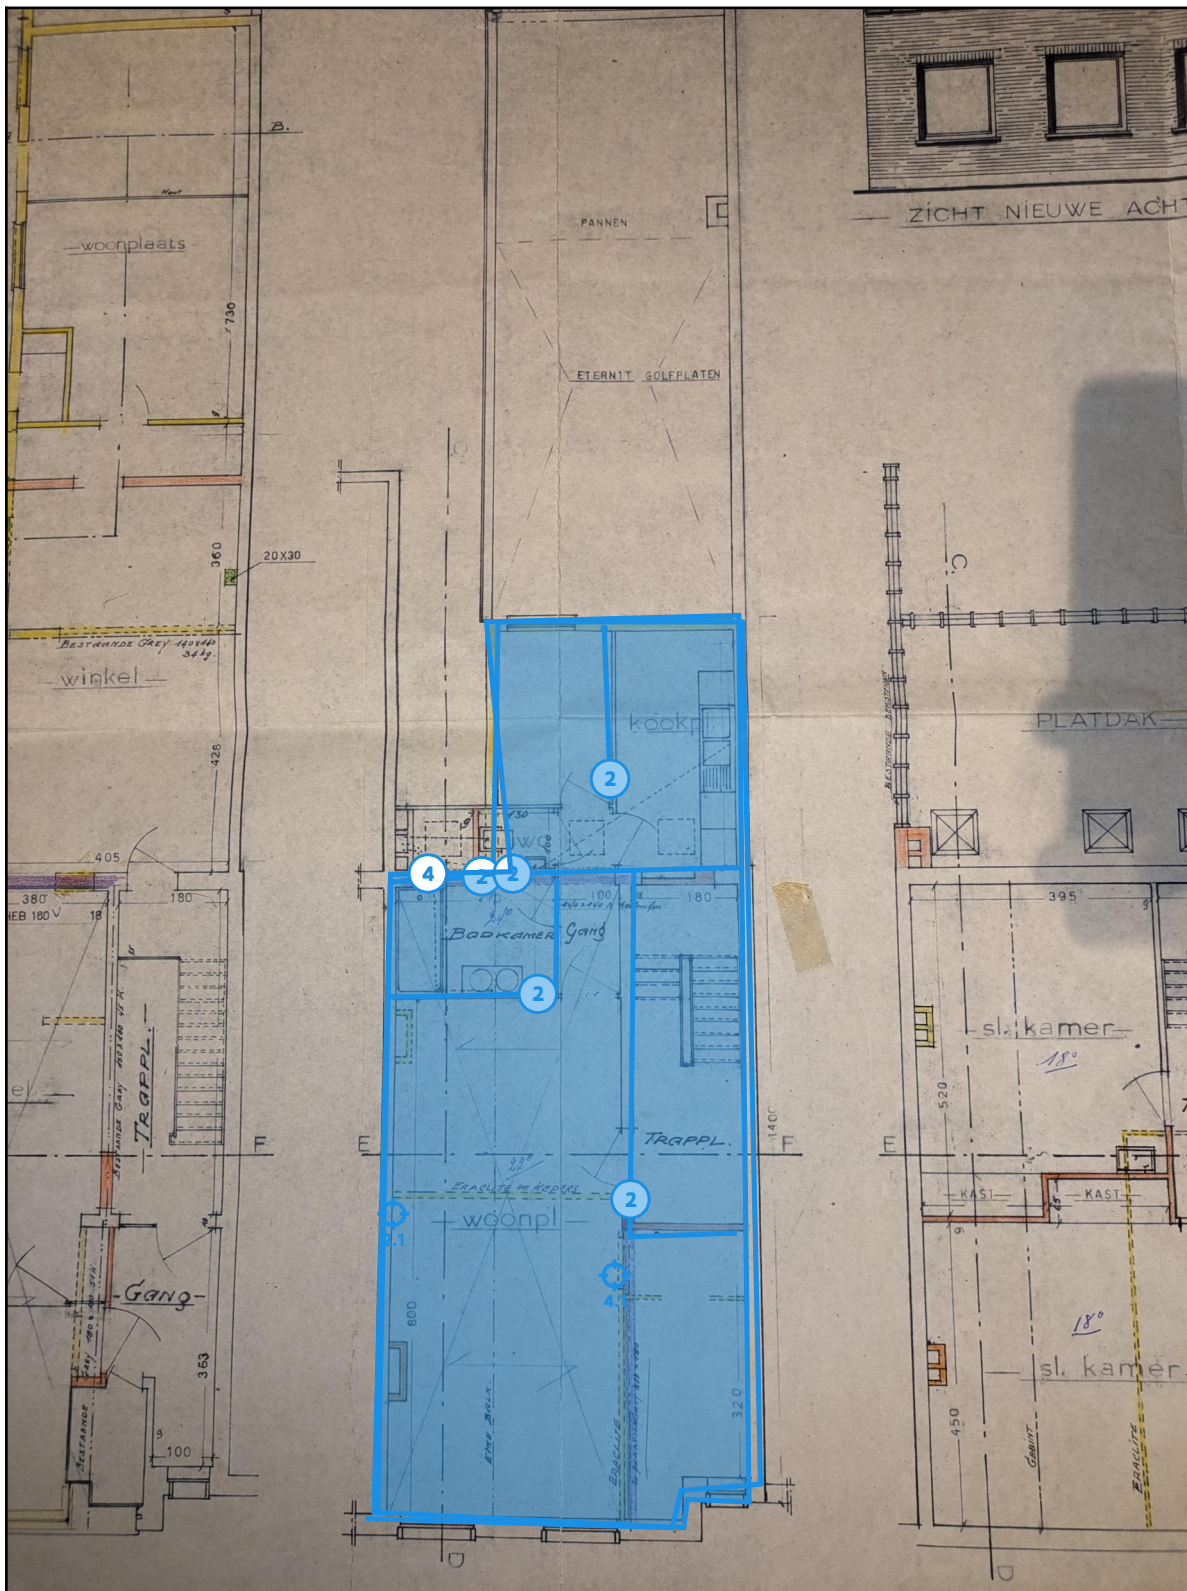
# Plan 1.2: Eerste verdieping

2. Bezetting binnenwanden	Geen asbest	-
2.1 Code: E0.1	Mengmonster	-
4. Bezetting plafond	Geen asbest	-
4.1 Code: E0.2	Mengmonster	-

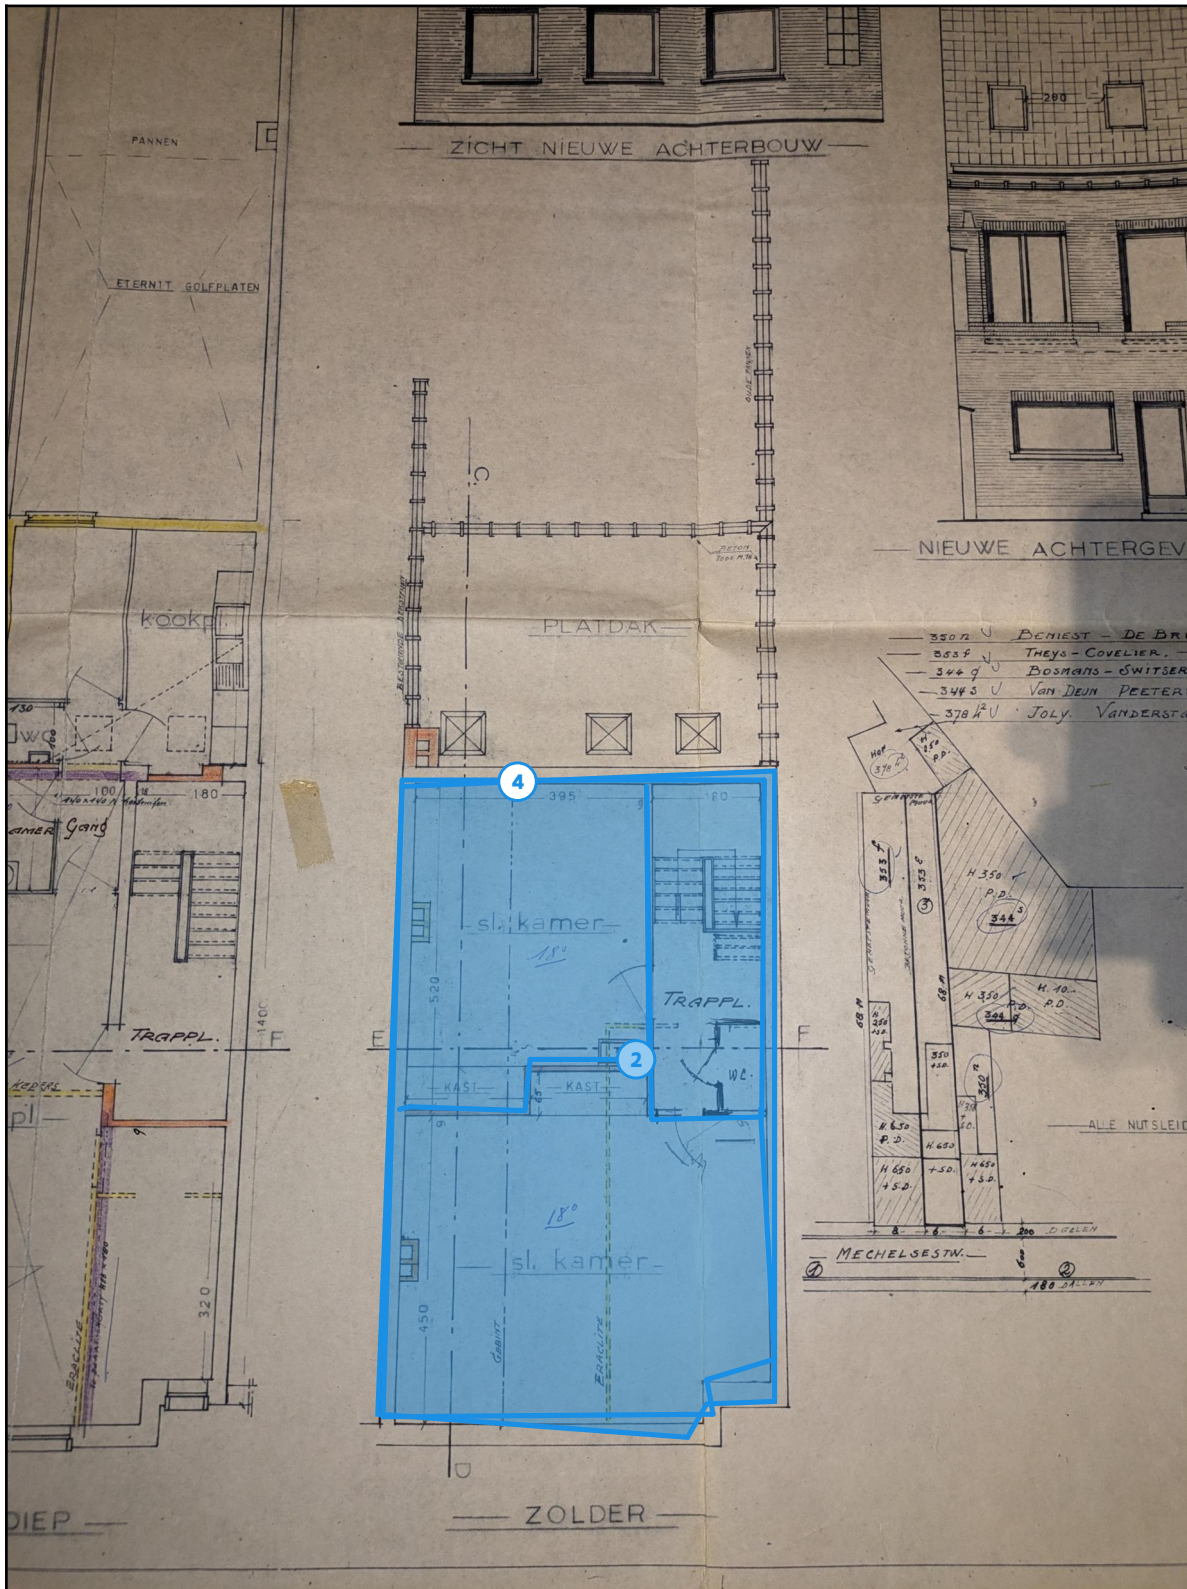
# Plan 1.3: Zolderverdieping

2. Bezetting binnenwanden	Geen asbest	-
4. Bezetting plafond	Geen asbest	-

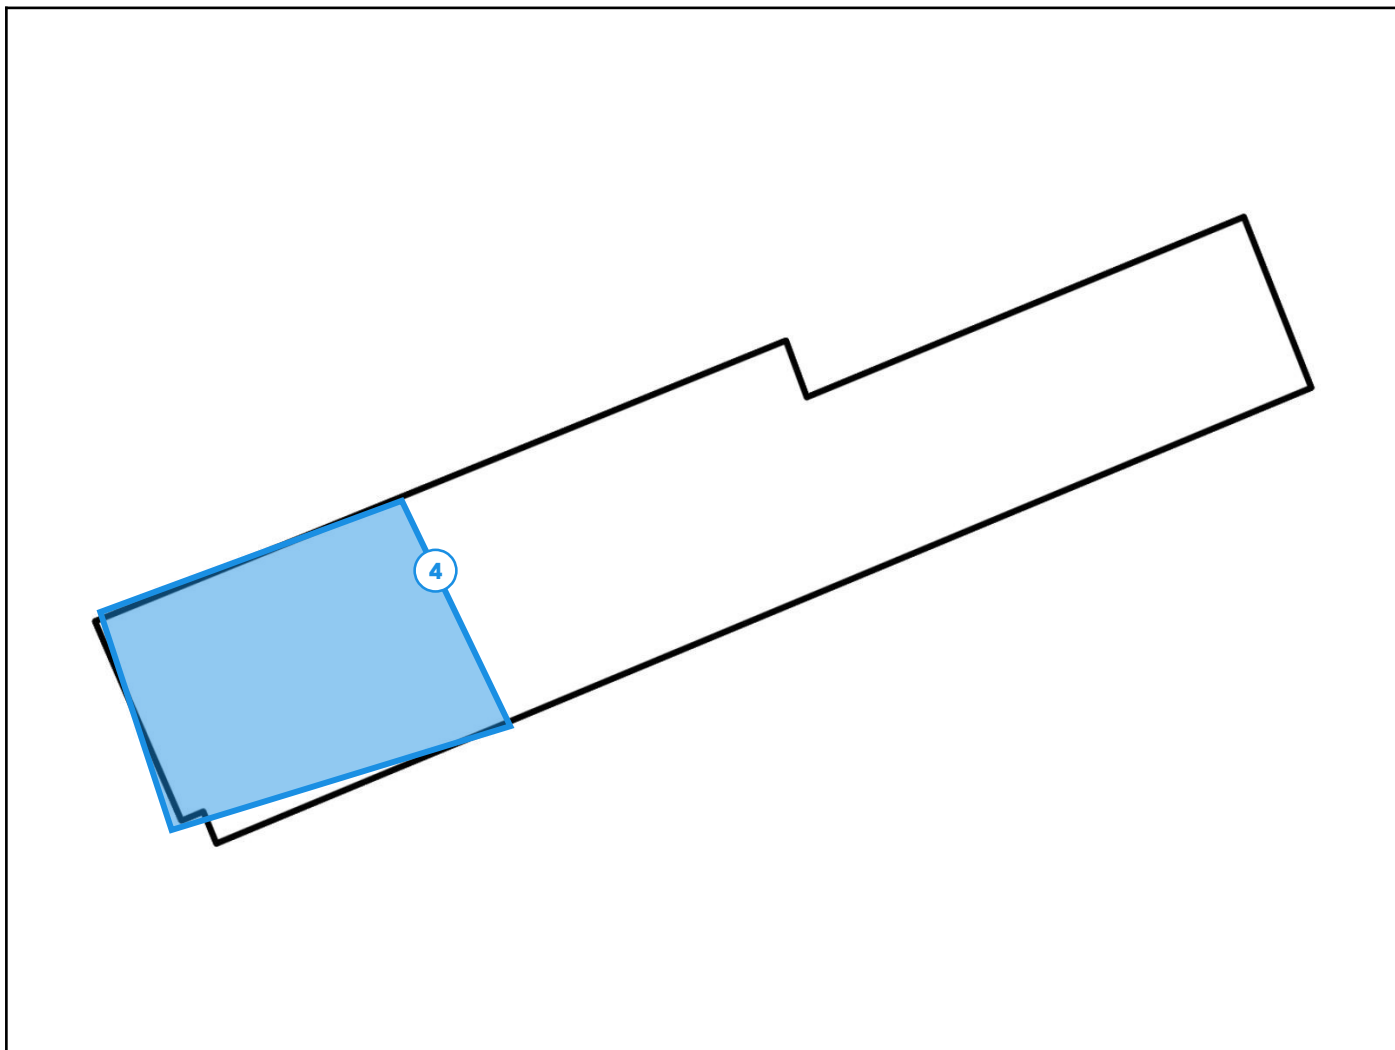
## Plan 1.4: Kelder

Beschrijving	Type	Actie
4. Bezetting plafond	Geen asbest	-

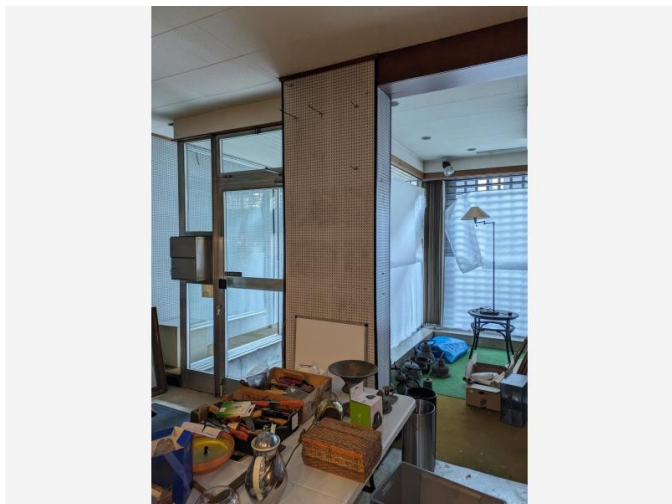
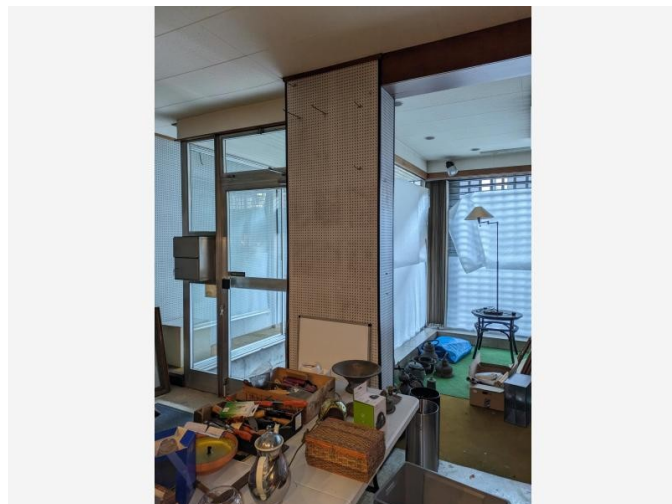
Overzichtsfoto

Detailfoto

Het asbestmateriaal valt onder de mijlpaal van 2040.

Eindbeoordeling materiaalrisico	Laag materiaalrisico en/of verlaagde kans op vezelvrijgave
---------------------------------	--

Gebondenheid	Categorie 1: hechtgebonden in oorsprong
Asbestsoort (vezeltype)	Alleen chrysotiel
Asbestconcentratie	Laag (< 50%)
Afschermingsgraad van het gehele materiaal	Geheel of deels (ook) vrij aan binnenluchtstromen
Toestand van het materiaal	Licht beschadigd, licht verweerd. Intact materiaal type Pical – asbestboard of categorie III 'gebondenheid'

#	Type	Referentie	Resultaat
1.1	Puntmonster	G0.1	Chrysotiel

Beschrijving	Glasal muurbekleding
Omgeving	Binnen
Primaire drager	Binnenwand
Asbestmateriaal	Plaat, paneel, tablet - Geëmailleerd, type Glasal
Bindmiddel van asbestmateriaal	Cement

<b>Gebondenheid op basis van bindmiddel</b>	Hecht
<b>Hoeveelheid (oppervlakte - dikte - aantal)</b>	• 3,00 m <sup>2</sup> - 1,00 cm - 1 stuk
<b>Totaal volume</b>	0,03 m <sup>3</sup>
<b>Eenvoudig bereikbaar</b>	Ja
<b>Bevestigingswijze</b>	• Geschroefd
<b>Identificatiemethode</b>	Vaststelling met monstername
<b>Destructieve handeling voor identificatie</b>	Nee

Zorgvuldig beheren

- Zorg voor een veilig beheer. Vermijd het beschadigen van het asbestmateriaal. Controleer de toestand jaarlijks op wijzigingen.
- Zorg voor een veilig beheer en verwijder dit asbestmateriaal wanneer het bij werken eenvoudig bereikbaar wordt. Controleer de toestand jaarlijks op wijzigingen.
- Verwijder dit asbestmateriaal zo snel mogelijk. Volg de toestand goed op.

- Eenvoudige handelingen: mag via doe-het-zelf of door werknemer(s) met opleidingsattest eenvoudige handelingen  
Simpel te verwijderen zonder de toepassing verder te beschadigen.  
Zorg wel voor voldoende bescherming, afscherming en informeer u zelf correct.

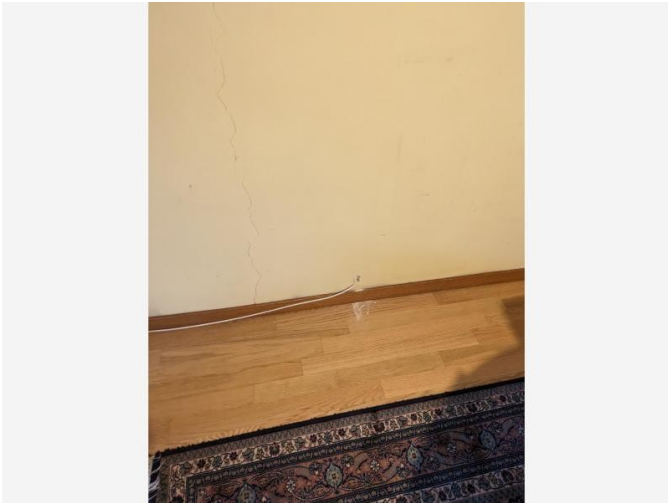
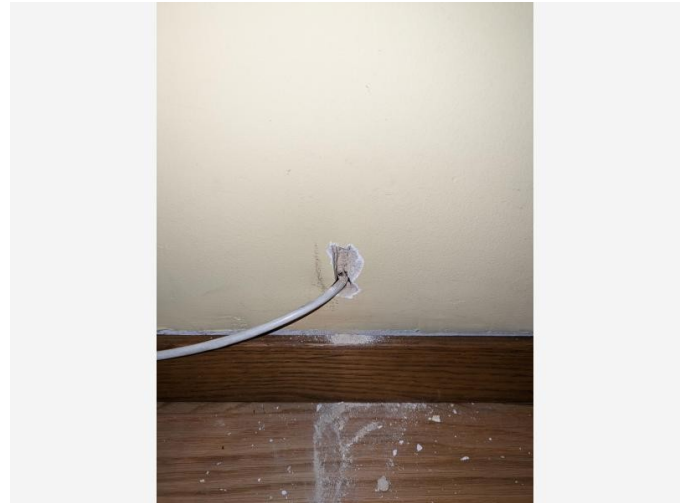
## Fiche 2: Bezetting binnenwanden

Overzichtsfoto

Detailfoto

Geen asbest

#	Type	Referentie	Resultaat
2.1	Mengmonster	E0.1	Geen asbest

Beschrijving	Bezetting binnenwanden
Omgeving	Binnen
Primaire drager	Binnenwand

<b>Bindmiddel van materiaal</b>	Gips - kalk
<b>Gebondenheid op basis van bindmiddel</b>	Niet-hechtgebonden
<b>Hoeveelheid (oppervlakte - dikte - aantal)</b>	• 1.130,00 m <sup>2</sup> - 1,00 cm - 1 stuk
<b>Totaal volume</b>	11,30 m <sup>3</sup>
<b>Identificatiemethode</b>	Vaststelling met monstername
<b>Destructieve handeling voor identificatie</b>	Nee

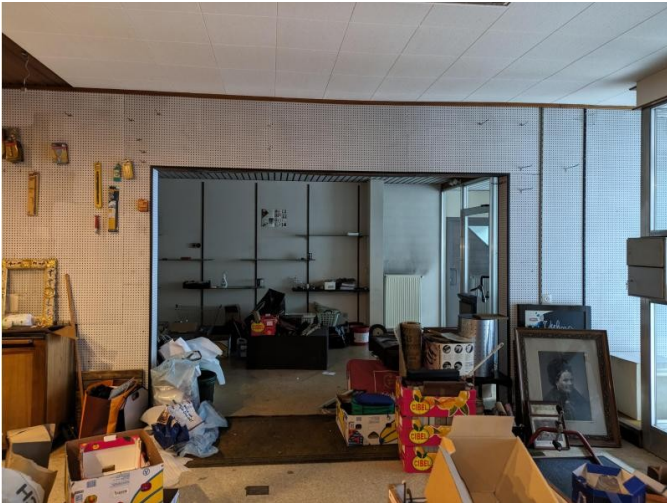
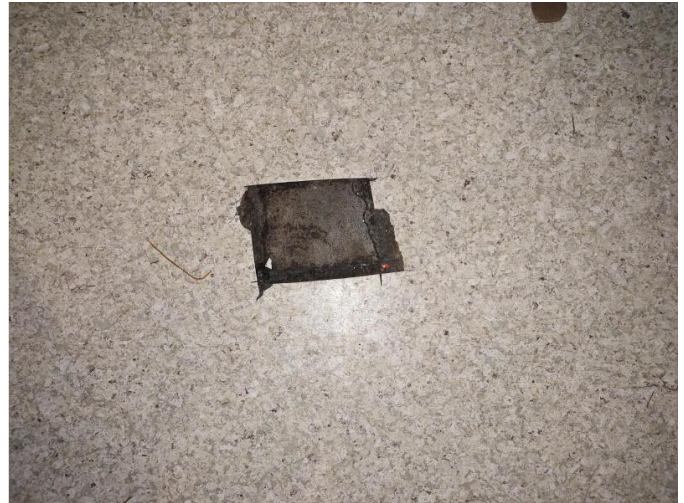
## Fiche 3: Vloerzeil gelijkvloers

Overzichtsfoto

Detailfoto

Geen asbest

#	Type	Referentie	Resultaat
3.1	Puntmonster	G0.2	Geen asbest

Beschrijving	Vloerzeil gelijkvloers
Omgeving	Binnen
Primaire drager	Vloer
Bindmiddel van materiaal	Kunststof of -hars

<b>Gebondenheid op basis van bindmiddel</b>	Hecht
<b>Hoeveelheid (oppervlakte - aantal)</b>	• 50,00 m <sup>2</sup> - 1 stuk
<b>Totale oppervlakte</b>	50,00 m <sup>2</sup>
<b>Identificatiemethode</b>	Vaststelling met monstername
<b>Destructieve handeling voor identificatie</b>	Nee

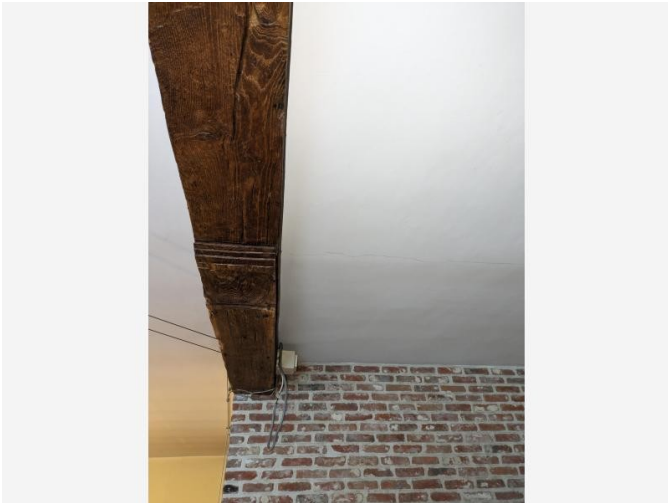
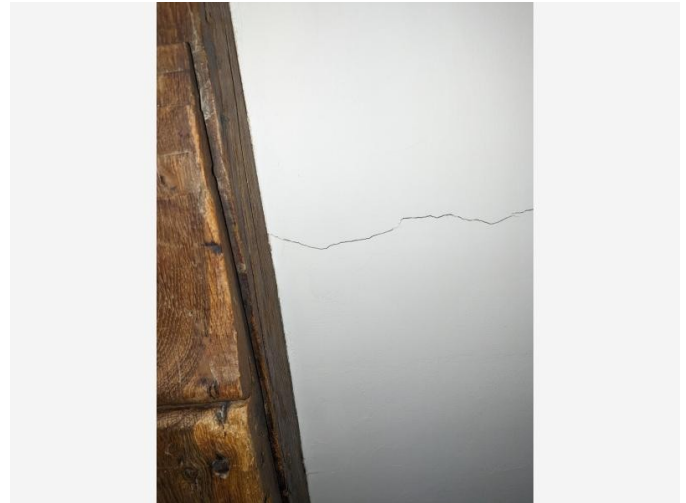
Overzichtsfoto

Detailfoto

Geen asbest

#	Type	Referentie	Resultaat
4.1	Mengmonster	E0.2	Geen asbest

Beschrijving	Bezetting plafond
Omgeving	Binnen

<b>Primaire drager</b>	Plafond
<b>Bindmiddel van materiaal</b>	Gips - kalk
<b>Gebondenheid op basis van bindmiddel</b>	Niet-hechtgebonden
<b>Hoeveelheid (oppervlakte - dikte - aantal)</b>	• 160,30 m <sup>2</sup> - 1,00 cm - 1 stuk
<b>Totaal volume</b>	1,603 m <sup>3</sup>
<b>Identificatiemethode</b>	Vaststelling met monstername
<b>Destructieve handeling voor identificatie</b>	Nee
