Keuringsverslag van een elektrische laagspanning- en zeer lage spanningsinstallatie

Datum keuring: 13/12/2024

Straatnaam Mallekotstraat
Huisnummer 56
Busnummer
Postcode 2500
Gemeente Lier
Land België

Controlebezoek van een oude huishoudelijke elektrische installatie van een wooneenheid bij verkoop op vraag van de verkoper volgens (KB 08/09/2019) - AREI Boek 1- 8.4.2. en 8.2.1. en 4.2.4.3.

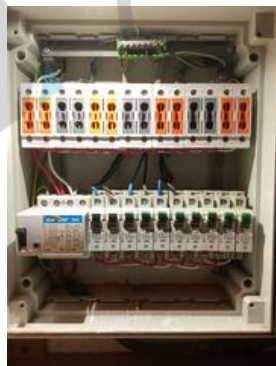
Afbeelding schakel- en verdeelbord:

IΔ (mA)	In (A)	In - andere (A)	IΔt	Type	Beveiligde kringen	Test	x 2,5
300	40		22,5kA2s (3000A)	AC	24	NOK	NOK

Aantal kringen	Curve	Bescherming IN (A)	(andere)	P	Sectie (mm²)
2	C	16		1	2,5
2	C	20		1	1,5
4	-	-	22A	1	2,5
2	-	-	22A	1	1,5
Visueel nazicht (algemeen)	NOK	Directe aanraking	OK	Indirecte aanraking	NOK
Aansluitingen	NOK	schema in bijlage door Aceg vzw	NA		
Equipotentiale verbindingen	NOK	Doorsnede geleiders	NOK		
Continuïteit	NOK	Verlichting / toestellen	NOK

15.11 Interne verbindingen en/of doorsnede van de verdeelrails en verbindingen in het bord zijn onvoldoende. (Boek 1 Onderafdeling 4.4.1.1. en 4.4.1.5.)

16.06 De differentieelstroombeschermingsinrichtingen die worden geplaatst in huishoudelijke installaties zijn ten minste van het type A. Een differentieelstroombeschermingsinrichtingen van het type AC is niet toegelaten. (Boek 1 Onderafdeling 5.3.5.3.)

16.01 Een verzegelbare differentieelstroombeschermingsinrichting dient geplaatst te worden aan het begin van de installatie. (Boek 1 Onderafdeling 4.2.4.3.)

16.02 Een algemene differentieelstroombeschermingsinrichting met een nominale stroom (In) van minstens 40A en een gevoeligheid van maximum 300mA dient geplaatst te worden. (Boek 1 Onderafdeling 4.2.4.3. en 5.3.5.3.a.)

16.04 Een afzonderlijke differentieelstroombeschermingsinrichting met een gevoeligheid van 30mA is te plaatsen voor installaties van badkamer, wasmachine, vaatwas, droogkast en/of gelijkaardige toestellen. Deze dient ondergeschikt te zijn aan de hoofddifferentieelstroombeschermingsinrichting (Boek 1 Onderafdeling 7.1.4.1. en 4.2.4.3.)
