Asbestinventarisatetest

Hoekstraat 19, 9420 Erpe-Mere

Attestnummer : **20240429-000328.000**

Uitgegeven op : **29.04.2024**

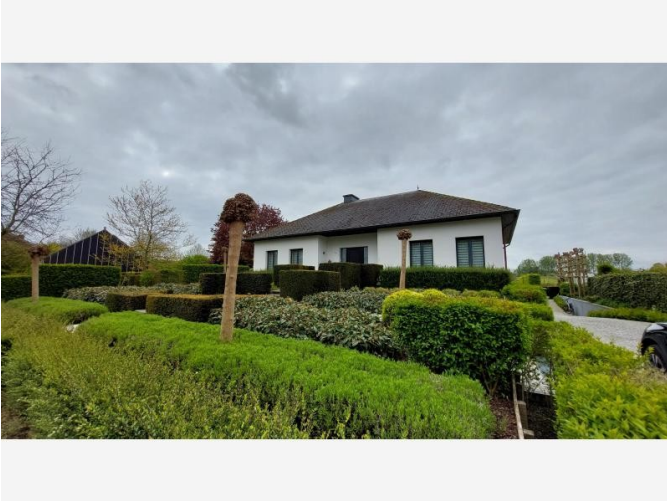
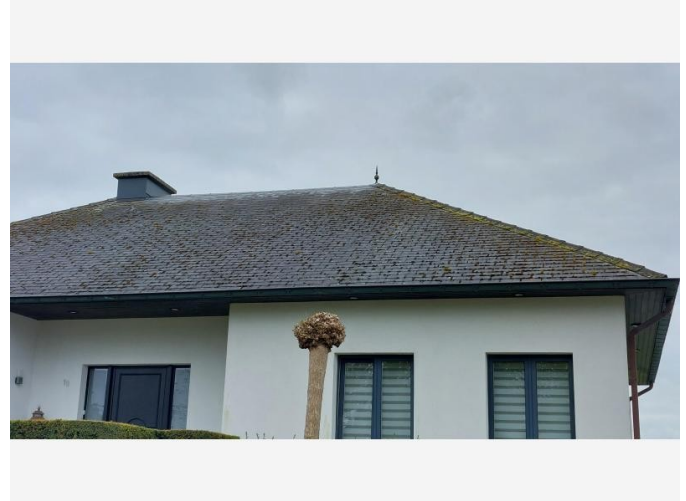
Overzichtsfoto

Conclusie

Geen asbest

#	Type	Referentie	Resultaat
3.1	Puntmonster	HO 3	Geen asbest

Beschrijving	leien
Omgeving	Buiten
Primaire drager	Schuin dak
Bindmiddel van materiaal	Cement

Gebondenheid op basis van bindmiddel	Hecht
Hoeveelheid (oppervlakte - aantal)	• 250,00 m ² - 1 stuk
Totale oppervlakte	250,00 m ²
Identificatiemethode	Vaststelling met monstername
Destructieve handeling voor identificatie	Nee

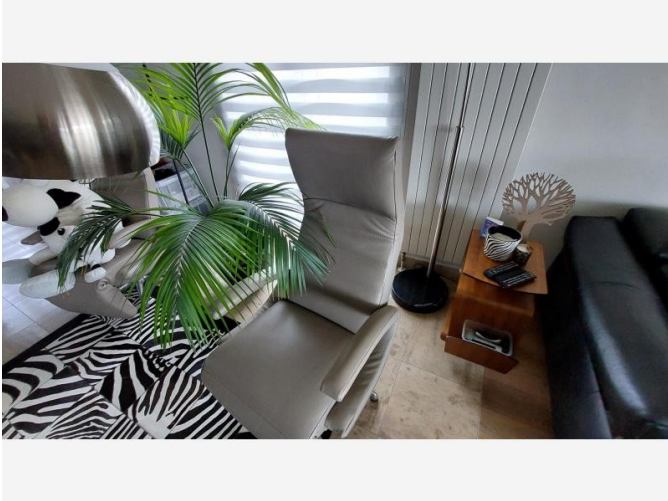
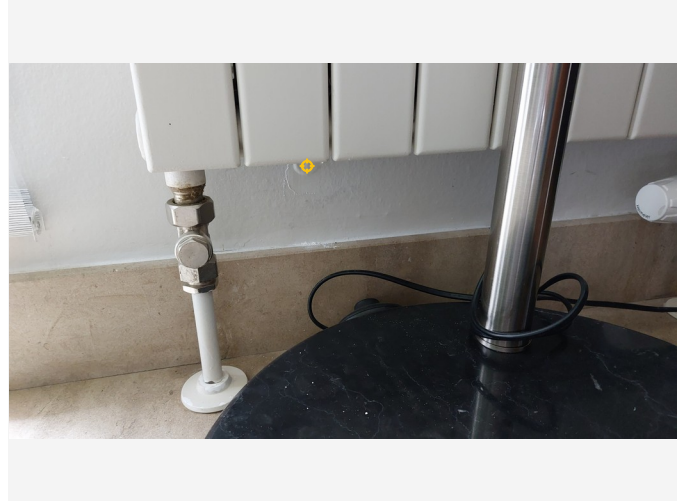
Fiche 4: pleisterwerk wanden

Conclusie

Geen asbest

#	Type	Referentie	Resultaat
4.1	Mengmonster	HO 1	Geen asbest

Beschrijving	pleisterwerk wanden
Omgeving	Binnen
Primaire drager	Binnenwand
Bindmiddel van materiaal	Gips - kalk

Gebondenheid op basis van bindmiddel	Niet-hechtgebonden
Hoeveelheid (oppervlakte - dikte - aantal)	• 300,00 m ² - 1,00 cm - 1 stuk
Totaal volume	3,00 m ³
Identificatiemethode	Vaststelling met monstername
Destructieve handeling voor identificatie	Nee
