Asbestinventarisatetest

Pieter Reypenslei 21/1, 2640 Mortsel

Attestnummer : **20240423-000529.000**

Uitgegeven op : **23.04.2024**

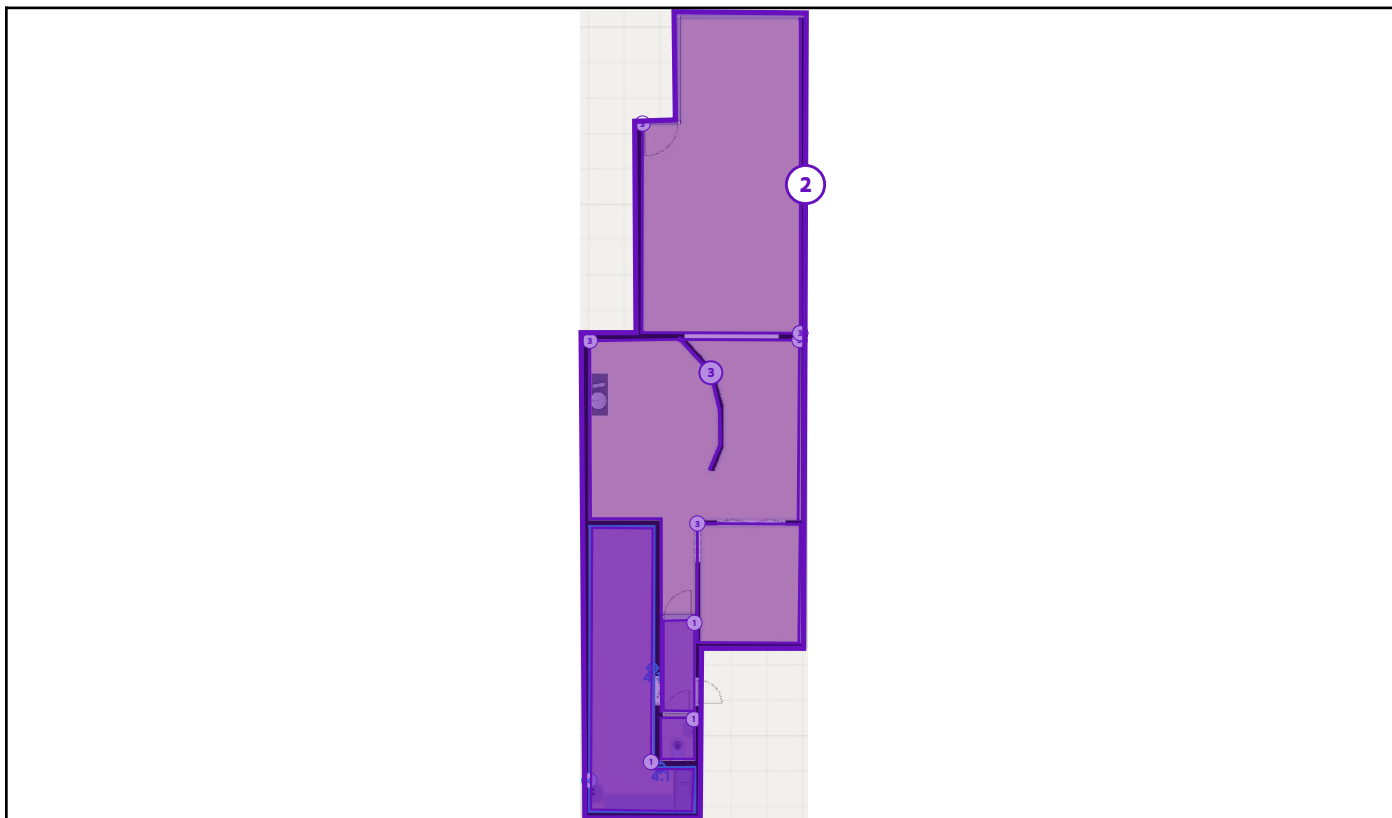
Plan 1.1: Handelspand

Beschrijving	Type	Actie
1. Lijm onder tegels	Advies	-
2. Vals plafond	Advies	-
3. Valse wand	Advies	-
4. Pleisterwerk wand	Geen asbest	-
4.1 Code: 2426229-01	Mengmonster	-

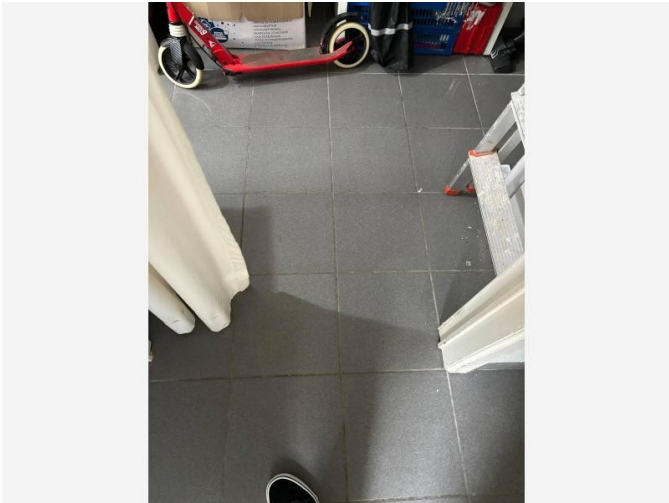
Vrije foto

In het handelspand werden op verschillende plaatsen tegels teruggevonden. De lijm onder deze tegels kan asbesthoudend zijn. Let bij afbraakwerken op voor zwarte tegellijm. Draag de correcte persoonlijke bescherming en laat extra staalnames uitvoeren bij twijfel.

Identificatiemethode	Redelijk vermoeden
Primaire drager	Vloer
(Asbest)materiaal	In-situ afwerkingslagen - Lijm laag
Bindmiddel	Lijm
Gebondenheid bindmiddel	Hecht

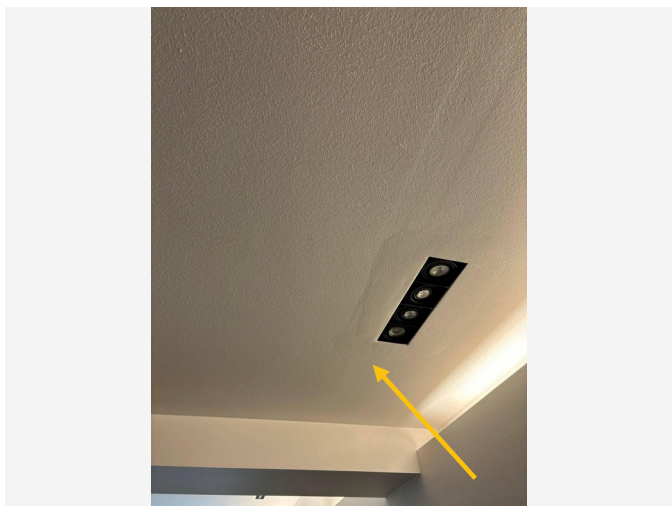
Vrije foto

Het plafond werd afgewerkt met gyproc. Dit materiaal niet asbesthoudend. Wat er zich achter deze afwerking bevindt is ons niet bekend. Wees waakzaam bij afbraakwerken en draag steeds de correcte persoonlijke bescherming.

Identificatiemethode	Redelijk vermoeden
Primaire drager	Plafond

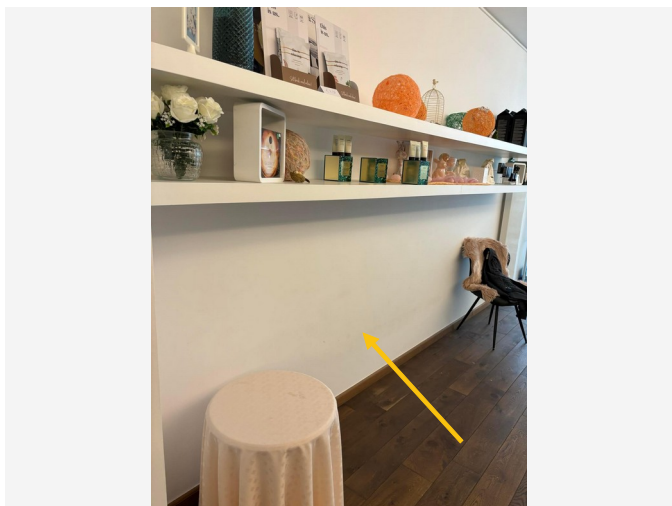
Vrije foto

Een groot deel van de binnenwanden werd afgewerkt met gyproc. Dit materiaal is niet asbestverdacht. Wat er zich achter deze valse wanden bevindt is ons niet bekend. Wees waakzaam bij afbraakwerken.

Identificatiemethode	Redelijk vermoeden
Primaire drager	Binnenwand

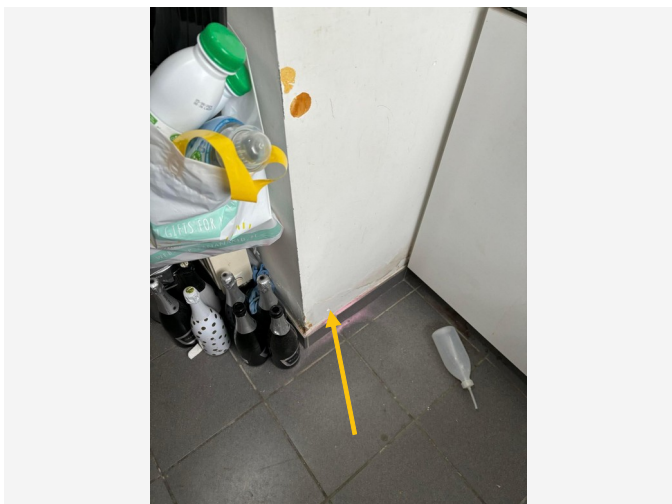
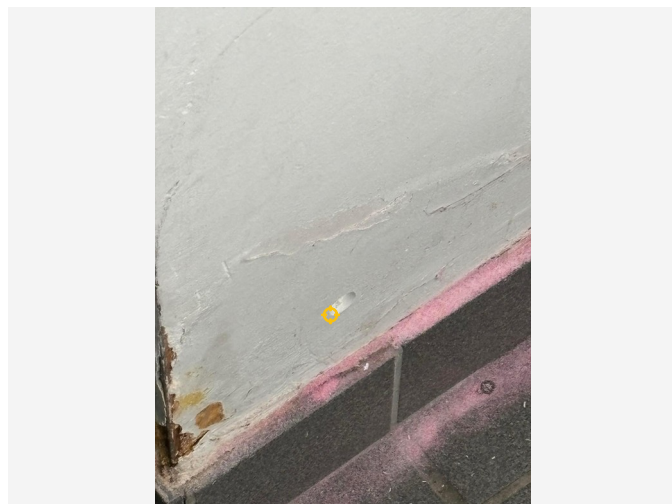
Overzichtsfoto

Geen asbest

#	Type	Referentie	Resultaat
4.1	Mengmonster	2426229-01	Geen asbest

Beschrijving	Pleisterwerk wand
Omgeving	Binnen
Primaire drager	Binnenwand
Bindmiddel van materiaal	Gips - kalk

Gebondenheid op basis van bindmiddel	Niet-hechtgebonden
Hoeveelheid (oppervlakte - dikte - aantal)	• 50,00 m ² - 1,00 cm - 1 stuk
Totaal volume	0,50 m ³
Identificatiemethode	Vaststelling met monstername
Destructieve handeling voor identificatie	Nee
Opmerking	Het pleisterwerk op de wanden werd bemonsterd en door het labo als niet aantoonbaar getest. Blijf steeds waakzaam bij afbraakwerken voor oude onderliggende pleister. Draag de correcte persoonlijke bescherming.
