Keuringsverslag van een elektrische laagspanning- en zeer lage spanningsinstallatie

Datum keuring: 15/01/2024

Straatnaam: Essensteenweg
Huisnummer: 29
Busnummer:
Postcode: 2920
Gemeente: KALMTHOUT
Land: België

Controlebezoek van een oude huishoudelijke elektrische installatie van een wooneenheid bij verkoop op vraag van de verkoper volgens (KB 08/09/2019) - AREI Boek 1- 8.4.2. en 8.2.1. en 4.2.4.3.

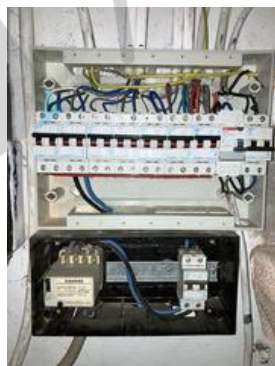
Afbeelding schakel- en verdeelbord:

- 15.07 Verdeelbord dient vervangen te worden, de beschermingsgraad tegen rechthoekse aanraking is onvoldoende. (Boek 1 Onderafdeling 4.2.2.3.) Enkel het oude bord, het nieuwe niet.

- 15.09 De genaakbare, naakte onder spanning staande delen zijn onvoldoende afgeschermd. (Boek 1 Afdeling 5.1.4. en 4.2.2.3.)
- 16.04 Een afzonderlijke differentieelstroombeschermingsinrichting met een gevoeligheid van 30mA is te plaatsen voor installaties van badkamer, wasmachine, vaatwas, droogkast en/of gelijkaardige toestellen. Deze dient ondergeschikt te zijn aan de hoofddifferentieelstroombeschermingsinrichting (Boek 1 Onderafdeling 7.1.4.1. en 4.2.4.3.)
