Asbestinventarisatetest

François Jacobslaan 18/+, 1731 Asse

Attestnummer : 20250209-000032.000

Uitgegeven op : 09.02.2025

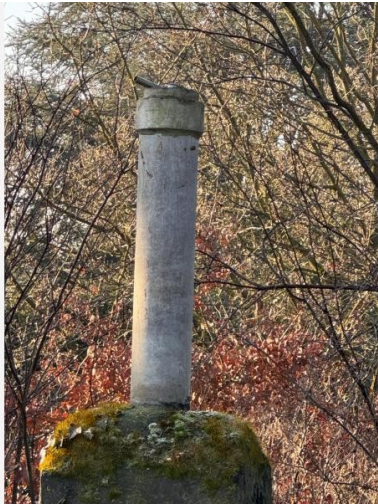
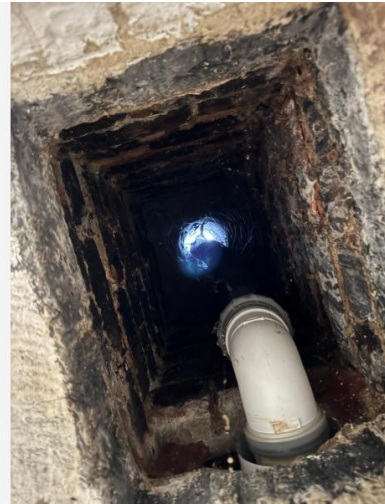
Overzichtsfoto

Detailfoto

Eindbeoordeling materiaalrisico	Hoog materiaalrisico en/of hoge kans op vezelvrijgave
---------------------------------	---

Gebondenheid	Categorie 1: hechtgebonden in oorsprong
Asbestsoort (vezeltype)	Crocidoliet aanwezig
Asbestconcentratie	Laag (< 50%)
Afschermingsgraad van het gehele materiaal	Geheel of deels (ook) vrij aan binnenluchtstromen
Toestand van het materiaal	Matig beschadigd, matig verweerd

Beschrijving	Schouw garage
Omgeving	Grenst aan binnen- en buitenlucht
Primaire drager	HVAC infrastructuur en uitrusting
Asbestmateriaal	Buis, koker, leiding, pijp, doorvoer
Bindmiddel van asbestmateriaal	Cement
Gebondenheid op basis van bindmiddel	Hecht
Hoeveelheid (lengte - omtrek - dikte - aantal)	<ul style="list-style-type: none">• 1,50 m - 40,00 cm - 2,00 cm - 1 stuk
Totaal volume	0,012 m ³
Eenvoudig bereikbaar	Ja
Bevestigingswijze	<ul style="list-style-type: none">• Verlijmd, ingegoten, versmeerd
Identificatiemethode	Vaststelling zonder monsternamen
Destructieve handeling voor identificatie	Nee

Dringend verwijderen

- Scherm in afwachting van verwijdering het asbestmateriaal af van luchtstromingen en verstoring: bijvoorbeeld door het te verpakken, te fixeren, af te dekken, signalisatie - afbakening aan te brengen, ...
- Verwijder dit asbestmateriaal zo snel mogelijk. Volg de toestand goed op.

- Eenvoudige handelingen: mag via doe-het-zelf of door werknemer(s) met opleidingsattest eenvoudige handelingen
Deze toepassing mag verwijderd worden door werknemer(s) met opleidingsattest eenvoudige handelingen.
