Asbestinventarisatetest

Hof-ten-Berg 59E, 1640 Sint-Genesius-Rode

Attestnummer : 20221202-000215.000

Uitgegeven op : 02.12.2022

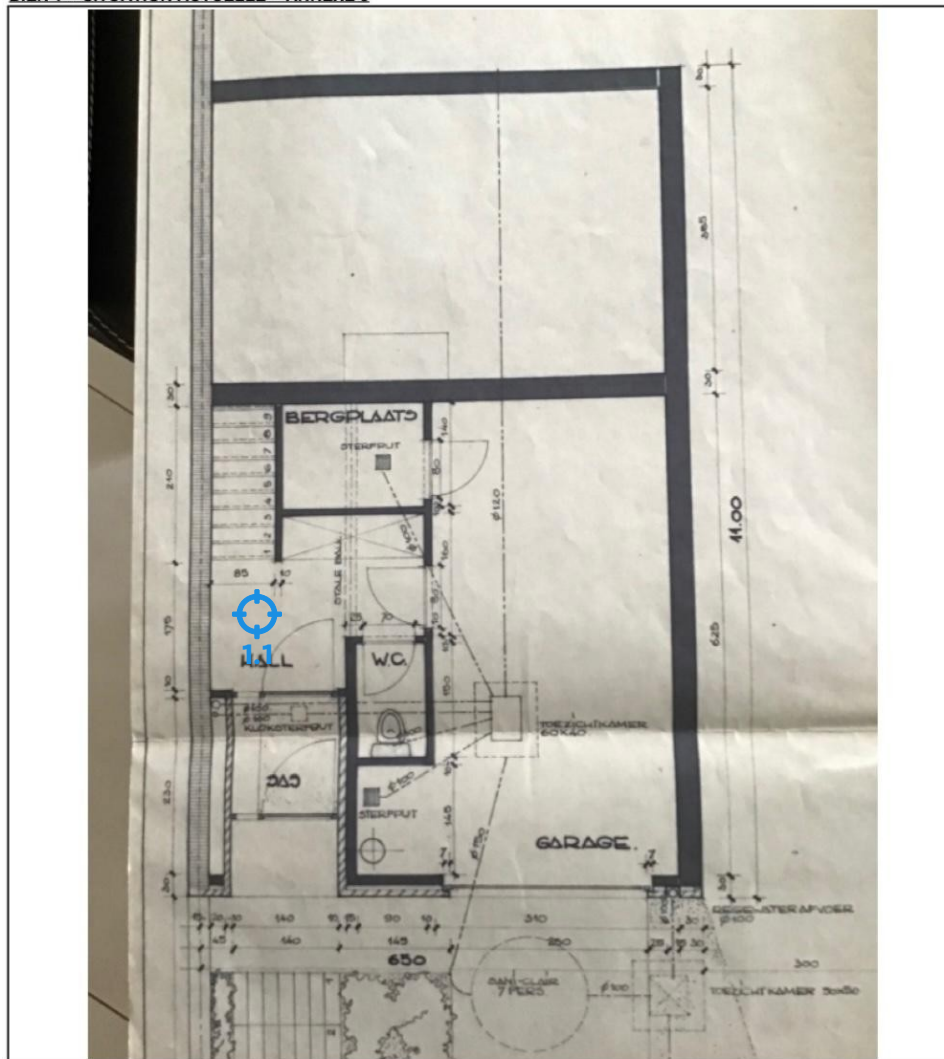
Plan 1.1: 4E8A91CF-1ACE-41D4-B3C1-03974BFDB3E6

| Beschrijving | Type | Actie |
|---|---|---|
| 1. MM02 bepleistering plafonds | Geen asbest | - |
| 1.1 Code: MM02 bepleistering plafonds | Mengmonster | - |

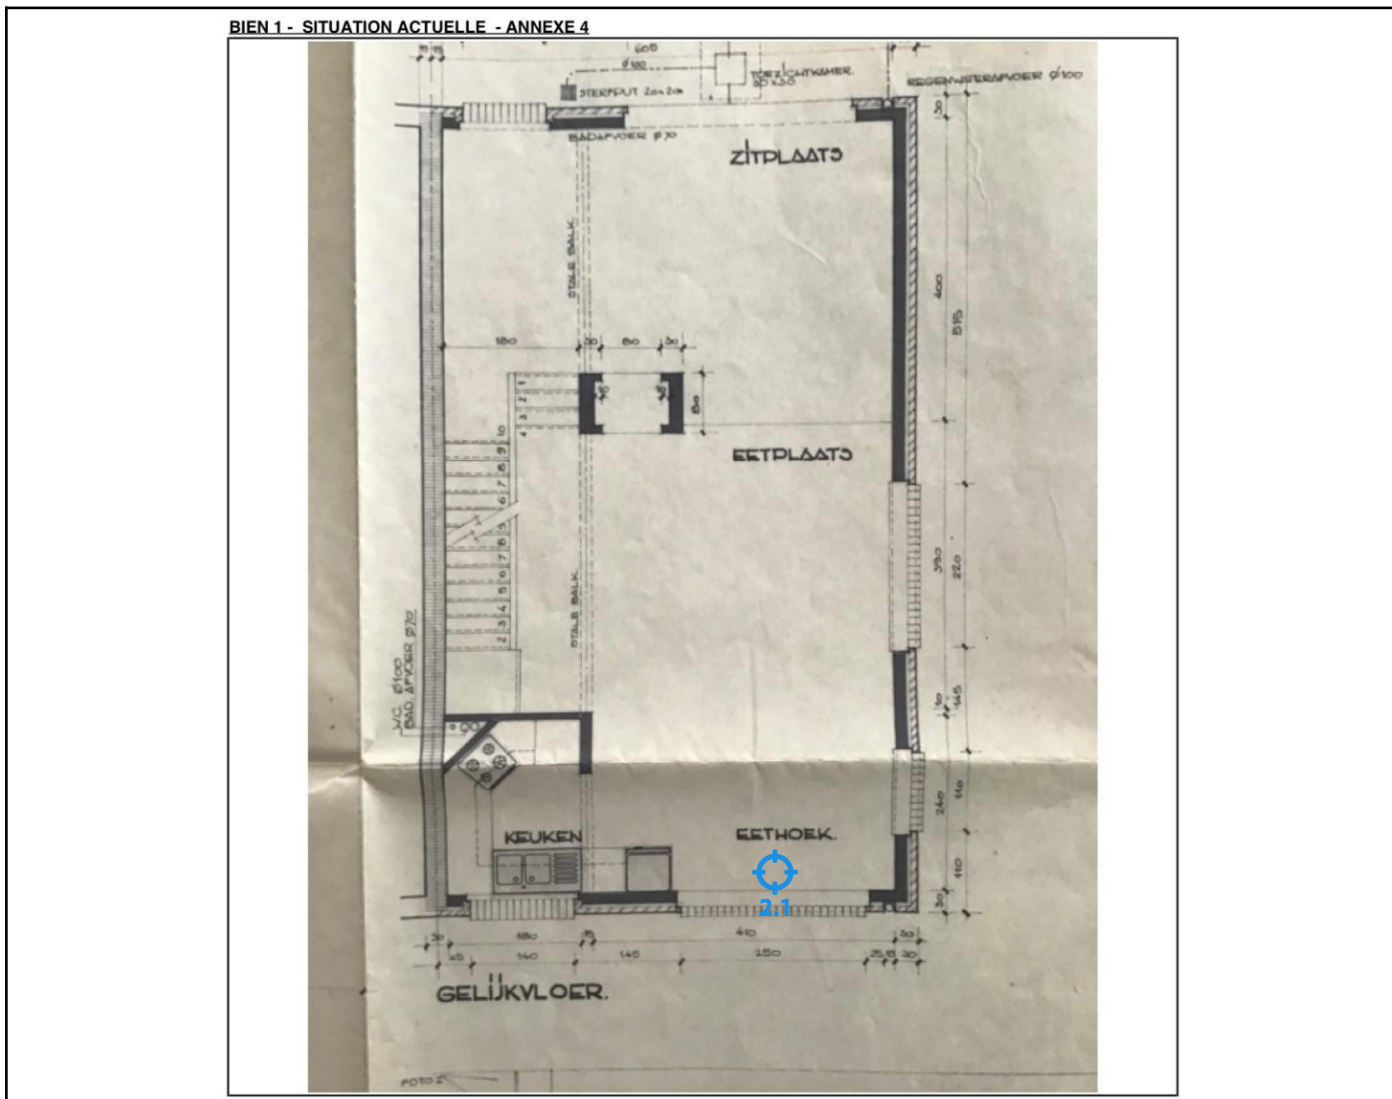
Plan 1.2: B0593D29-3410-46FA-87F2-5E97AFB5B078

| Beschrijving | Type | Actie |
|---|---|---|
| 2. MM01 pleister muren | Geen asbest | - |
| 2.1 Code: MM01 bepleistering muren | Mengmonster | - |

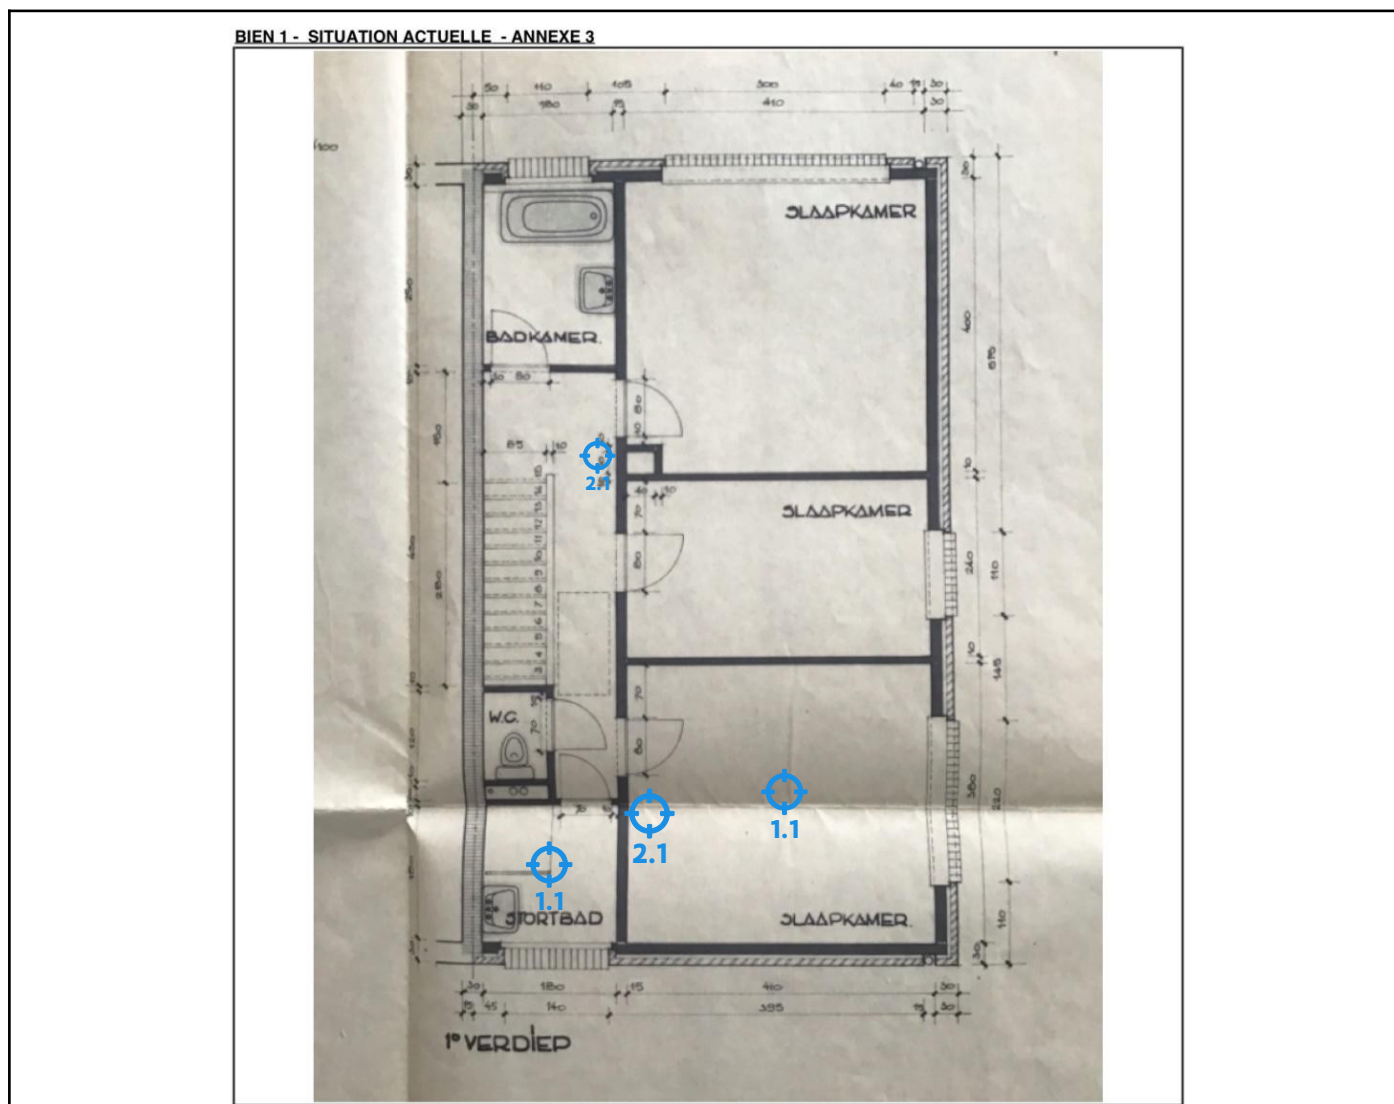
Plan 1.3: F754F09E-95F6-464B-A224-9B24CF451AC0

| Beschrijving | Type | Actie |
|---|---|---|
| 1. MM02 bepleistering plafonds | Geen asbest | - |
| 1.1 Code: MM02 bepleistering plafonds | Mengmonster | - |
| 2. MM01 pleister muren | Geen asbest | - |
| 2.1 Code: MM01 bepleistering muren | Mengmonster | - |

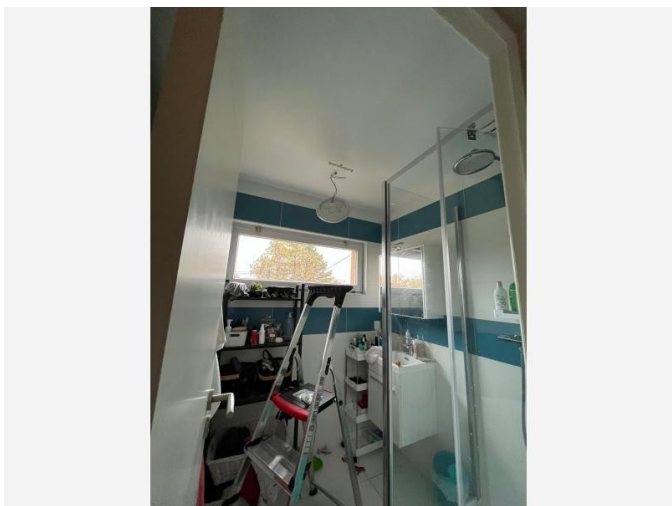
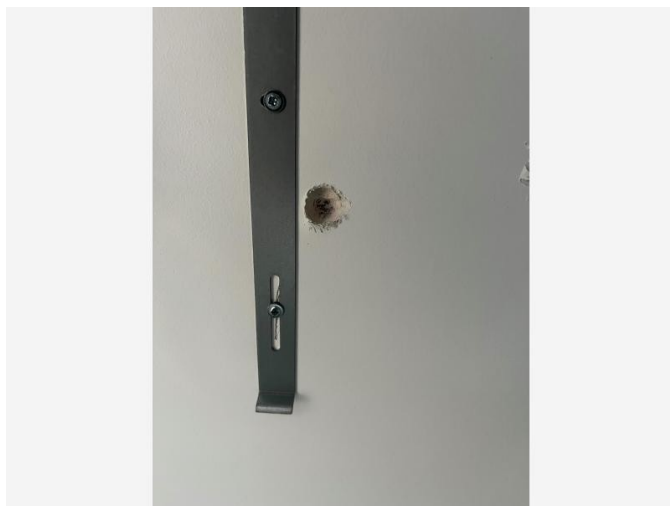
| Fiche 1: MM02 bepleistering plafonds..... | 15 |

Geen asbest

Overzichtsfoto

Detailfoto

| Beschrijving | MM02 bepleistering plafonds |
| Primaire drager | Plafond |

| Bindmiddel van materiaal | Gips - kalk |
| Gebondenheid op basis van bindmiddel | Niet-hechtgebonden |
| Hoeveelheid (oppervlakte - dikte - aantal) | • 1,00 m ² - 1,00 cm - 1 stuk |

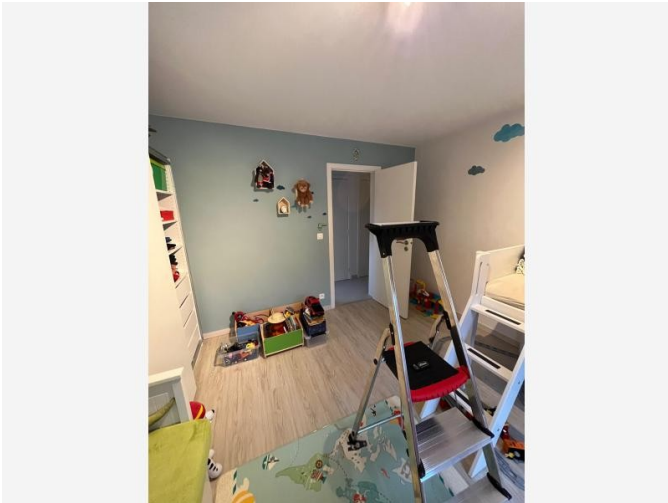
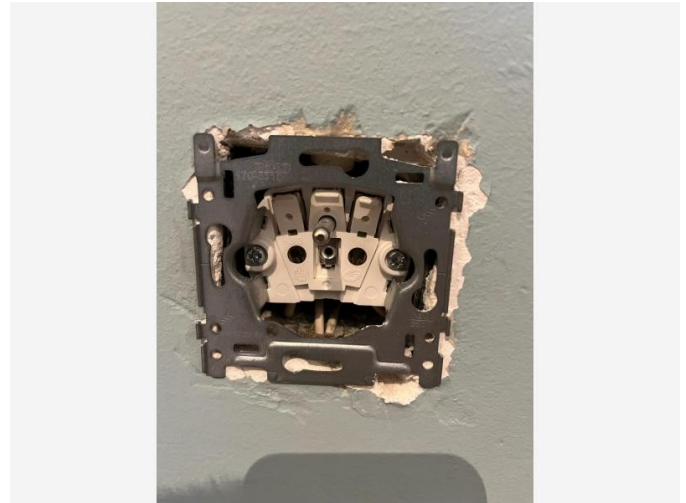
Fiche 2: MM01 pleister muren

Geen asbest

Overzichtsfoto

Detailfoto

| Beschrijving | MM01 pleister muren |
| Primaire drager | Binnenwand |

| Bindmiddel van materiaal | Gips - kalk |
| Gebondenheid op basis van bindmiddel | Niet-hechtgebonden |
| Hoeveelheid (oppervlakte - dikte - aantal) | • 1,00 m ² - 1,00 cm - 1 stuk |
