# Asbestinventarisatetest

Kruisstraat 294, 9600 Ronse

Attestnummer : 20250317-000504.000

Uitgegeven op : 17.03.2025

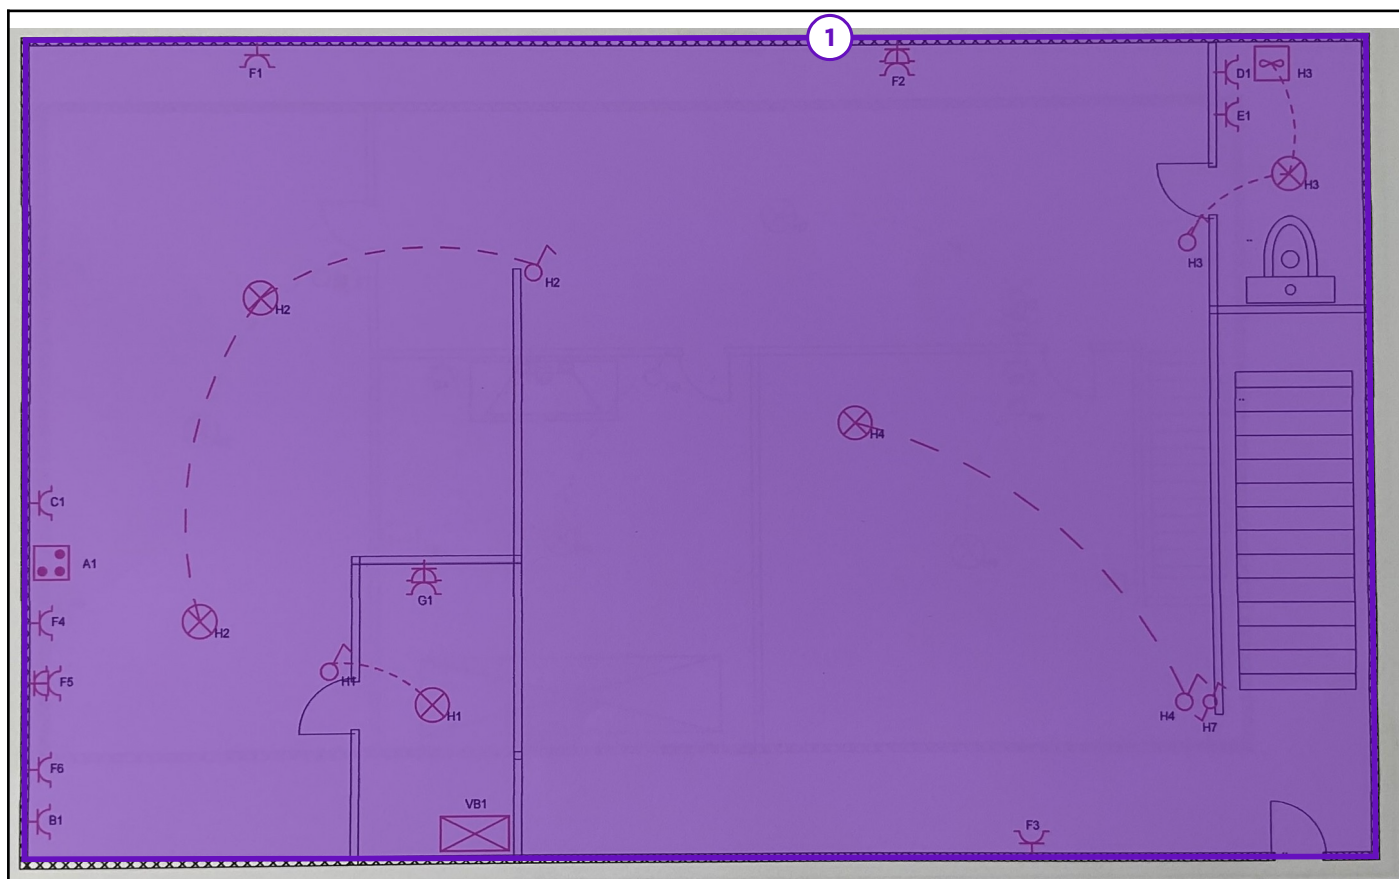
## Plan 1.5: Gelijkvloers

Beschrijving	Type	Actie
1. Dak/onderdak	Advies	-

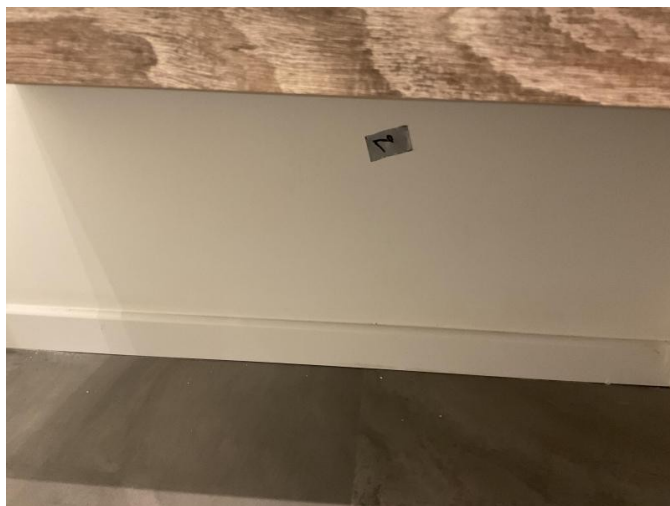
## Conclusie

Geen asbest

#	Type	Referentie	Resultaat
3.1	Mengmonster	2	Geen asbest

<b>Beschrijving</b>	Pleisterwerk wanden +1 droog en nat
<b>Omgeving</b>	Binnen
<b>Primaire drager</b>	Binnenwand
<b>Bindmiddel van materiaal</b>	Gips - kalk
<b>Gebondenheid op basis van bindmiddel</b>	Niet-hechtgebonden
<b>Hoeveelheid (oppervlakte - dikte - aantal)</b>	• 300,00 m <sup>2</sup> - 1,00 cm - 1 stuk
<b>Totaal volume</b>	3,00 m <sup>3</sup>
<b>Identificatiemethode</b>	Vaststelling met monstername
<b>Destructieve handeling voor identificatie</b>	Nee
<b>Opmerking</b>	De hoeveelheid is een schatting en kan afwijken van de werkelijke toestand. Waar mogelijk, wordt staalname uitgevoerd conform het inspectieprotocol: in een droge ruimte zoals een slaapkamer, in een natte ruimte zoals een keuken of badkamer, in een traphal en in een stookruimte.

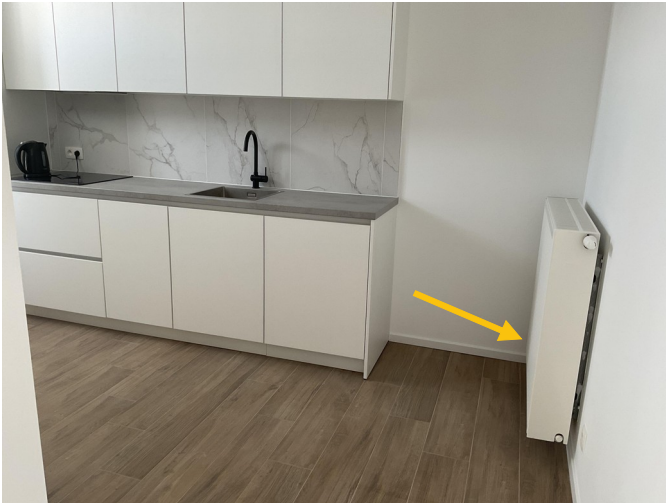
### Conclusie

Geen asbest

#	Type	Referentie	Resultaat
4.1	Mengmonster	1	Geen asbest

<b>Beschrijving</b>	Pleisterwerk wanden glv droog en nat
<b>Omgeving</b>	Binnen
<b>Primaire drager</b>	Binnenwand
<b>Bindmiddel van materiaal</b>	Gips - kalk
<b>Gebondenheid op basis van bindmiddel</b>	Niet-hechtgebonden
<b>Hoeveelheid (oppervlakte - dikte - aantal)</b>	• 300,00 m <sup>2</sup> - 1,00 cm - 1 stuk
<b>Totaal volume</b>	3,00 m <sup>3</sup>
<b>Identificatiemethode</b>	Vaststelling met monstername
<b>Destructieve handeling voor identificatie</b>	Nee
<b>Opmerking</b>	De hoeveelheid is een schatting en kan afwijken van de werkelijke toestand. Waar mogelijk, wordt staalname uitgevoerd conform het inspectieprotocol: in een droge ruimte zoals een slaapkamer, in een natte ruimte zoals een keuken of badkamer, in een traphal en in een stookruimte.
