Asbestinventarisatetest

Denderstraat 72/1, 9300 Aalst

Attestnummer : 20250213-000203.000

Asbestveilig (maar niet asbestvrij)

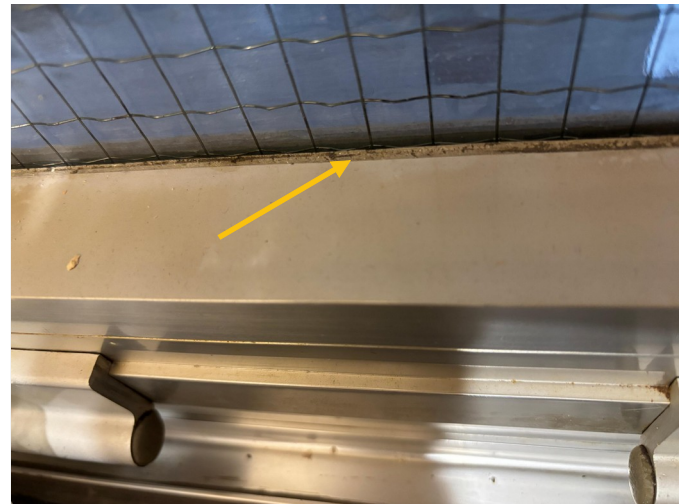
Overzichtsfoto

Detailfoto

Eindbeoordeling materiaalrisico	Laag materiaalrisico en/of verlaagde kans op vezelvrijgave
---------------------------------	--

Gebondenheid	Categorie 1: hechtgebonden in oorsprong
Asbestsoort (vezeltype)	Crocidoliet aanwezig
Asbestconcentratie	Laag (< 50%)
Afschermingsgraad van het gehele materiaal	Enkel randen niet afgeschermd maar geen contact met binnenluchtstromen
Toestand van het materiaal	Licht beschadigd, licht verweerd. Intact calciumsilicaatmateriaal of categorie III 'gebondenheid'

Beschrijving	Mastiek toilet raam
Omgeving	Grenst aan binnen- en buitenlucht
Primaire drager	Binnenwand
Asbestmateriaal	In-situ afwerkingslagen - Pasta, stopverf, voegsel, stopsel, vulsel, mastiek, kitten, ...
Bindmiddel van asbestmateriaal	Kitten, mastiek, pasta
Gebondenheid op basis van bindmiddel	Hecht
Hoeveelheid (gewicht - aantal)	<ul style="list-style-type: none">• 0,10 kg - 1 stuk
Totaal gewicht	0,10 kg
Eenvoudig bereikbaar	Ja
Bevestigingswijze	<ul style="list-style-type: none">• Verlijmd, ingegoten, versmeerd
Identificatiemethode	Vaststelling zonder monsternamen
Destructieve handeling voor identificatie	Nee

Het asbestmateriaal valt onder de mijlpaal van 2040.

- Zorg voor een veilig beheer. Vermijd het beschadigen van het asbestmateriaal. Controleer de toestand jaarlijks op wijzigingen.

- Eenvoudige handelingen: enkel door erkend asbestverwijderaar
Het verwijderen van mastiek laat men doen door professionals omdat deze de nodige tools en kennis hebben om dit op een veilige en correcte manier te verwijderen.
