Asbestinventarisatetest

Hofveldweg 9, 9420 Erpe-Mere

Attestnummer : 20230911-000439.000

Zone 1: Hoofdgebouw

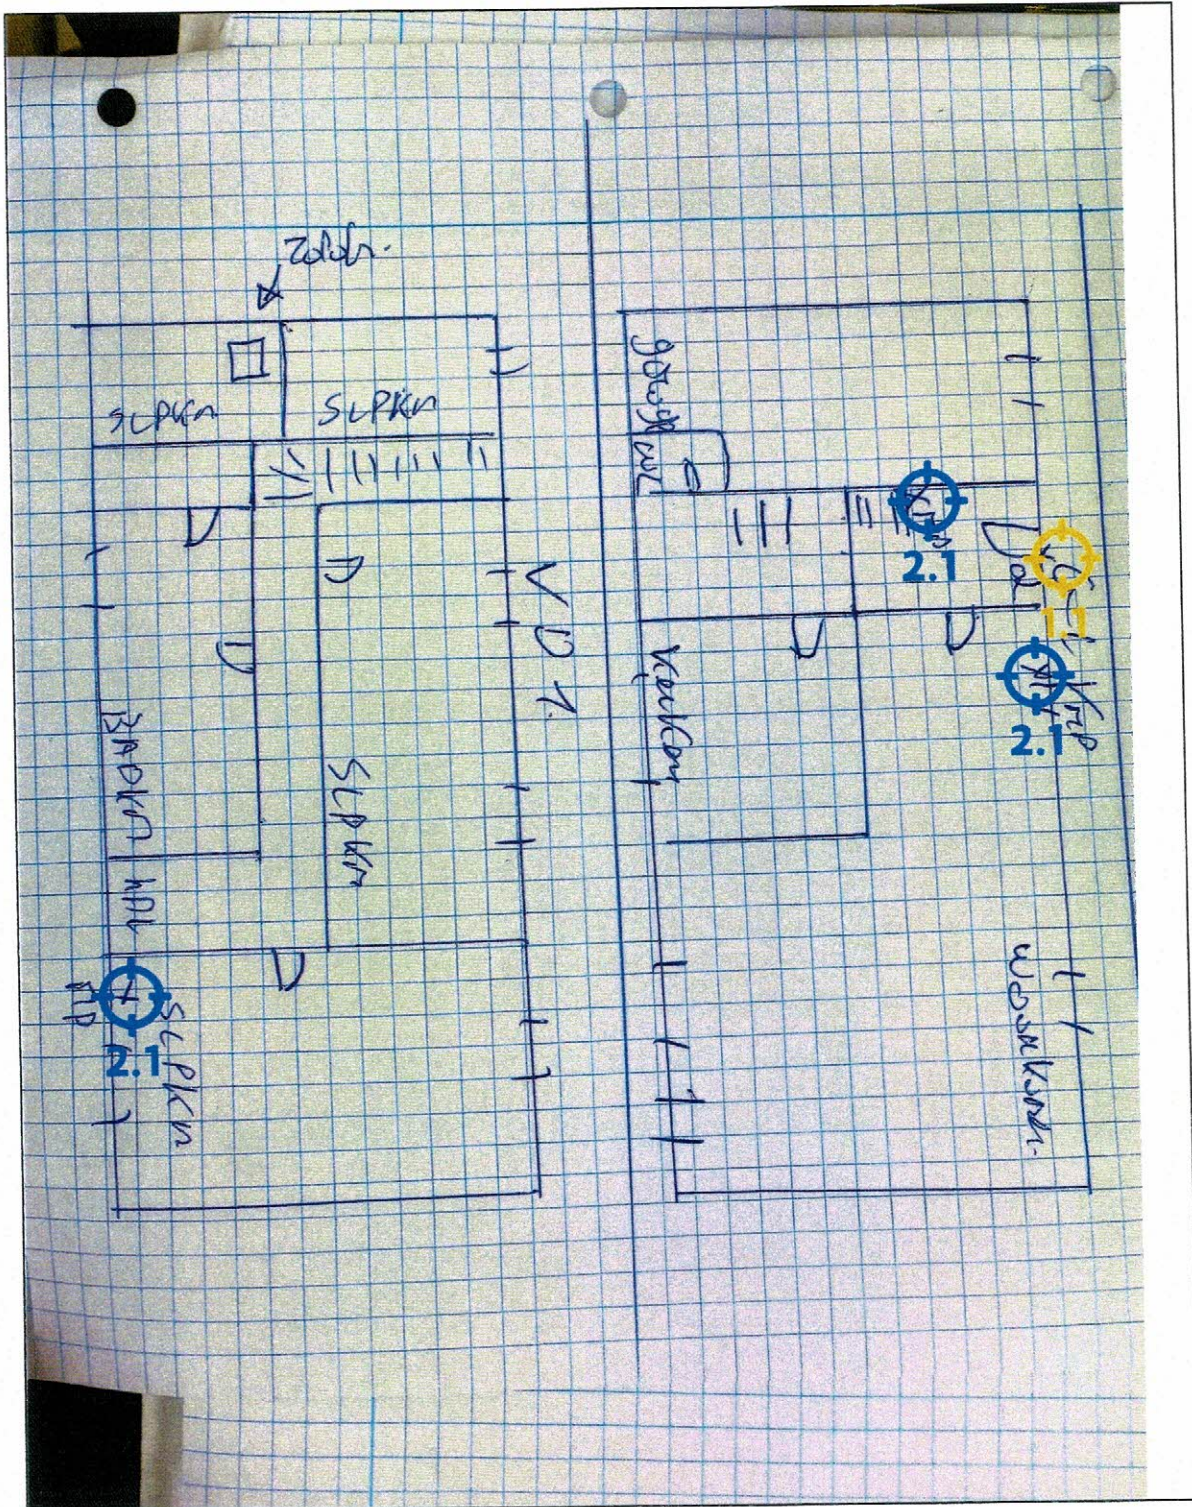
Plan 1.1: grondplan

Legende van plan 1.1: grondplan

1. raamkit	Asbestmateriaal	Zorgvuldig beheren
1.1 Code: 02	Puntmonster	-
2. muurpleister	Geen asbest	-
2.1 Code: 01	Mengmonster	-

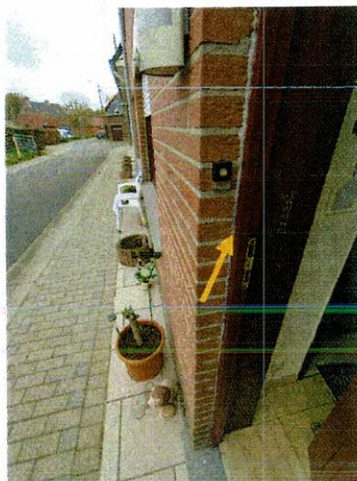
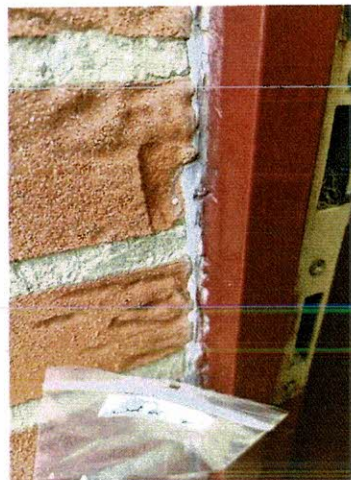
Fiche 1: raamkit

Asbestmateriaal

Het asbestmateriaal valt onder de mijlpaal van 2040.

Eindbeoordeling materiaalrisico Laag materiaalrisico en/of verlaagde kans op vezelvrijgave

Gebondenheid	Categorie 1: hechtgebonden in oorsprong
Asbestsoort (vezeltype)	Alleen chrysotiel
Asbestconcentratie	Laag (< 50%)
Afschermingsgraad van het gehele materiaal	Geheel of deels vrij aan de buitenlucht
Toestand van het materiaal	Licht beschadigd, licht verweerd. Intact materiaal type Pical – asbestboard of categorie III 'gebondenheid'

#	Type	Referentie	Resultaat
1.1	Puntmonster	02	Chrysotiel

Beschrijving	raamkit
Omgeving	Buiten
Primaire drager	Wandopening verticaal (raam, deur, ...)
Asbestmateriaal	In-situ afwerkingslagen - Pasta, stopverf, voegsel, stopsel, vulsel, mastiek, katten, ...
Bindmiddel van asbestmateriaal	Kitten, mastiek, pasta

Gebondenheid op basis van bindmiddel	Hecht
Hoeveelheid (gewicht - aantal)	<ul style="list-style-type: none">• 0,50 kg - 1 stuk
Totaal gewicht	0,50 kg
Eenvoudig bereikbaar	Ja
Bevestigingswijze	<ul style="list-style-type: none">• Verlijmd, ingegoten, versmeerd
Identificatiemethode	Vaststelling met monstername
Destructieve handeling voor identificatie	Nee

- Zorg voor een veilig beheer en verwijder dit asbestmateriaal wanneer het bij werken eenvoudig bereikbaar wordt. Controleer de toestand jaarlijks op wijzigingen.

- Eenvoudige handelingen: enkel door erkend asbestverwijderaar
De toepassing extra fixeren en gebruik van puntafzuiging.
-bij vervangen van de ramen kan de mastiek mee verwijderd worden door de plaatsers van nieuw raamwerk. Alle werknemer(s) moeten wel beschikken over een opleidingsattest eenvoudige handelingen 8u. Verwijdering dmv puntafzuiging met een hepa stofzuiger. Oud raamwerk word gerecycleerd , er mogen geen restanten aan het raamwerk achter blijven.

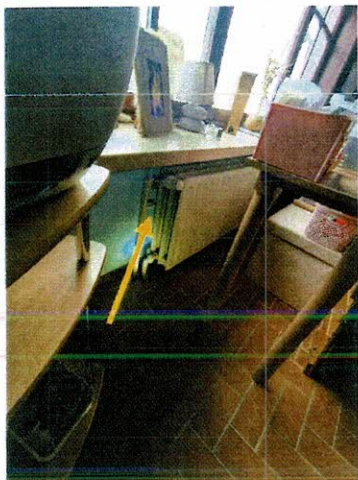
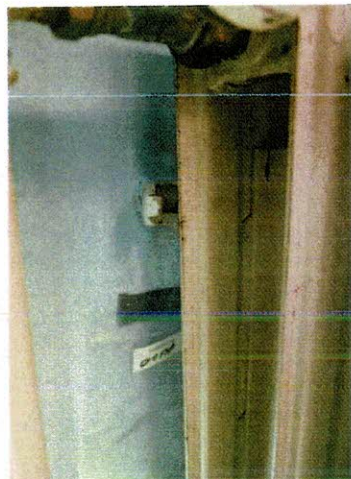
Fiche 2: muurpleister

Geen asbest

#	Type	Referentie	Resultaat
2.1	Mengmonster	01	Geen asbest

Beschrijving	muurpleister
Omgeving	Binnen
Primaire drager	Binnenwand
Bindmiddel van materiaal	Gips - kalk

Gebondenheid op basis van bindmiddel	Niet-hechtgebonden
Hoeveelheid (oppervlakte - dikte - aantal)	• 200,00 m ² - 1,00 cm - 1 stuk
Totaal volume	2,00 m ³
Identificatiemethode	Vaststelling met monstername
Destructieve handeling voor identificatie	Nee
Opmerking	plafond bestaat uit plaatmateriaal, vd1 uit gyproc.
