## Elektrische installaties op laagspanning en op zeer lage spanning (Boek 1 - KB 8/09/2019) - Algemene Directie Energie

Heibosstraat 21 - 2890 Puurs-Sint-Amands

Uitgevoerd op: 22/04/2022

**Niet conform**

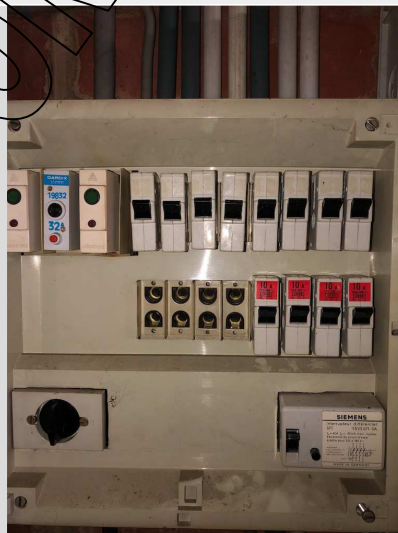
beschrijving schakelbord	Zie foto
Plaats	Garage
Aantal stroombanen	7

(Uitwendige foto)

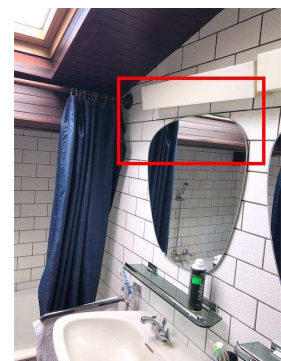
- De toestellen en/of installatiemateriaal voldoet niet voor plaatsing in volume van de vochtige ruimte (B1: 5.1.4.; 9.1.6.; 7.1.3.1.).

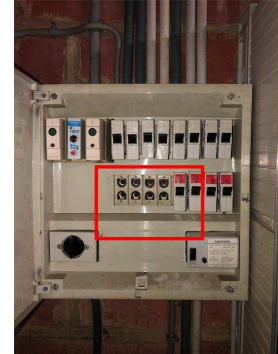
**BORD:Geen**

- Gebruik materiaal met een beschermingsgraad die minstens IPXX-B is (B1: 4.2.2.3.; 4.2.2.4.; 5.1.4.; B2: 4.2.2.2.; 4.2.2.3. 5.1;4.; B3: 4.2.2.2.; 4.2.2.3.; 5.1.4.).

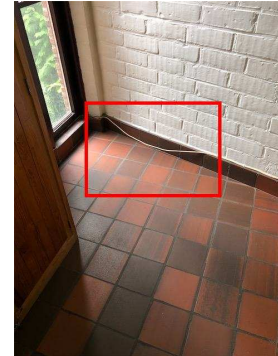
- De leiding(en) is (zijn) te bevestigen met aangepaste bevestigingsmiddelen (B1: 5.2.2.; B2: 5.2.2.; B3: 5.2.2.). Bijkomende informatie: Niet te achterhalen waar deze van komt of voor dient?

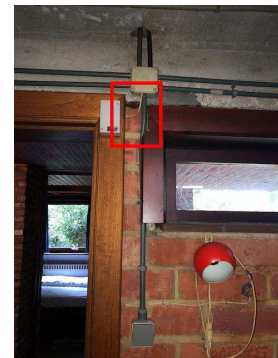
- De geleiders van het type VOB moeten in daarvoor bestemde buizen/kabelgoten geïnstalleerd worden (B1: 5.2.9.3.; 5.2.9.6.; B3: 5.2.10.4.). Bijkomende informatie: Draadsecties niet conform

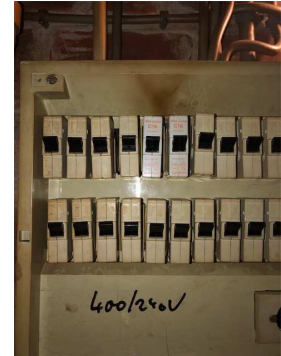
- Zekeringen zijn niet af te lezen hoeveel ampere die zijn stickers zijn verwijderd

- Zekeringen niet te achter halen hoeveel ampere die zijn. Stickers zijn verwijderd
