# Asbestinventarisatetest

Myosotisstraat 22, 9000 Gent

Attestnummer : 20230216-000552.000

Uitgegeven op : 16.02.2023

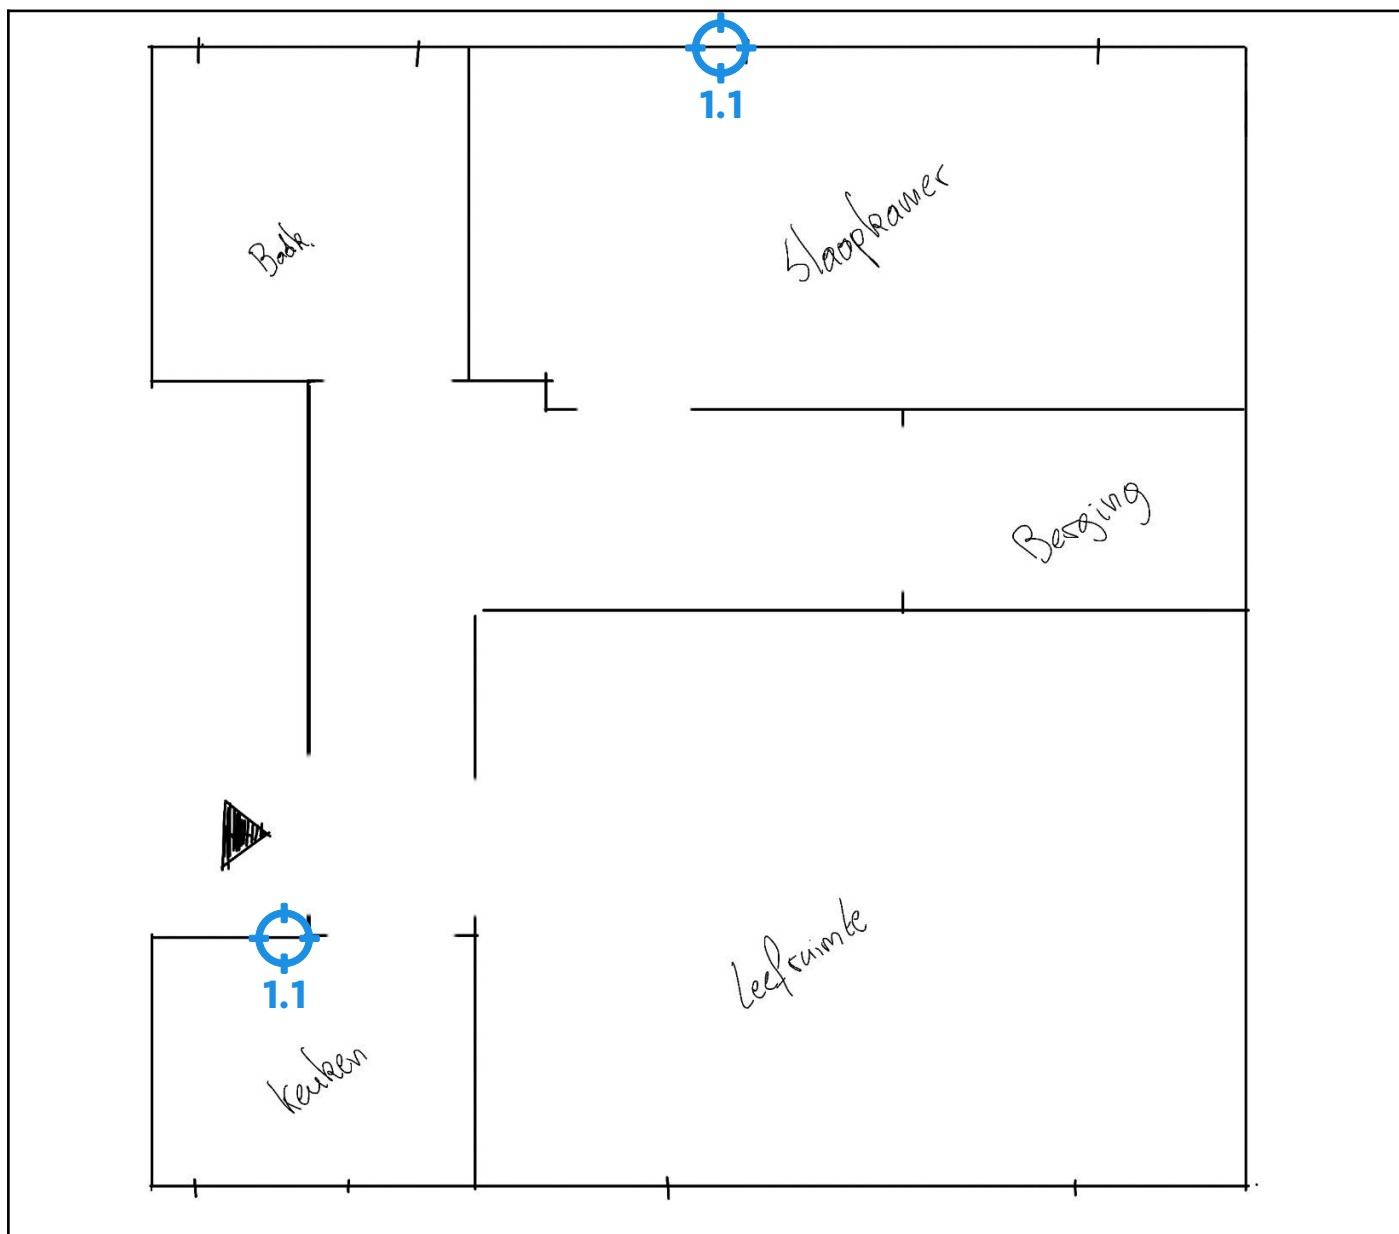
## Plan 1.1: Appartement

Beschrijving	Type	Actie
1. Pleisterwerk	Geen asbest	-
1.1 Code: MM64_01	Mengmonster	-

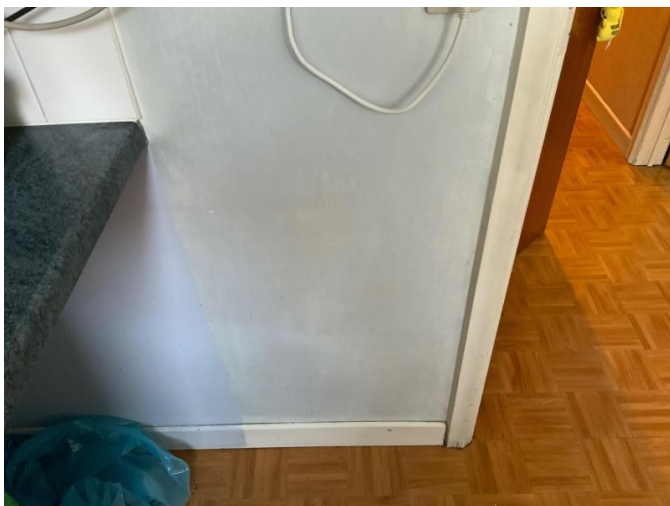
Overzichtsfoto

# Fiche 1: Pleisterwerk

Geen asbest

Beschrijving	Pleisterwerk
Omgeving	Binnen
Primaire drager	Binnenwand
Bindmiddel van materiaal	Gips - kalk

<b>Gebondenheid op basis van bindmiddel</b>	Niet-hechtgebonden
<b>Hoeveelheid (oppervlakte - dikte - aantal)</b>	• 0,10 m <sup>2</sup> - 0,10 cm - 1 stuk
<b>Totaal volume</b>	< 0,001 m <sup>3</sup>
<b>Identificatiemethode</b>	Vaststelling met monsternamen
<b>Destructieve handeling voor identificatie</b>	Nee
<b>Opmerking</b>	Geen hoeveelheid vanwege geen asbest
