Asbestinventarisatetest

Myosotisstraat 20, 9000 Gent

Attestnummer : 20230216-000549.000

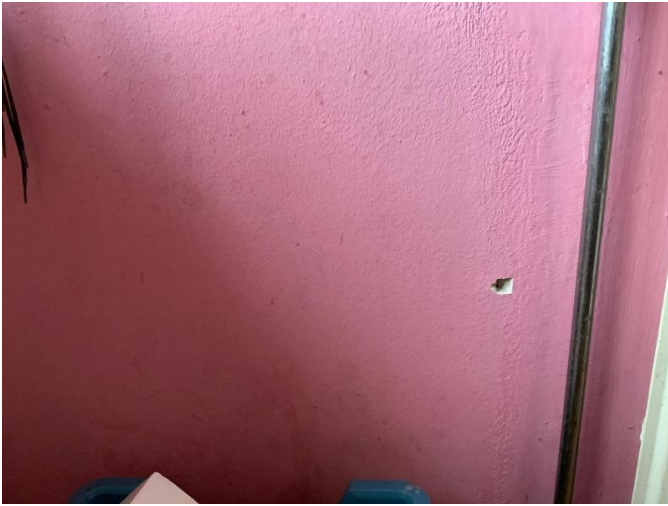
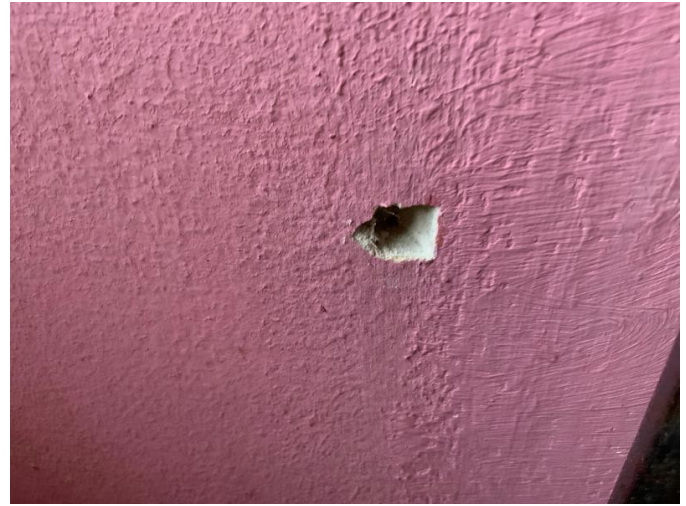
Overzichtsfoto

Detailfoto

Geen asbest

#	Type	Referentie	Resultaat
1.1	Mengmonster	MM64_01	Geen asbest

Beschrijving	Pleisterwerk
Omgeving	Binnen
Primaire drager	Binnenwand
Bindmiddel van materiaal	Gips - kalk

Gebondenheid op basis van bindmiddel	Niet-hechtgebonden
Hoeveelheid (oppervlakte - dikte - aantal)	• 0,10 m ² - 0,10 cm - 1 stuk
Totaal volume	< 0,001 m ³
Identificatiemethode	Vaststelling met monstername
Destructieve handeling voor identificatie	Nee
Opmerking	Hoeveelheid niet berekend vanwege geen asbest
