Asbestinventarisatetest

Myosotisstraat 24, 9000 Gent

Attestnummer : 20230216-000555.000

Uitgegeven op : 16.02.2023

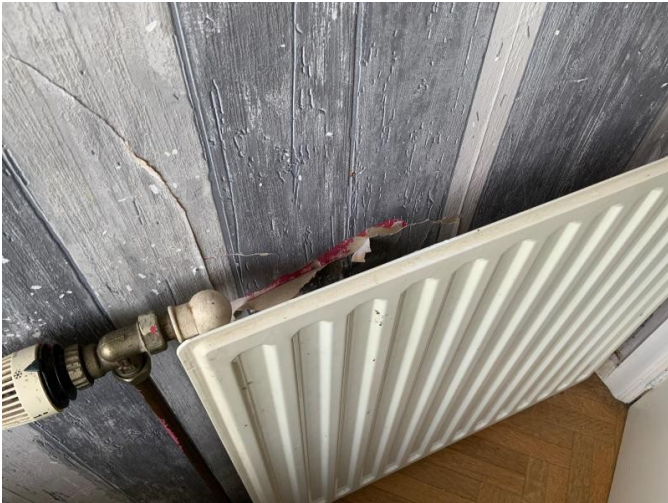
Overzichtsfoto

Fiche 1: Pleisterwerk

Geen asbest

Conclusie

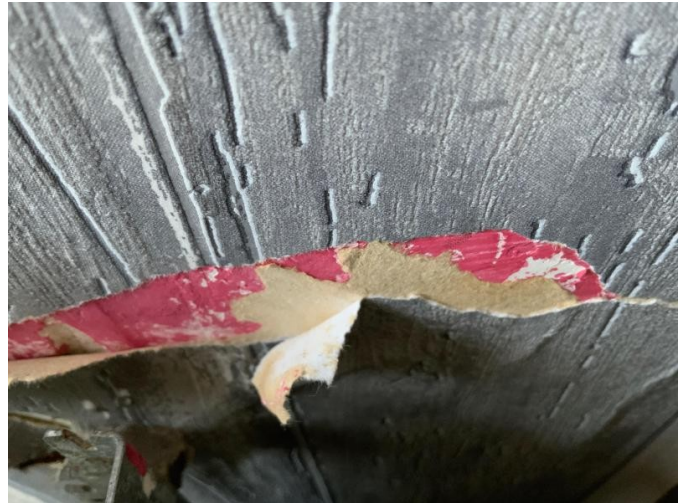
Detailfoto

#	Type	Referentie	Resultaat
1.1	Mengmonster	MM64_01	Geen asbest

Beschrijving	Pleisterwerk
Omgeving	Binnen
Primaire drager	Binnenwand
Bindmiddel van materiaal	Gips - kalk

Gebondenheid op basis van bindmiddel	Niet-hechtgebonden
Hoeveelheid (oppervlakte - dikte - aantal)	• 0,10 m ² - 0,10 cm - 1 stuk
Totaal volume	< 0,001 m ³
Identificatiemethode	Vaststelling met monsternamen
Destructieve handeling voor identificatie	Nee
Opmerking	Geen hoeveelheid vanwege geen asbest
