Asbestinventarisatetest

Henegouwenstraat 8/0001, 8400 Oostende

Attestnummer : 20221219-000302.000

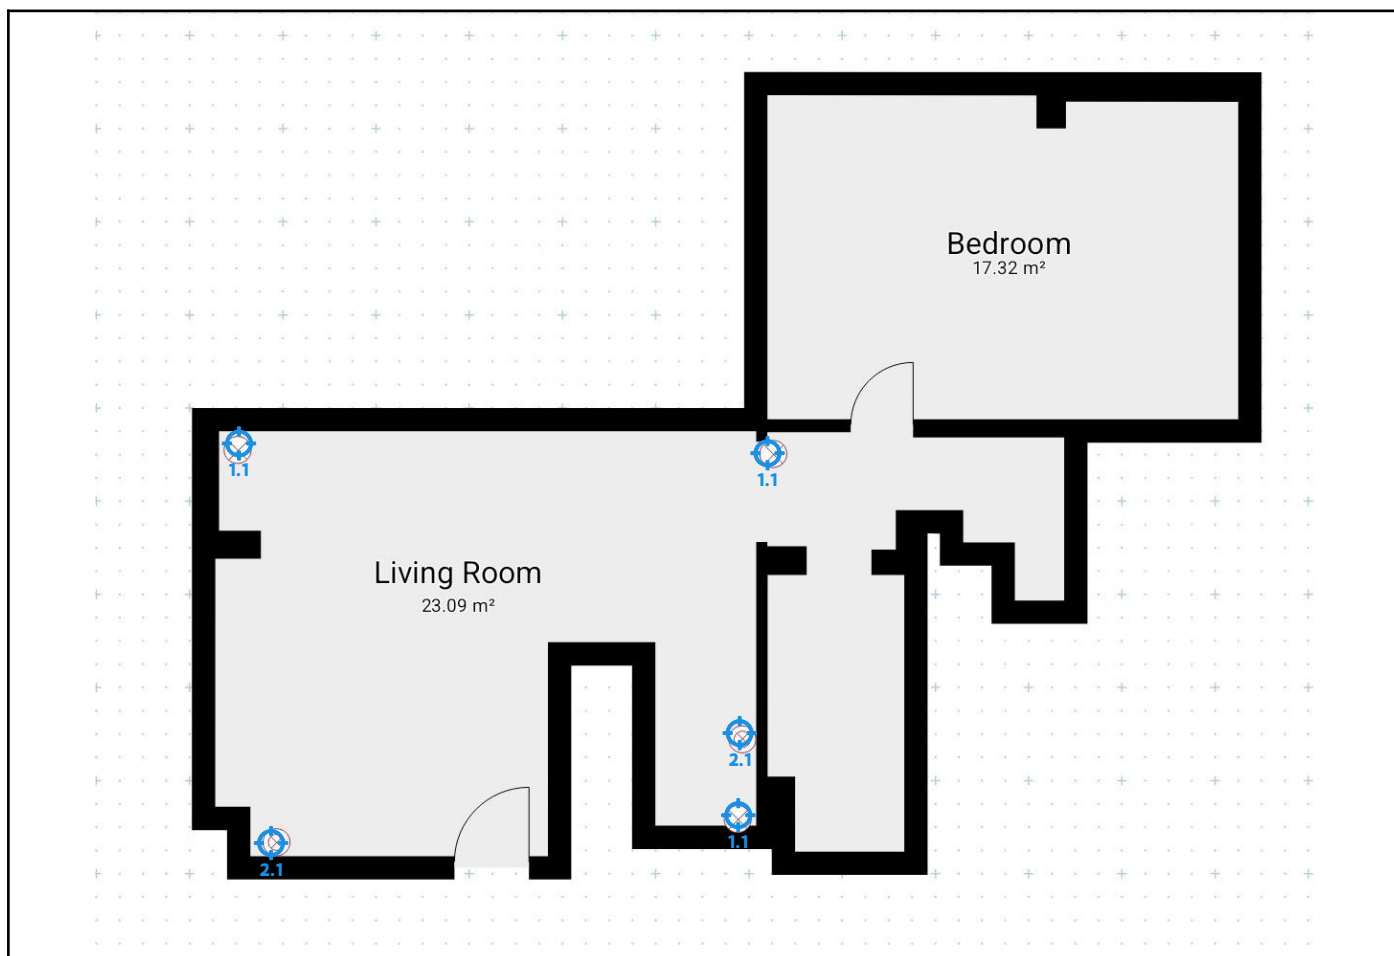
Plan 1.1: Screenshot_20221216_122025_magicplan[1]

Beschrijving	Type	Actie
1. M01 pleistermuur	Geen asbest	-
1.1 Code: M01 pleistermuur	Mengmonster	-
2. M02 plafong	Geen asbest	-
2.1 Code: M-02 pleister plafond	Mengmonster	-

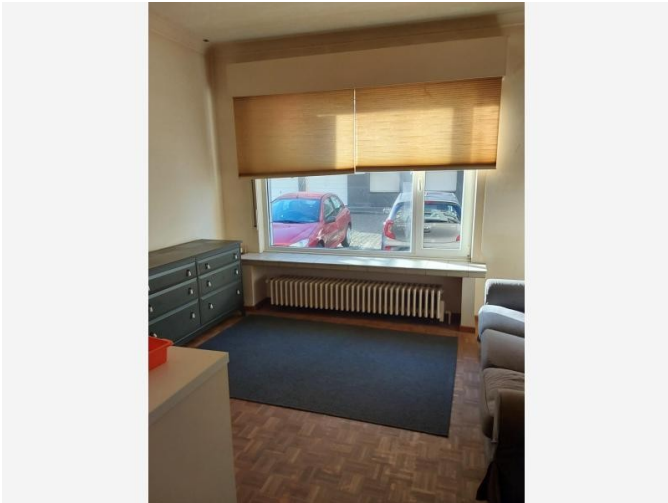
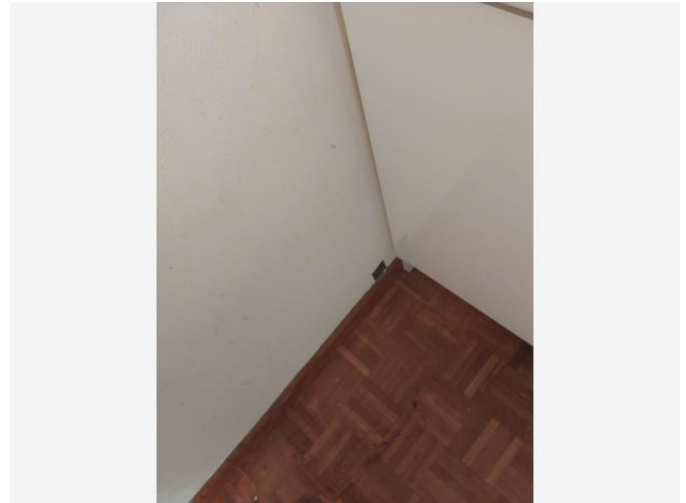
Conclusie

Geen asbest

#	Type	Referentie	Resultaat
1.1	Mengmonster	M01 pleistermuur	Geen asbest

Beschrijving	M01 pleistermuur
Omgeving	Binnen
Primaire drager	Binnenwand
Bindmiddel van materiaal	Gips - kalk

Gebondenheid op basis van bindmiddel	Niet-hechtgebonden
Hoeveelheid (oppervlakte - dikte - aantal)	• 40,41 m ² - 2,00 cm - 1 stuk
Totaal volume	0,808 m ³
Identificatiemethode	Vaststelling met monstername
Destructieve handeling voor identificatie	Nee

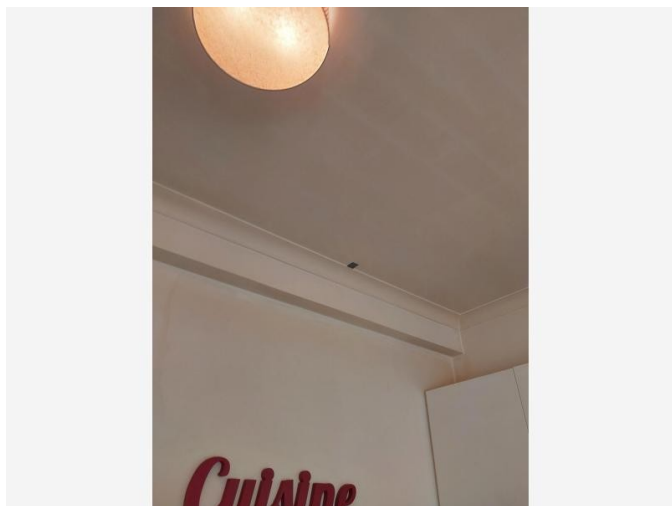
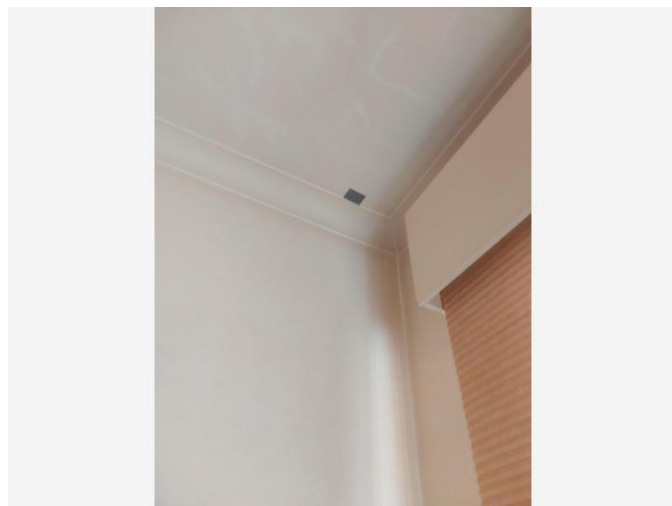
Conclusie

Geen asbest

#	Type	Referentie	Resultaat
2.1	Mengmonster	M-02 pleister plafond	Geen asbest

Beschrijving	M02 plafong
Omgeving	Binnen
Primaire drager	Plafond
Bindmiddel van materiaal	Gips - kalk

Gebondenheid op basis van bindmiddel	Niet-hechtgebonden
Hoeveelheid (oppervlakte - dikte - aantal)	• 40,41 m ² - 1,00 cm - 1 stuk
Totaal volume	0,404 m ³
Identificatiemethode	Vaststelling met monstername
Destructieve handeling voor identificatie	Nee
