Asbestinventarisatetest

Margote 43C, 9260 Wichelen

Attestnummer : 20250204-000168.000

Uitgegeven op : 04.02.2025

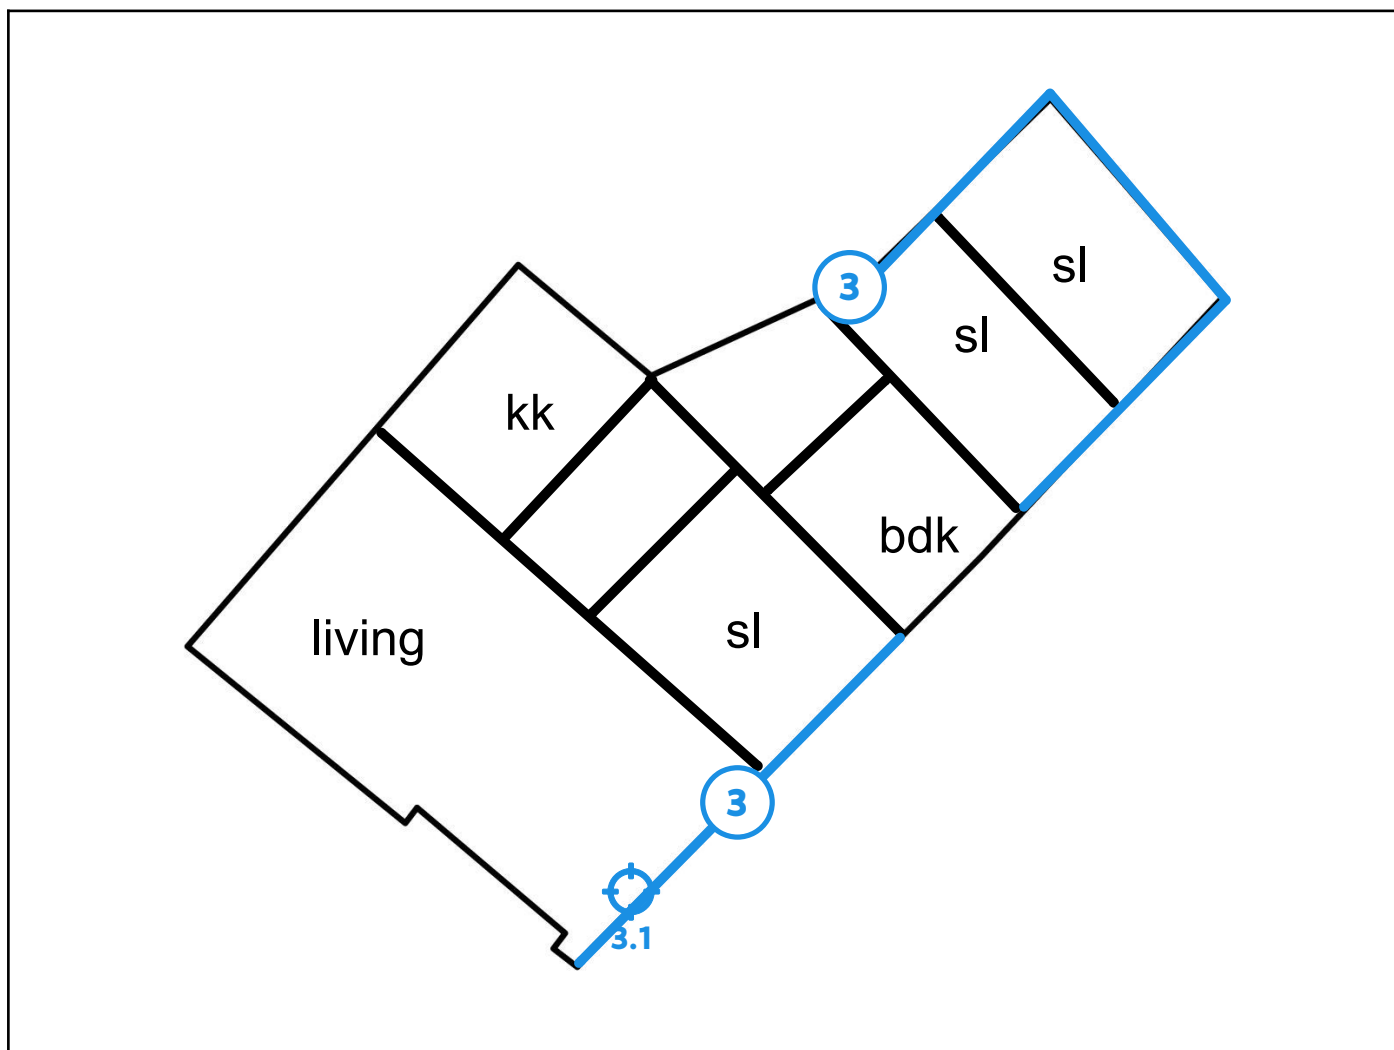
Plan 1.1: Hoofgebouw plan gvl

Beschrijving	Type	Actie
3. pleisterwerk wanden	Geen asbest	-
3.1 Code: mm01	Puntmonster	-

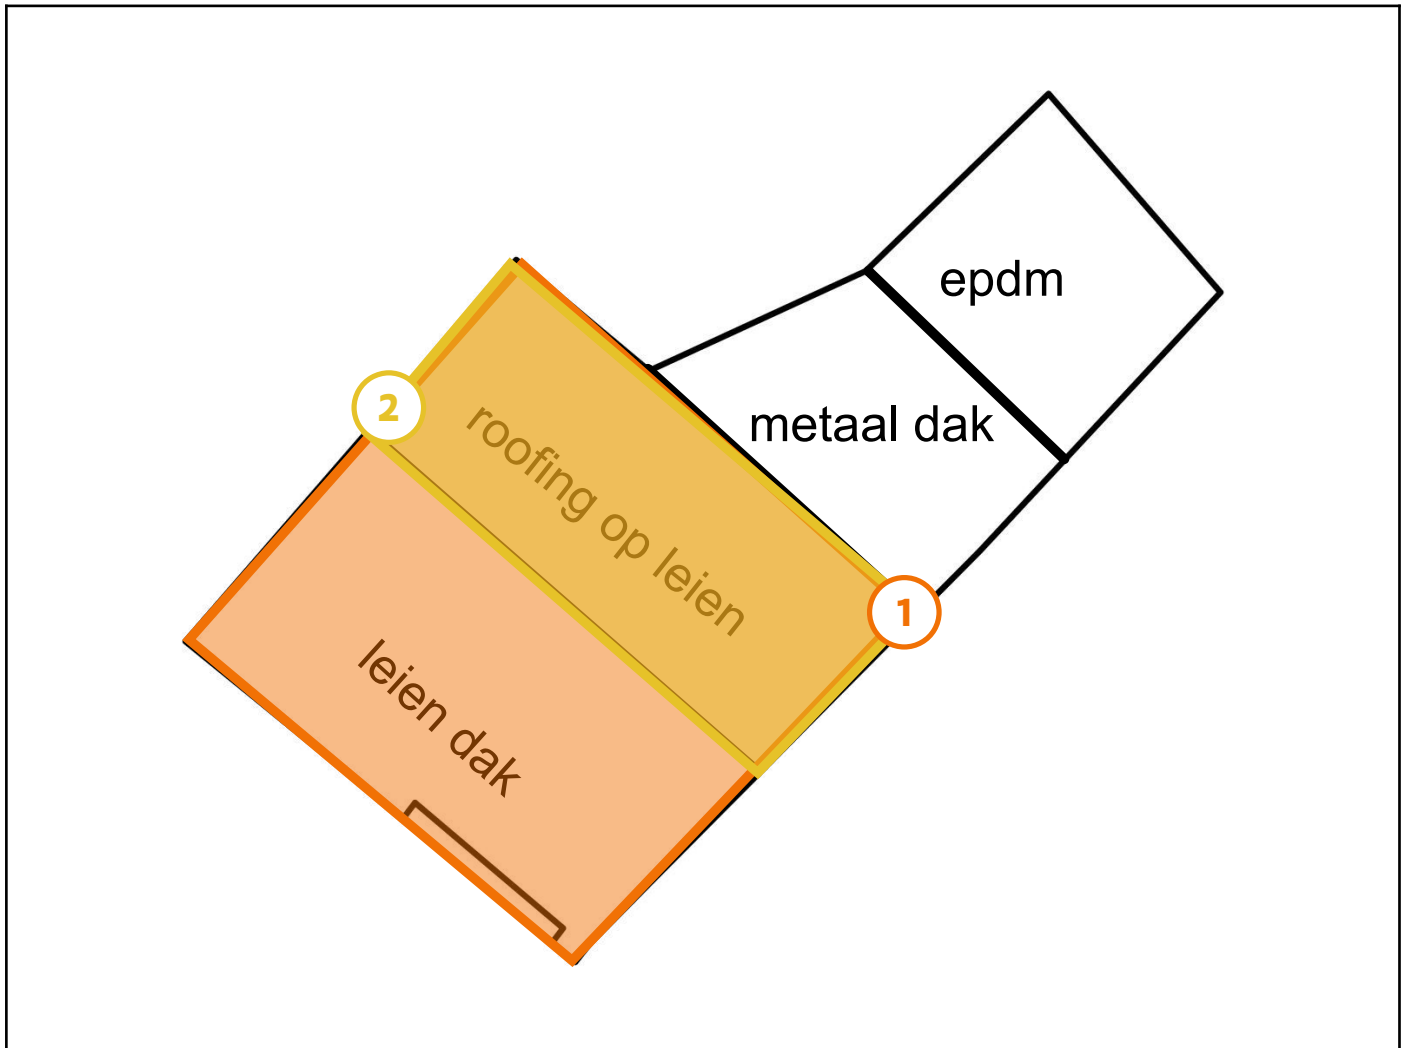
Plan 1.2: Hoofdgebouw plan dak

Beschrijving	Type	Actie
1. leien dak	Asbestmateriaal	Verwijderen
2. roofing dak	Asbestmateriaal	Zorgvuldig beheren

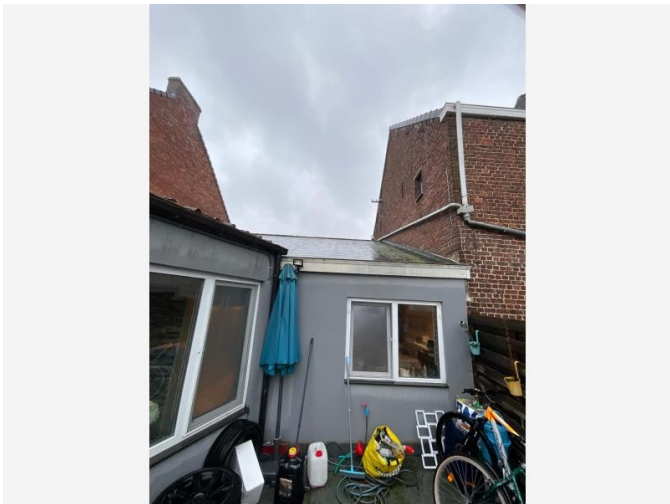
Overzichtsfoto

Detailfoto

Eindbeoordeling materiaalrisico	Laag materiaalrisico en/of verlaagde kans op vezelvrijgave
---------------------------------	--

Gebondenheid	Categorie 1: hechtgebonden in oorsprong
Asbestsoort (vezeltype)	Crocidoliet aanwezig
Asbestconcentratie	Laag (< 50%)
Afschermingsgraad van het gehele materiaal	Geheel of deels vrij aan de buitenlucht
Toestand van het materiaal	Onbeschadigd, niet verweerd

Beschrijving	roofing dak
Omgeving	Buiten
Primaire drager	Plat dak
Asbestmateriaal	Dak- en gevelbekleding - Roofing
Bindmiddel van asbestmateriaal	Bitumen (roofing, teer, asfalt)
Gebondenheid op basis van bindmiddel	Hecht
Hoeveelheid (oppervlakte - aantal)	<ul style="list-style-type: none">• 40,00 m² - 1 stuk
Totale oppervlakte	40,00 m ²
Eenvoudig bereikbaar	Ja
Bevestigingswijze	<ul style="list-style-type: none">• Verlijmd, ingegoten, versmeerd
Identificatiemethode	Vaststelling zonder monstername Motivatie: Groot risico op structurele gevolgschade (lekschade, werking installatie,...)
Destructieve handeling voor identificatie	Nee
Opmerking	Geschatte hoeveelheid Roofing is asbesthoudend omdat deze gebrand is op asbest leien

Het asbestmateriaal valt onder de mijlpaal van 2040.

Zorgvuldig beheren

- Zorg voor een veilig beheer. Vermijd het beschadigen van het asbestmateriaal. Controleer de toestand jaarlijks op wijzigingen.

- Eenvoudige handelingen: enkel door erkend asbestverwijderaar
Moeilijk verwijderbaar zonder contaminaties

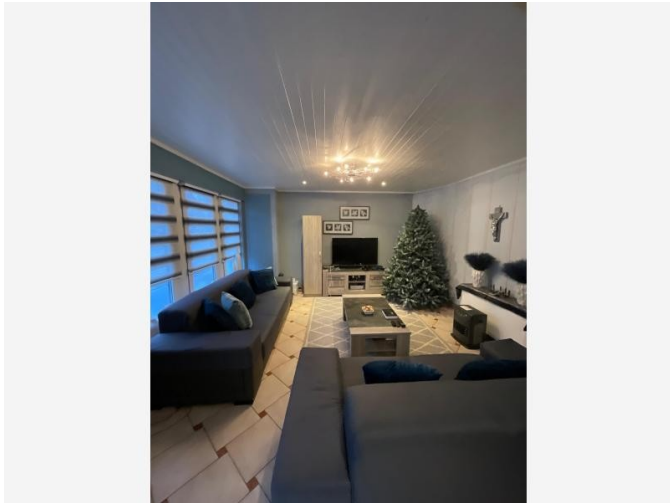
Fiche 3: pleisterwerk wanden

Overzichtsfoto

Detailfoto

Geen asbest

#	Type	Referentie	Resultaat
3.1	Puntmonster	mm01	Geen asbest

Beschrijving	pleisterwerk wanden
Omgeving	Binnen
Primaire drager	Binnenwand
Bindmiddel van materiaal	Gips - kalk
Gebondenheid op basis van bindmiddel	Niet-hechtgebonden
Hoeveelheid (oppervlakte - dikte - aantal)	• 115,00 m ² - 1,00 cm - 1 stuk
Totaal volume	1,15 m ³
Identificatiemethode	Vaststelling met monsternamen
Destructieve handeling voor identificatie	Nee
Opmerking	Geschatte hoeveelheid Enkel droge ruimte
