# Asbestinventarisatetest

Derbystraat 126, 9051 Gent

Attestnummer : 20230711-000054.000

Uitgegeven op : 11.07.2023

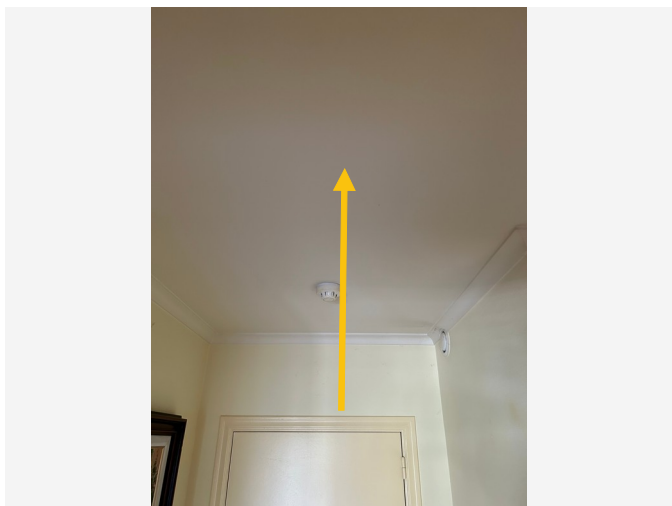
Vrije foto

Over het volledige appartement werden valse plafonds aangebracht.

De valse plafonds bestaan uit volgende materialen: gipsplaten

Identificatiemethode	niet bemonsterbaar
Primaire drager	Plafond
(Asbest)materiaal	In-situ afwerkingslagen - Pleisterwerk (wand, plafond, ...)
Bindmiddel	Gips - kalk
Gebondenheid bindmiddel	Niet-hechtgebonden

Bij afbraak of renovatie moeten de materialen / producten (lijm – pleisterwerk – spuitlagen) die zich achter de valse plafonds bevinden gecontroleerd worden om als niet - asbestverdacht gecatalogeerd te worden.

Inspectie van het bovengenoemde valt buiten de scope van het niet - destructief onderzoek.

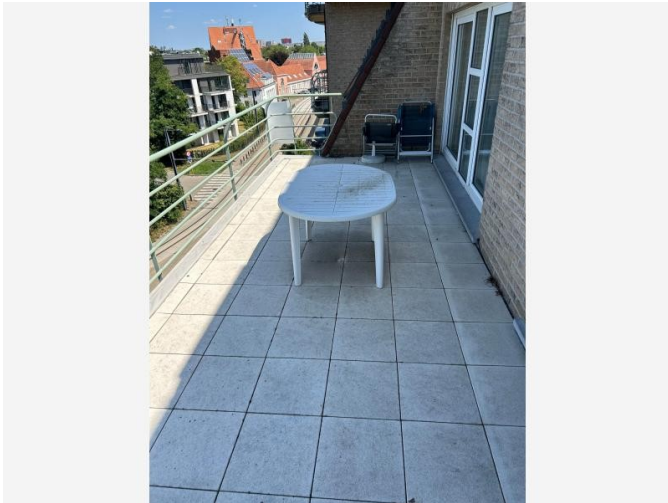
Vrije foto

Identificatiemethode	niet bemonsterbaar
Primaire drager	Vloer
(Asbest)materiaal	materialen mix
Bindmiddel	materialen mix
Gebondenheid bindmiddel	Hecht

Bij afbraak of renovatie moeten de materialen die zich onder de terras tegels bevinden, gecontroleerd worden om als niet - asbest verdacht beschouwd te worden.

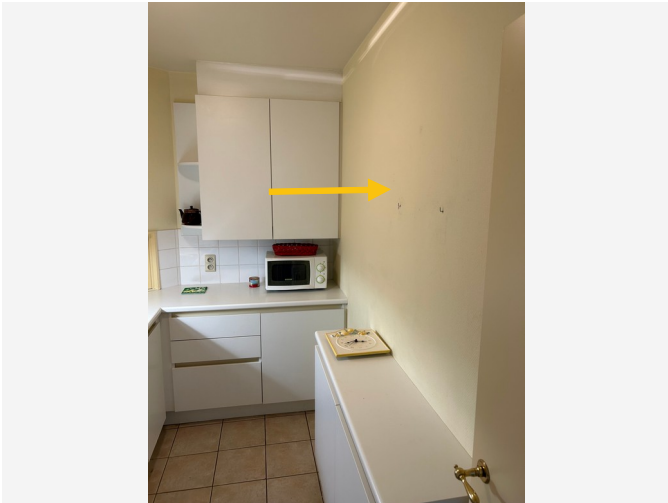
Overzichtsfoto

Geen asbest

#	Type	Referentie	Resultaat
6.1	Mengmonster	01	Geen asbest

Beschrijving	wandpleister
Omgeving	Binnen
Primaire drager	Binnenwand
Bindmiddel van materiaal	Gips - kalk
