# Asbestinventarisatetest

Wassegemstraat 10, 9570 Lierde

Attestnummer : **20241021-000384.001**

Uitgegeven op : **21.10.2024**

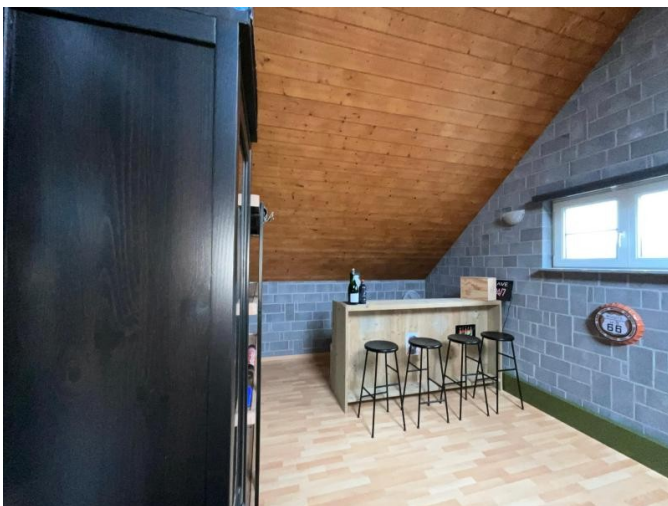
Vrije foto

Alle plafonds op de bovenverdieping bestaan uit beplating en/of lambriseringen. Binnen het kader van een niet-destructief onderzoek konden de achterliggende lagen niet worden geanalyseerd. Enkel door deze te verwijderen of door een destructief onderzoek kunnen de achterliggende lagen geanalyseerd worden. Bij vernieuwing van deze binnenschil wordt aanbevolen om nieuw monstername te laten nemen.

Beneden bestaan de plafonds uit betonnen draagstructuren, waardoor er geen staalname van het pleisterwerk plafond kon worden genomen.

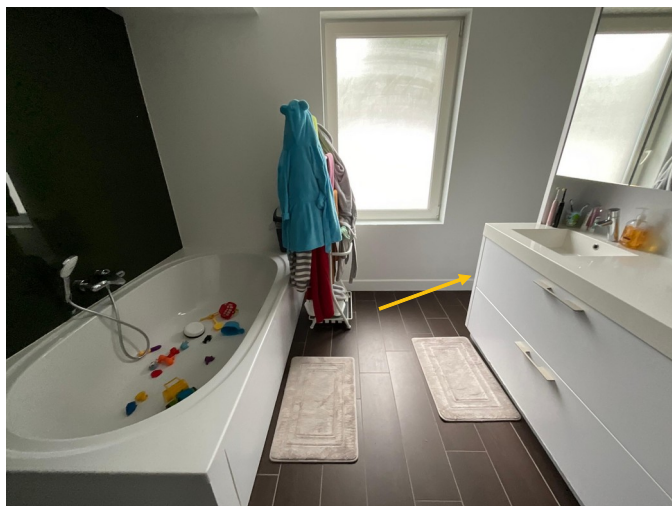
## Fiche 3: 101. Wanden: pleisterwerk.

Geen asbest

#	Type	Referentie	Resultaat
3.1	Puntmonster	101	Geen asbest

Beschrijving	101. Wanden: pleisterwerk.
Omgeving	Binnen
Primaire drager	Binnenwand
Bindmiddel van materiaal	Gips - kalk
Gebondenheid op basis van bindmiddel	Niet-hechtgebonden
Hoeveelheid (oppervlakte - dikte - aantal)	• 15,00 m <sup>2</sup> - 1,00 cm - 1 stuk
Totaal volume	0,15 m <sup>3</sup>
Identificatiemethode	Vaststelling met monstername
Destructieve handeling voor identificatie	Nee
Opmerking	<p>De opgegeven oppervlaktes zijn indicatief.</p> <p>De vaststelling dat de wanden asbestveilig zijn, is gebaseerd op een beperkt aantal monsterstalen welke door een erkend labo werden geanalyseerd. Daardoor geeft dit vooral een indicatie van de algemene asbestveilige toestand. In deze woning kon enkel een puntstaal worden genomen van de wanden in de badkamer. De andere ruimten bestonden uit blote bakstenen.</p>
