Asbestinventarisatetest

13040C0960/00T000 - Nieuwstad 34, 2300 Turnhout

Attestnummer : **20241104-000541.000**

Uitgegeven op : **04.11.2024**

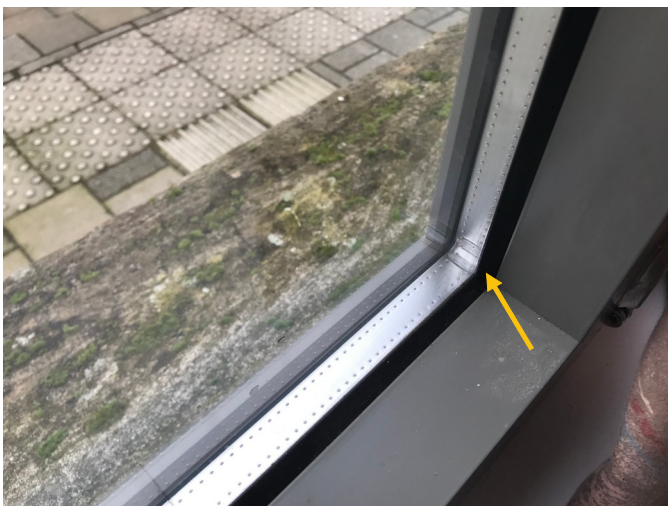
Vrije foto

Flexibele kit is niet asbestverdacht.

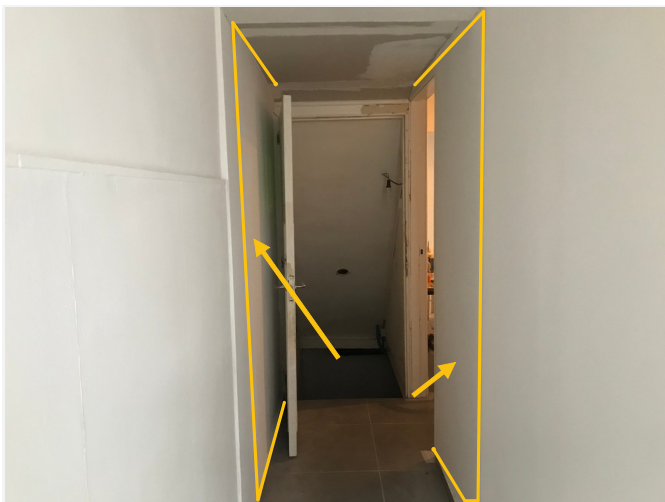
Vrije foto

Recente gipsplaten zijn niet asbestverdacht. Deskundige kan geen uitspraak doen over achterliggende materialen. Destructief onderzoek is aangewezen bij renovatie of sloop om achterliggende lagen op asbest uit te sluiten.

Identificatiemethode	Vaststelling & expertise (niet-asbestverdacht)
Primaire drager	Binnenwand
(Asbest)materiaal	Plaat, paneel, tablet - Generiek
Bindmiddel	Gips - kalk
Gebondenheid bindmiddel	Niet-hechtgebonden

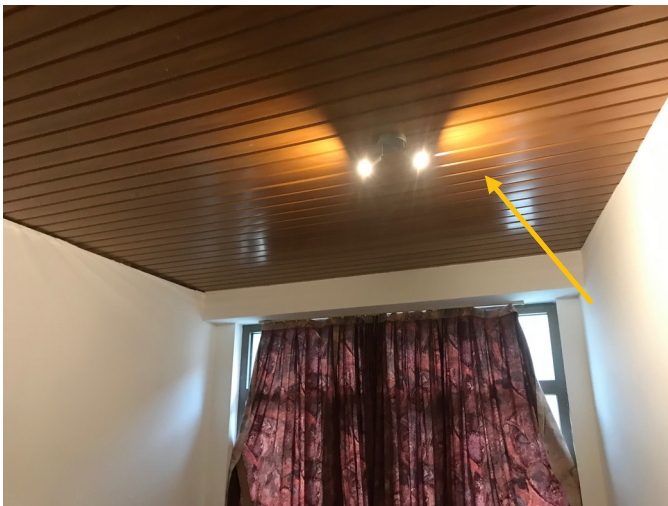
Vrije foto

PVC/HOUT is niet asbestverdacht. Deskundige kan geen uitspraak doen over achterliggende materialen. Destructief onderzoek is aangewezen bij renovatie of sloop om achterliggende lagen op asbest uit te sluiten.

Identificatiemethode	Vaststelling & expertise (niet-asbestverdacht)
Primaire drager	Plafond
(Asbest)materiaal	Plaat, paneel, tablet - Generiek
Bindmiddel	hout of PVC

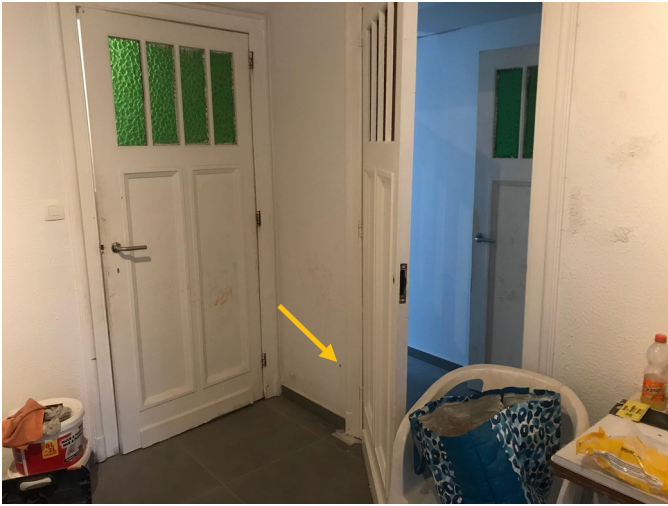
Fiche 4: Pleister Mengstaal Muur

Geen asbest

#	Type	Referentie	Resultaat
4.1	Mengmonster	1	Geen asbest

Beschrijving	Pleister Mengstaal Muur
Omgeving	Binnen
Primaire drager	Binnenwand
Bindmiddel van materiaal	Gips - kalk
Gebondenheid op basis van bindmiddel	Niet-hechtgebonden
Hoeveelheid (oppervlakte - dikte - aantal)	• 32,00 m ² - 1,50 cm - 1 stuk
Totaal volume	0,48 m ³
Identificatiemethode	Vaststelling met monstername
Destructieve handeling voor identificatie	Nee
Opmerking	De oppervlakte is een raming. Hieraan worden geen rechten verleend.
