# Asbestinventarisatetest

Stichelendries 97, 9340 Lede

Attestnummer : 20241018-000126.000

Uitgegeven op : 18.10.2024

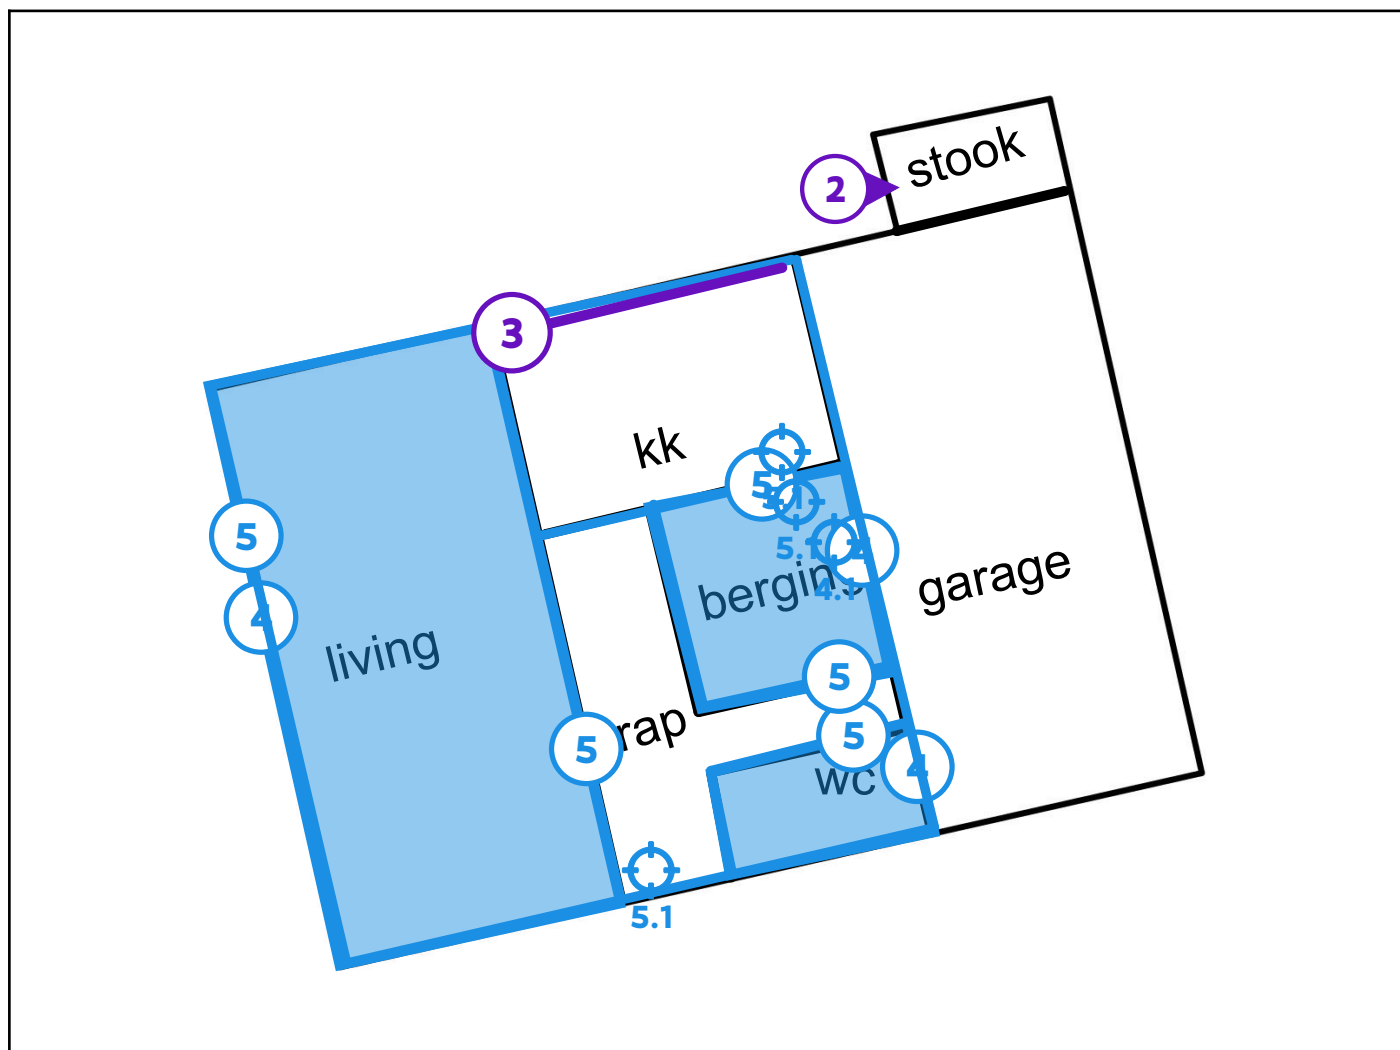
## Plan 1.1: Hoofgebouw plan gvl

Beschrijving	Type	Actie
2. Verwarmingsketel van voor 2001	Advies	-
3. faiancelijm achter tegels	Advies	-
4. pleisterwerk plafond	Geen asbest	-
4.1 Code: mm02	Puntmonster	-
5. pleisterwerk wanden	Geen asbest	-
5.1 Code: mm01	Mengmonster	-

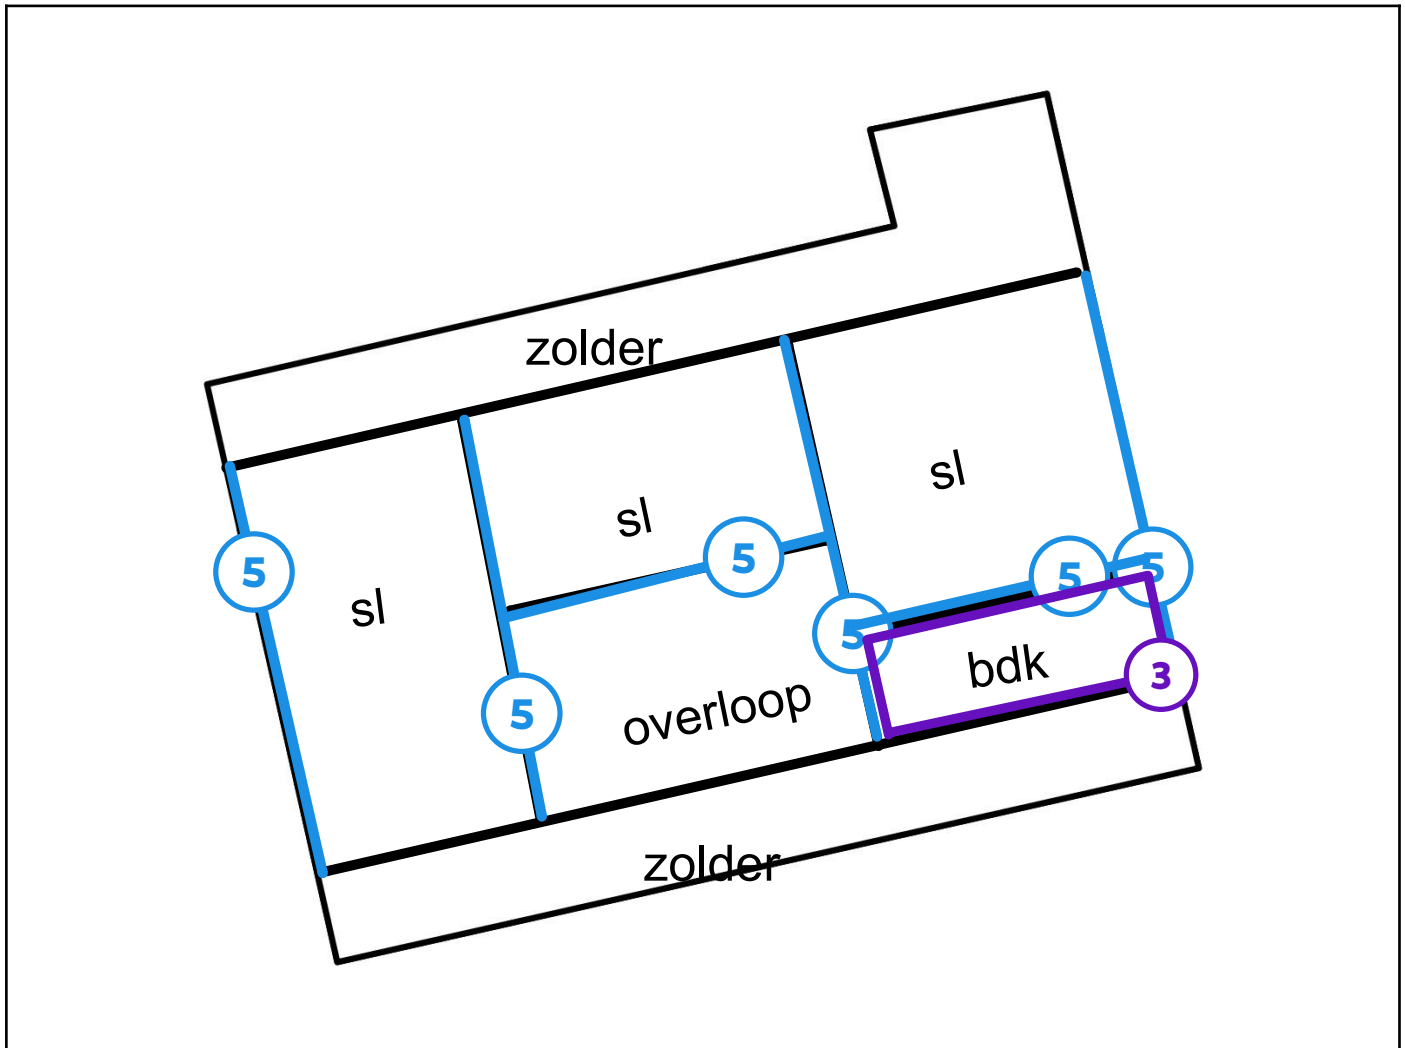
## Plan 1.2: Hoofdgebouw plan 1e

Beschrijving	Type	Actie
3. faiancelijm achter tegels	Advies	-
5. pleisterwerk wanden	Geen asbest	-

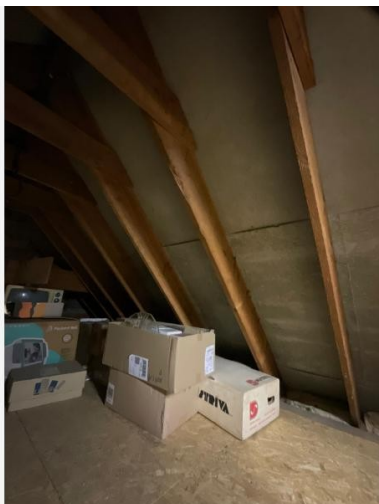
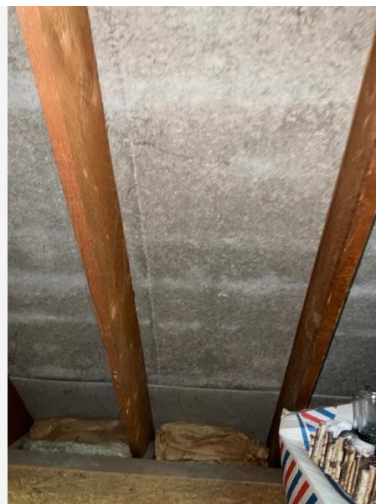
Het asbestmateriaal valt onder de mijlpaal van 2040.

Eindbeoordeling materiaalrisico	Verhoogd materiaalrisico en/of verhoogde kans op vezelvrijgave
---------------------------------	--

Gebondenheid	Categorie 1: hechtgebonden in oorsprong
Asbestsoort (vezeltype)	Crocidoliet aanwezig
Asbestconcentratie	Laag (< 50%)
Afschermingsgraad van het gehele materiaal	Geheel of deels (ook) vrij aan de binnenlucht
Toestand van het materiaal	Licht beschadigd, licht verweerd. Intact calciumsilicaatmateriaal of categorie III 'gebondenheid'

Beschrijving	menuiserite onderdak
Omgeving	Binnen
Primaire drager	Schuin dak
Asbestmateriaal	Plaat, paneel, tablet - Type Menuiserite
Bindmiddel van asbestmateriaal	Cement
Gebondenheid op basis van bindmiddel	Hecht
Hoeveelheid (oppervlakte - dikte - aantal)	<ul style="list-style-type: none"><li>• 90,01 m<sup>2</sup> - 0,30 cm - 1 stuk</li></ul>
Totaal volume	0,27 m <sup>3</sup>
Eenvoudig bereikbaar	Nee <ul style="list-style-type: none"><li>• Het asbestmateriaal is bedekt (uitgezonderd laag verf, coating, behang, kunststof, textiel) en het wegnemen van het bedekkende materiaal kan niet zonder het bedekkende materiaal te beschadigen.</li></ul>
Bevestigingswijze	<ul style="list-style-type: none"><li>• Onbekend</li></ul>
Identificatiemethode	Vaststelling zonder monstername
Destructieve handeling voor identificatie	Nee
Opmerking	Geschatte hoeveelheid

- Zorg voor een veilig beheer. Vermijd het beschadigen van het asbestmateriaal. Controleer de toestand jaarlijks op wijzigingen.
- Zorg voor een veilig beheer en verwijder dit asbestmateriaal wanneer het bij werken eenvoudig bereikbaar wordt. Controleer de toestand jaarlijks op wijzigingen.

- Eenvoudige handelingen: mag via doe-het-zelf of door werknemer(s) met opleidingsattest eenvoudige handelingen  
Menuiserie onderdak is eenvoudig te verwijderen door de platen los te schroeven of de nagels te verwijderen. De platen mogen -tijdens het proces niet gebroken worden. Gebruik geen sneldraaiend gereedschap om deze toepassing te verwijderen zoals slijpschijven en breekhamers.

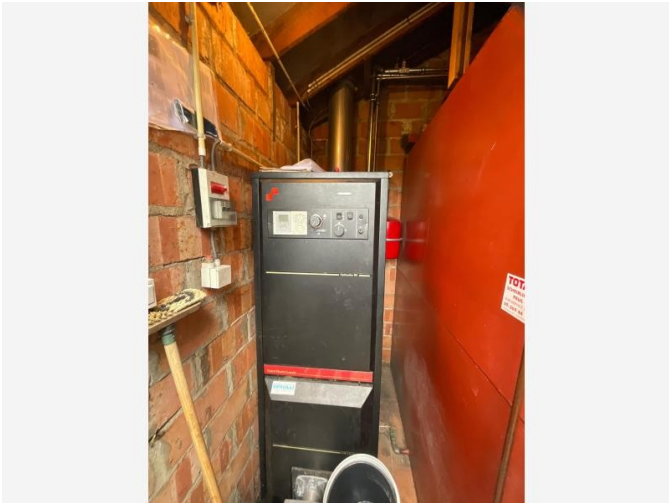
De verwarmingsketel dateert vermoedelijk van voor 2001. De kans bestaat dat er asbesthoudende materialen zijn gebruikt tijdens de productie/herstellingen aan de ketel. De inspecteur kon tijdens zijn rondgang geen asbesthoudende materialen aantreffen, maar hou rekening dat er mogelijk aanwezig zijn binnen de behuizing van de ketel. Deze kon de inspecteur tijdens de inspectie niet controleren.
