Keuringsverslag van een elektrische laagspanning- en zeer lage spanningsinstallatie

Straatnaam Auguste Demaeghtlaan
Huisnummer 117
Busnummer 1
Postcode 1500
Gemeente Halle

Type : appartement

Aard onderzoek: Gelijkvormigheidsonderzoek van € artikels 270 en

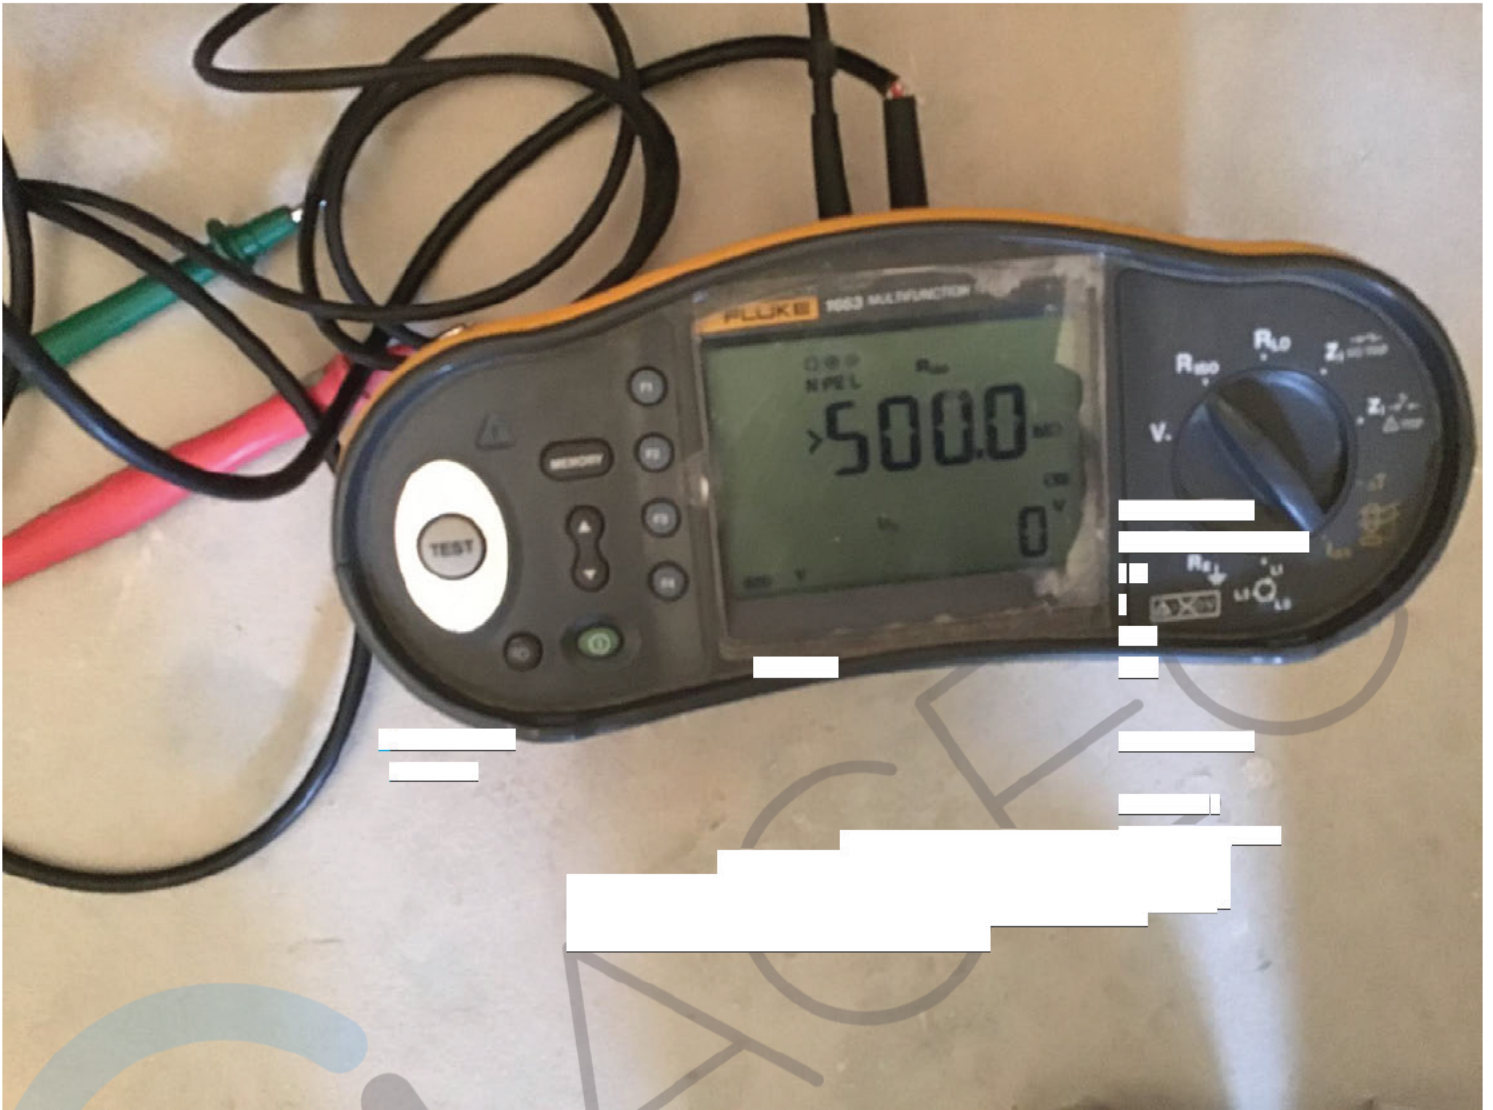
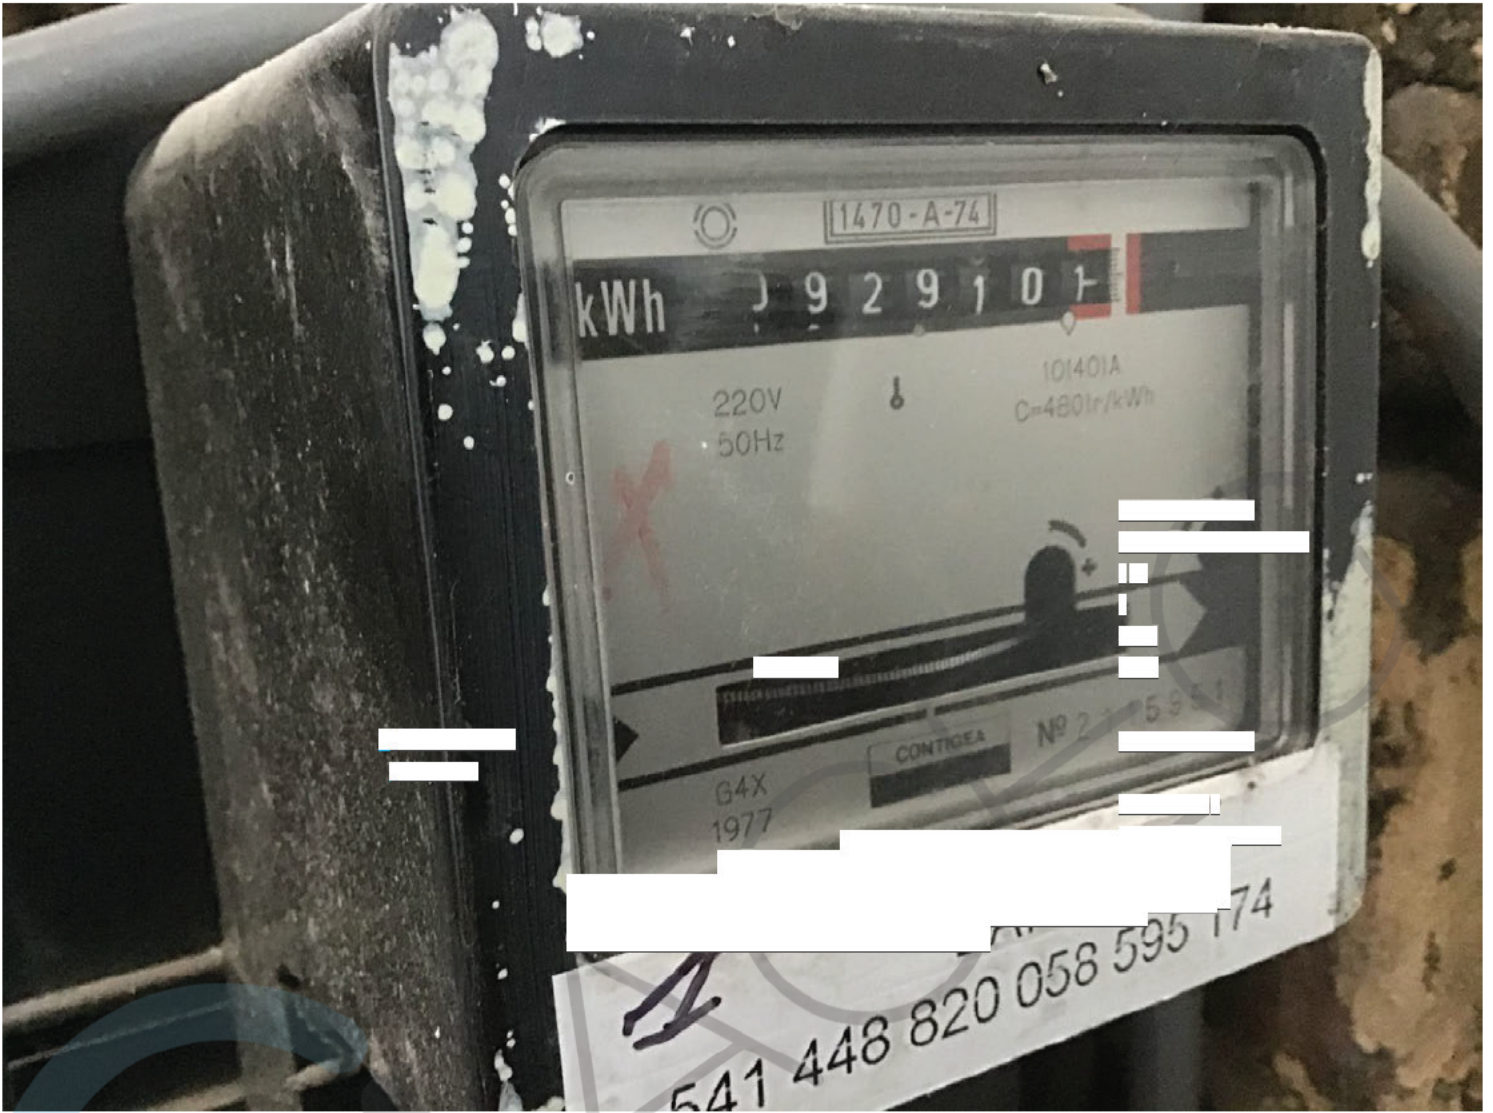
Auguste Deraeghtlaan 117
 1500 Halle
 Appartement 1st verdiep
 Lijst stroomkringen

40 A	Hoofddifferentieel 40 A / 300mA
40 A	Differentieel 40 A / 30mA
A	Stopcontacten kamers
B	Stopcontacten gang, living, frigo en rechts op werkblad
C	Licht + stopcontact met sensor aan deur gemeenschappelijke gang 1 ^{ste} verdiep
D	Verlichting salon, living en keuken
	Verlichting WC,
	Verlichting slaapkamers en tussengang
E	Stopcontacten Salon
F	Stopcontacten oven, werkblad links en dampkap
G	Kookplaat
H	Omvormer parlefoon
I	Badkamer
J	Wasmachine
K	Droogkast
L	Vaatwasmachine in keuken
M	Kelder + licht inkom aan de voordeur
