Asbestinventarisatetest

Dorpstraat 11/0001, 2180 Antwerpen

Attestnummer : 20250129-000283.000

Uitgegeven op : 29.01.2025

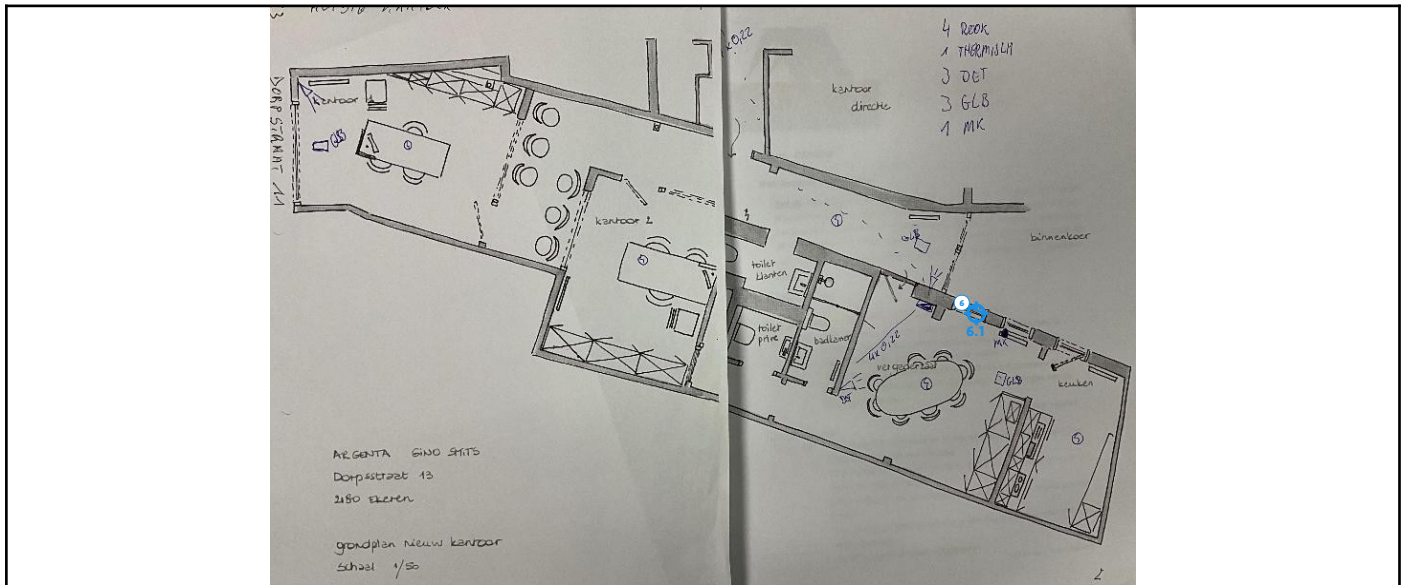
Plan 1.3: Glv

Beschrijving	Type	Actie
6. Venster-deurdorpel buiten	Geen asbest	-
6.1 Code: Dorpel	Puntmonster	-

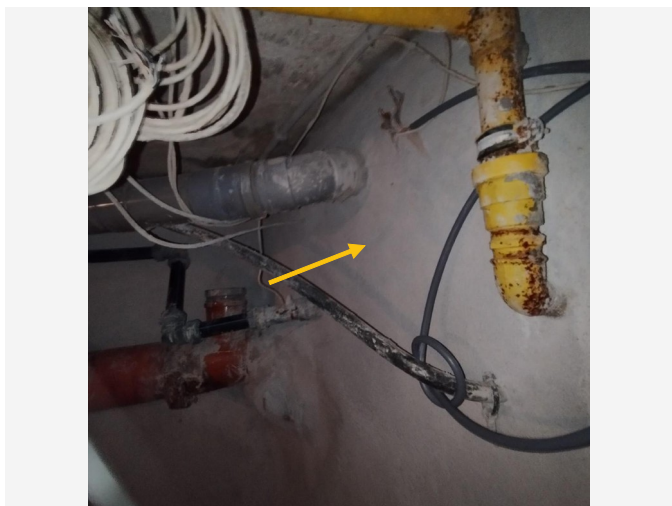
Vrije foto

De cementering is van 2024 door firma aldiva aangebracht. Niet verdacht. Zie bewijs.

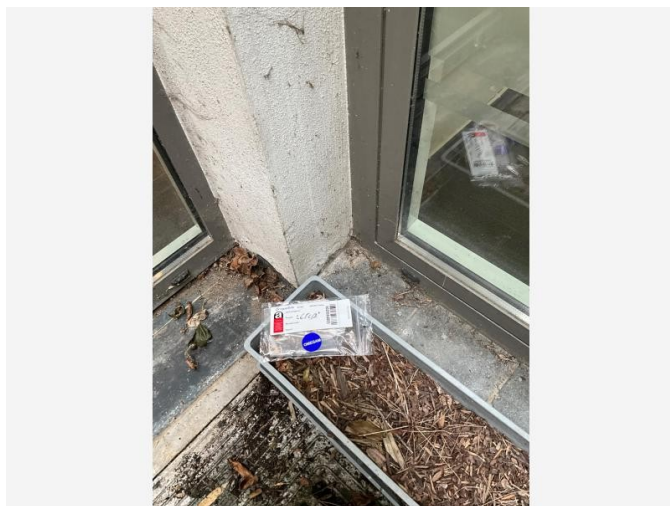
Geen asbest

#	Type	Referentie	Resultaat
7.1	Puntmonster	Crepi	Geen asbest

Beschrijving	Crepi buitentoepassing (met staalname)
Omgeving	Buiten
Primaire drager	Wand buitenschil
Bindmiddel van materiaal	Cement
Gebondenheid op basis van bindmiddel	Hecht
Hoeveelheid (gewicht - aantal)	<ul style="list-style-type: none">• 82,00 kg - 1 stuk
Totaal gewicht	82,00 kg
Identificatiemethode	Vaststelling met monstername
Destructieve handeling voor identificatie	Nee
Opmerking	<p>In het inspectieprotocol is een monstername van crepi verplicht om dit te identificeren als niet-asbesthoudend.</p> <p>De vermelde oppervlaktes, diktes, gewichten en volumes betreffen een beredeneerde schatting. Er worden geen rechten verleend aan deze oppervlaktes/diktes/volumes.</p>
