Asbestinventarisatetest

Torhoutse Steenweg 123/7, 8200 Brugge

Attestnummer : 20230517-000483.000

Uitgegeven op : 17.05.2023

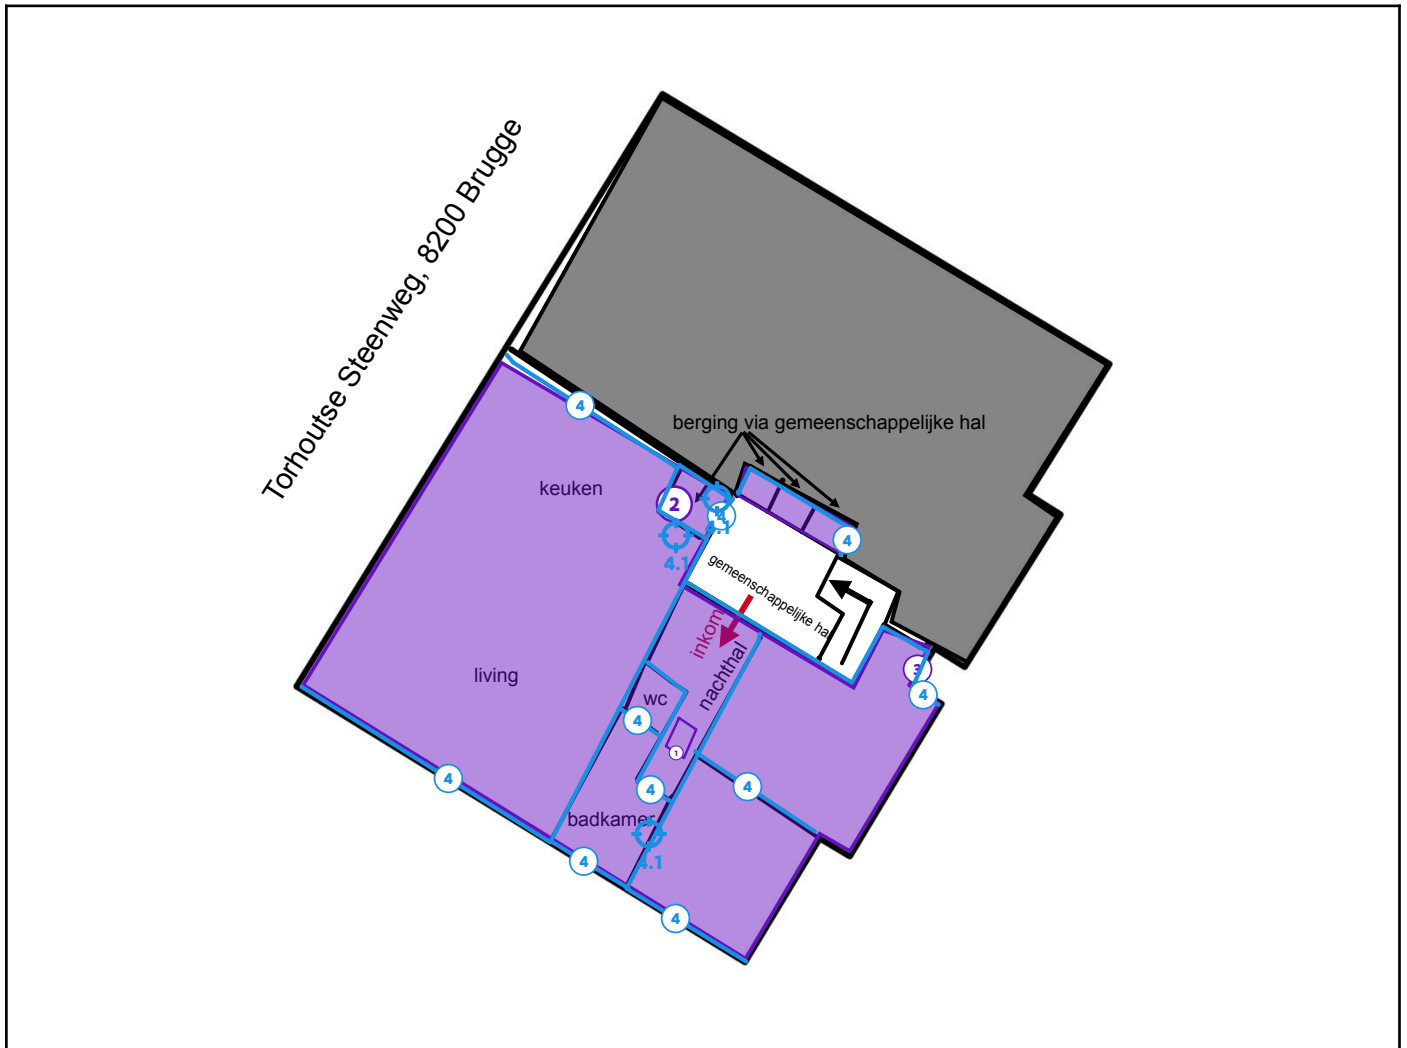
Plan 1.1: Hoofdgebouw plan

Beschrijving	Type	Actie
1. Toegang zolderverdieping	Advies	-
2. CV ketel VAILLANT	Advies	-
3. Plafond	Advies	-
4. Pleister wanden	Geen asbest	-
4.1 Code: A1 Pleister wanden	Puntmonster	-

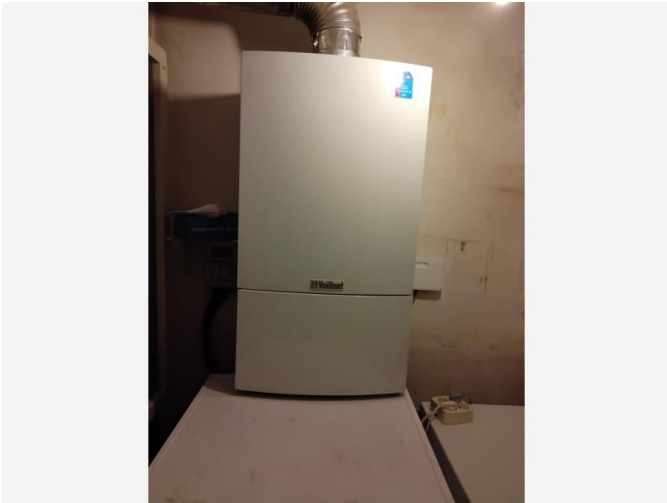
Vrije foto

De CV ketel van het merk Vaillant type VUW 240 bouwjaar 1999, kon niet getraceerd worden in online databanken met technische informatie (IAD online). Het merk Vaillant produceert sinds 1991 geen asbesthoudende CV ketels meer dus kunnen we er van uitgaan dat dit een asbestvrije CV ketel is.

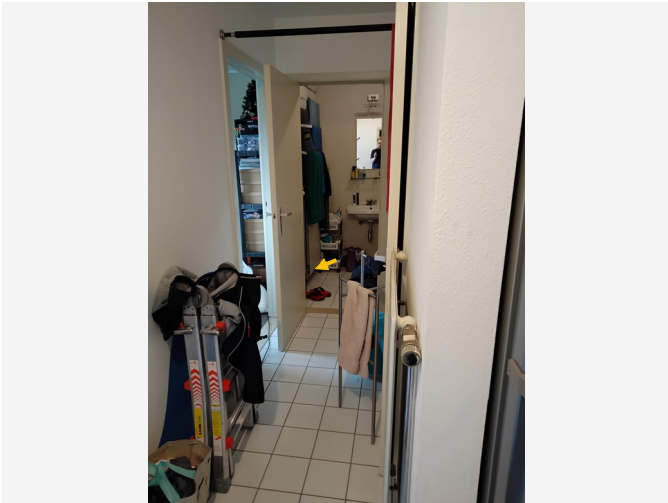
Fiche 4: Pleister wanden

Geen asbest

#	Type	Referentie	Resultaat
4.1	Puntmonster	A1 Pleister wanden	Geen asbest

Beschrijving	Pleister wanden
Omgeving	Binnen
Primaire drager	Binnenwand
Bindmiddel van materiaal	Gips - kalk

Gebondenheid op basis van bindmiddel	Niet-hechtgebonden
Hoeveelheid (oppervlakte - dikte - aantal)	<ul style="list-style-type: none"> • 130,00 m² - 1,00 cm - 1 stuk
Totaal volume	1,30 m ³
Identificatiemethode	Vaststelling met monstername
Destructieve handeling voor identificatie	Nee
Opmerking	De hoeveelheid pleisterwerk is een inschatting. De schuine wanden / de dakafwerking bestaan uit gipskartonplaten. Monstername traphal afwezig omdat deze niet tot de inspectielocatie behoort.
