Asbestinventarisatetest

Oudenaardseweg 41, 8587 Spiere-Helkijn

Attestnummer : **20230612-000245.001**

Zone 1: appartement gelijkvloers

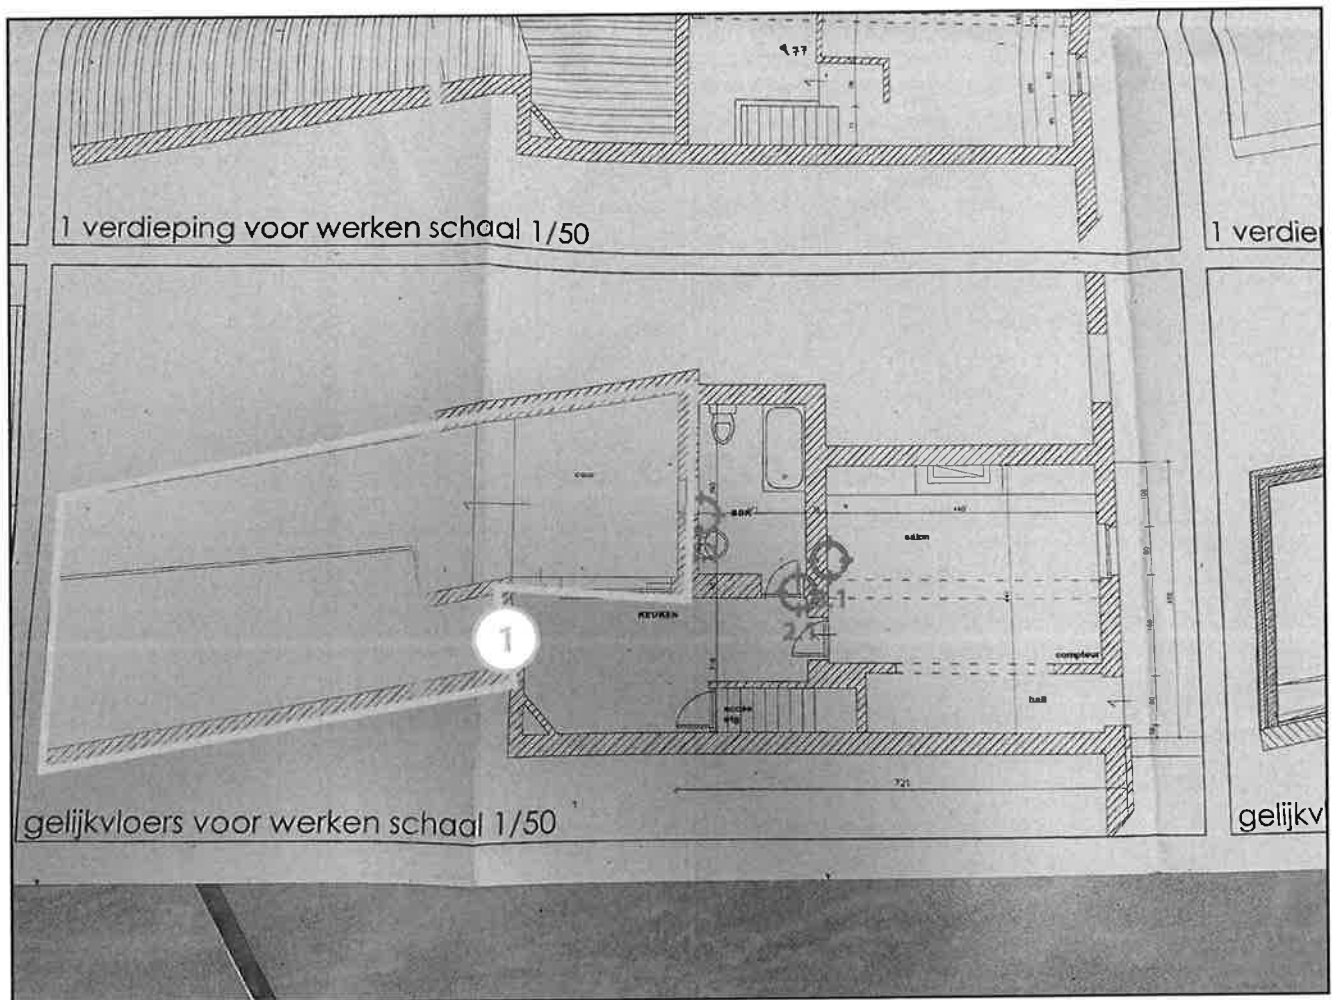
Plan 1.1: gebouwd in 2006

Beschrijving	Type	Actie
1. 2 slaapkamers en eetplaats	Uitsluiting	-
2. Pleisterwerk plafond	Geen asbest	-
2.1 Code: MM02	Puntmonster	-
3. Pleisterwerk muur	Geen asbest	-
3.1 Code: MM01	Mengmonster	-

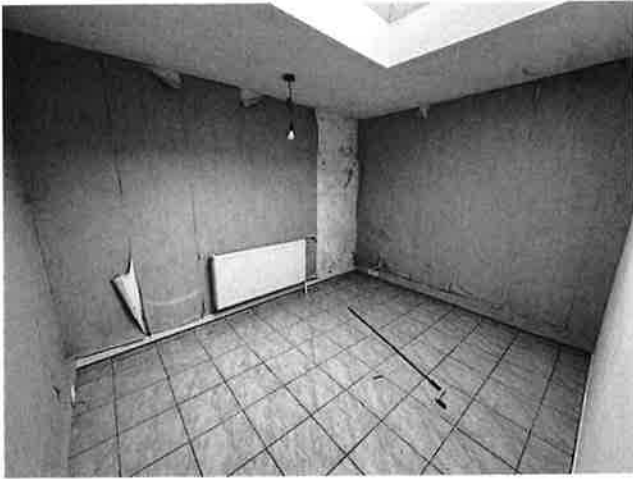
Fiche 1: 2 slaapkamers en eetplaats

Situeringfoto

Uitgesloten van inspectie

Bouwjaar: 2006

Constructies gebouwd vanaf 2001 moeten niet onderzocht worden

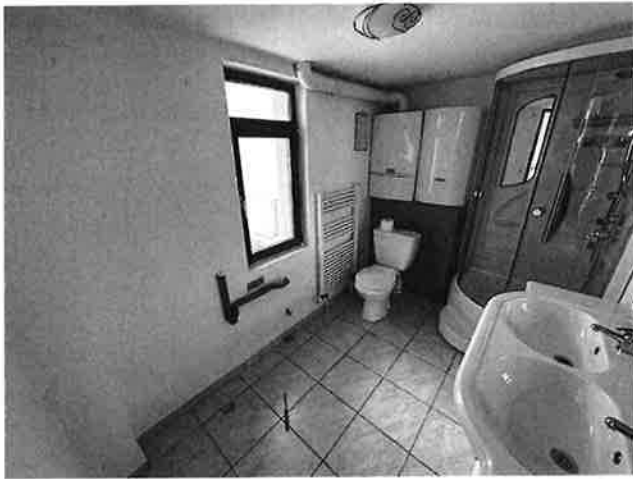
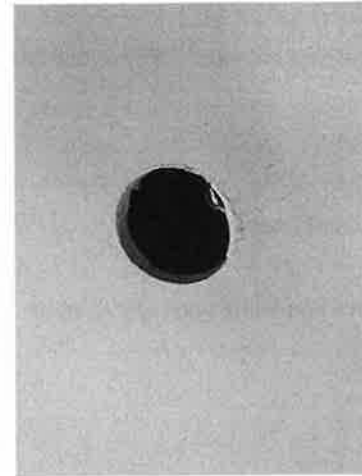
Fiche 2: Pleisterwerk plafond

Geen asbest

Overzichtsfoto

Detailfoto

#	Type	Referentie	Resultaat
2.1	Puntmonster	MM02	Geen asbest

Beschrijving	Pleisterwerk plafond
Omgeving	Binnen
Primaire drager	Plafond
Bindmiddel van materiaal	Gips - kalk

Gebondenheid op basis van bindmiddel	Niet-hechtgebonden
Hoeveelheid (oppervlakte - dikte - aantal)	• 109,00 m ² - 1,00 cm - 1 stuk
Totaal volume	1,09 m ³
Identificatiemethode	Vaststelling met monstername
Destructieve handeling voor identificatie	Nee

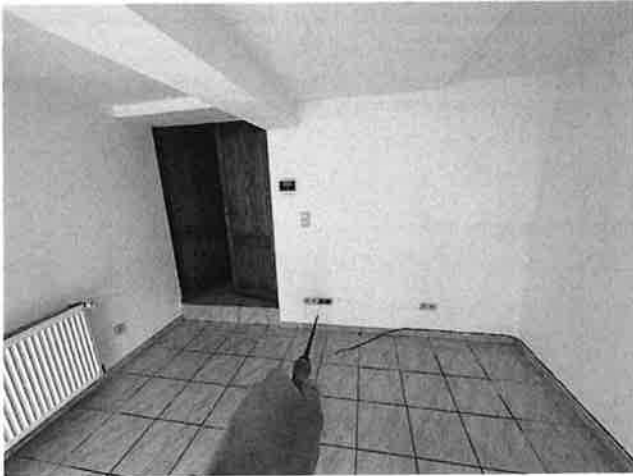
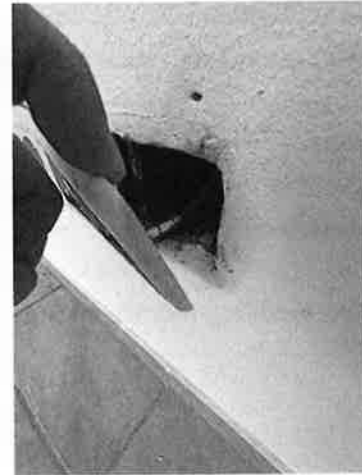
Fiche 3: Pleisterwerk muur

Geen asbest

Overzichtsfoto

Detailfoto

#	Type	Referentie	Resultaat
3.1	Mengmonster	MM01	Geen asbest

Beschrijving	Pleisterwerk muur
Omgeving	Binnen
Primaire drager	Binnenwand
Bindmiddel van materiaal	Gips - kalk

Gebondenheid op basis van bindmiddel	Niet-hechtgebonden
Hoeveelheid (oppervlakte - dikte - aantal)	• 25,00 m ² - 1,00 cm - 1 stuk
Totaal volume	0,25 m ³
Identificatiemethode	Vaststelling met monstername
Destructieve handeling voor identificatie	Nee
