Asbestinventarisatetest

Auguste Demaeghtlaan 67/34, 1500 Halle

Attestnummer : **20240522-000463.000**

Uitgegeven op : **22.05.2024**

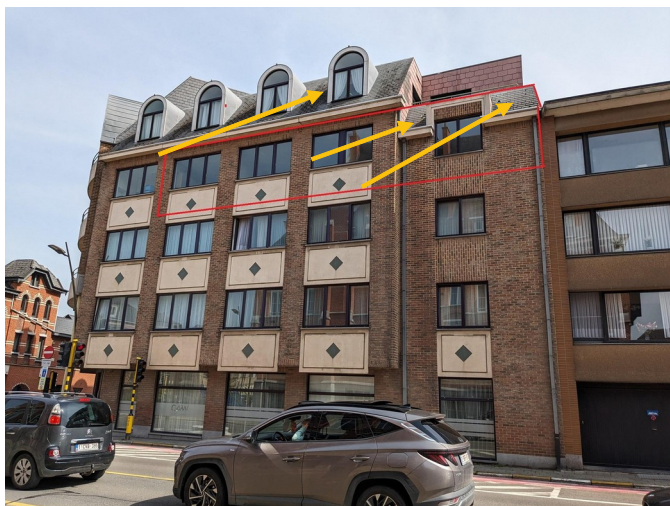
Vrije foto

De leien van het schuine dak behoren tot de algemene delen. Bij werken eraan is een analyse van het materiaal aangewezen.

Identificatiemethode	Redelijk vermoeden
Primaire drager	Schuin dak
(Asbest)materiaal	Dak- en gevelbekleding - Lei, shingle
Bindmiddel	Cement
Gebondenheid bindmiddel	Hecht

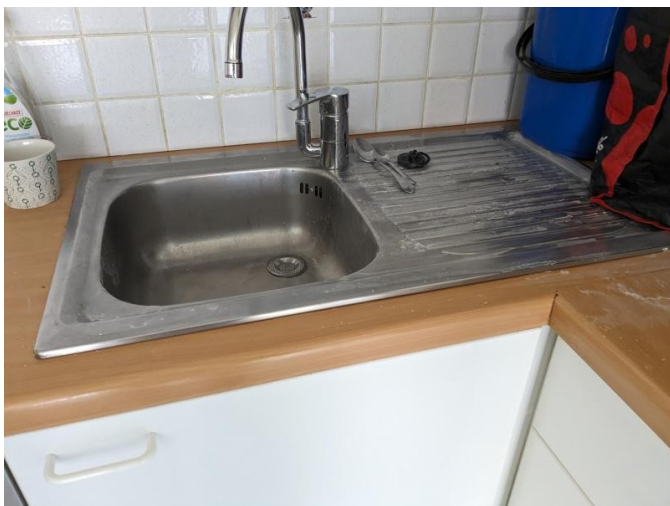
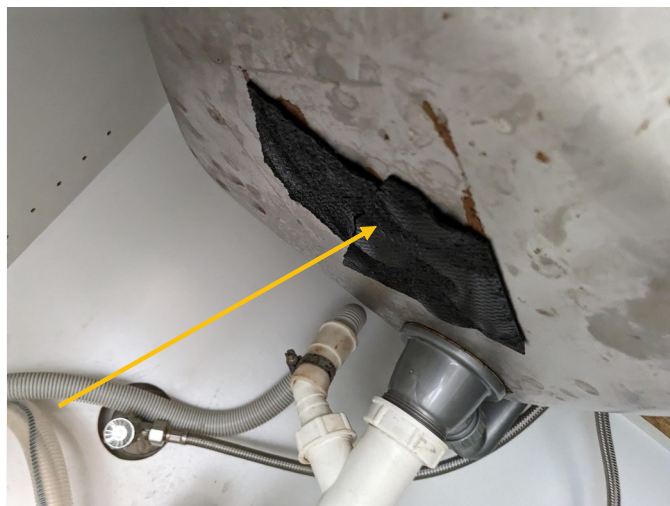
Overzichtsfoto

Geen asbest

#	Type	Referentie	Resultaat
2.1	Puntmonster	8248907	Geen asbest

Beschrijving	Anti-dreunlaag gootsteen keuken
Omgeving	Binnen
Primaire drager	Sanitaire infrastructuur en uitrusting (toe- en afvoer)
Bindmiddel van materiaal	Bitumen (roofing, teer, asfalt)

Gebondenheid op basis van bindmiddel	Hecht
Hoeveelheid (oppervlakte - aantal)	• 0,10 m ² - 1 stuk
Totale oppervlakte	0,10 m ²
Identificatiemethode	Vaststelling met monstername
Destructieve handeling voor identificatie	Nee

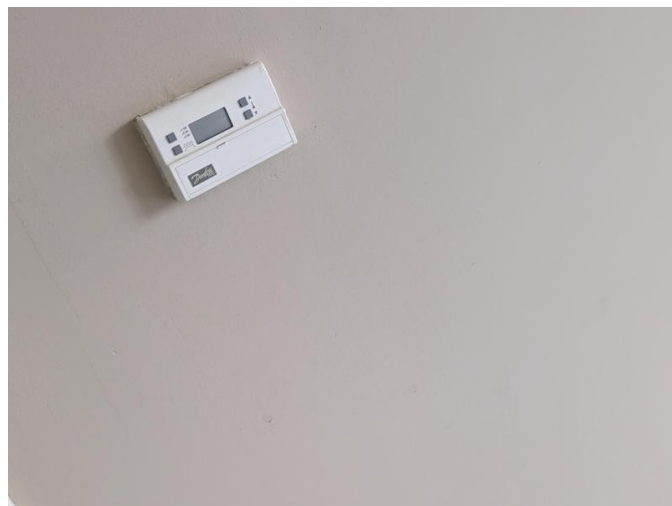
Overzichtsfoto

Geen asbest

#	Type	Referentie	Resultaat
3.1	Mengmonster	8248908	Geen asbest

Beschrijving	pleisterwerk binnenwanden
Omgeving	Binnen
Primaire drager	Binnenwand
Bindmiddel van materiaal	Gips - kalk

Gebondenheid op basis van bindmiddel	Niet-hechtgebonden
Hoeveelheid (oppervlakte - dikte - aantal)	• 158,00 m ² - 1,00 cm - 1 stuk
Totaal volume	1,58 m ³
Identificatiemethode	Vaststelling met monstername
Destructieve handeling voor identificatie	Nee
Opmerking	<p>STAALNAME PLEISTERWERK</p> <p>in stookruimte : geen pleisterwerk - cv collectief</p> <p>in natte ruimten : keuken</p> <p>in individuele ruimten : living</p> <p>in traphal : behoort tot algemene delen</p>
