VERSLAG NR

GEN/15/61332968/00/NL/000

## Elektrische installaties op laagspanning en op zeer lage spanning (Boek 1 - KB 8/09/2019) - Algemene Directie Energie

Auguste Demaeghtlaan 67 Bte 34 - 1500 Halle

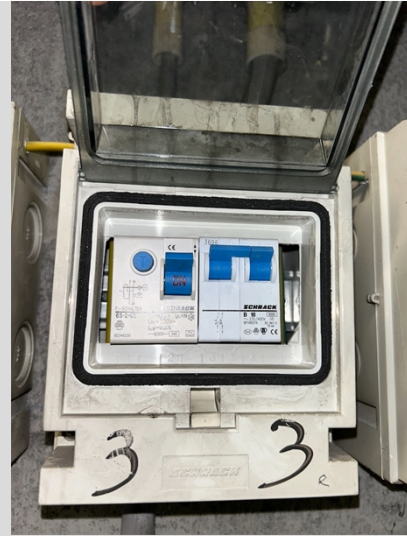
### ALSB

Plaats	Kelder
Aantal differentieelstroominrichtingen	1
Aantal stroombanen	1

( Inwendige foto )

( Uitwendige foto )

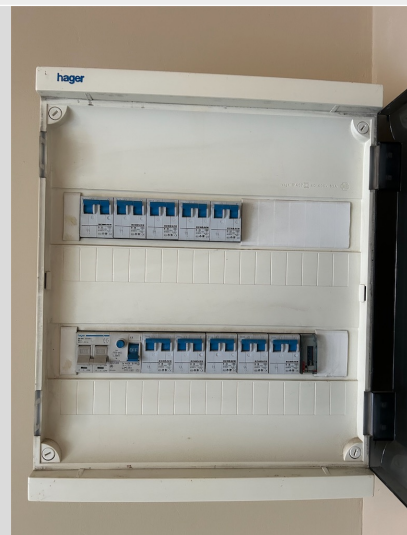
### TD2

Plaats	Appartement
Aantal differentieelstroominrichtingen	1
Aantal stroombanen	10

( Inwendige foto )

( Uitwendige foto )

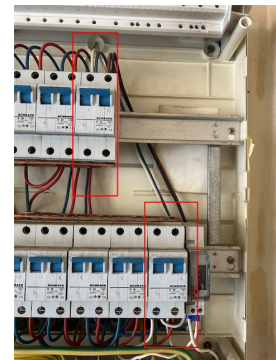
## BORD:TD2

- De aanduiding van de stroomkringen en/of apparatuur, aansluitklemmen, enz. dient aangebracht of vervolledigd te worden (B1: 3.1.3.; 5.3.6.1.; 5.3.6.2. B3: 3.1.3.; 5.3.6.1.).
- De nominale stroomsterkte (In) van het materieel (schakelaars, contactoren,...) dient aangepast te worden aan de overstrombeveiliging van de stroomkring (B1: 4.4.1.1.; B2: 4.4.1.1.; B3: 4.4.1.1. ).
