# Asbestinventarisatetest

Rotterdamstraat 80, 2060 Antwerpen

Attestnummer : 20230303-000118.000

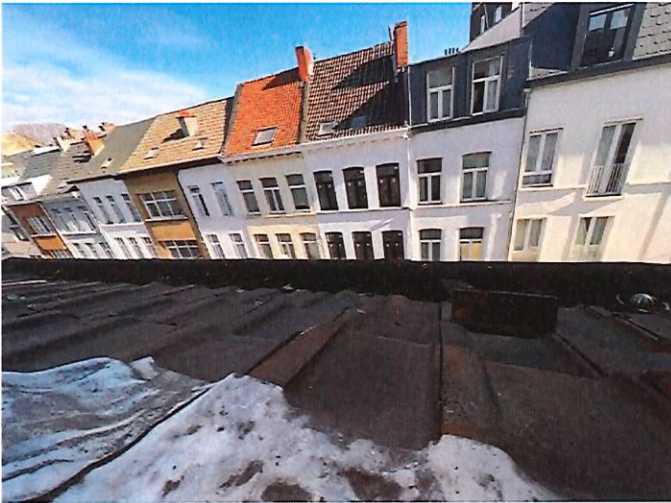
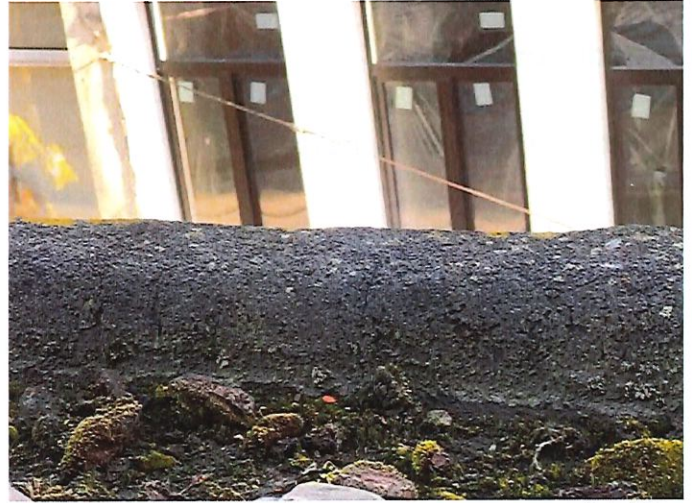
Overzichtsfoto

Detailfoto

Het asbestmateriaal valt onder de mijlpaal van 2034.

Eindbeoordeling materiaalrisico	Zeer laag materiaalrisico en/of zeer lage kans op vezelvrijgave
---------------------------------	---

Gebondenheid	Categorie 1: hechtgebonden in oorsprong
Asbestsoort (vezeltype)	Alleen chrysotiel
Asbestconcentratie	Laag (< 50%)
Afschermingsgraad van het gehele materiaal	Stootvaste afscherming of omkasting
Toestand van het materiaal	Onbeschadigd, niet verweerd

Beschrijving	Dakgoot hoofdgebouw
Omgeving	Buiten
Primaire drager	Infrastructuur hemelwater (opvang en afvoer)
Asbestmateriaal	Hemelwaterafvoerkanaal
Bindmiddel van asbestmateriaal	Cement
Gebondenheid op basis van bindmiddel	Hecht
Hoeveelheid (lengte - omtrek - dikte - aantal)	<ul style="list-style-type: none"><li>• 11,00 m - 45,00 cm - 2,00 cm - 1 stuk</li></ul>
Totaal volume	0,099 m <sup>3</sup>
Eenvoudig bereikbaar	Nee <ul style="list-style-type: none"><li>• Verwijdering tast de bouwkundige integriteit aan.</li></ul>
Bevestigingswijze	<ul style="list-style-type: none"><li>• Geschroefd</li></ul>

**Verwijderen**

- Zorg voor een veilig beheer. Vermijd het beschadigen van het asbestmateriaal. Controleer de toestand jaarlijks op wijzigingen.

- Eenvoudige handelingen: mag via doe-het-zelf of door werknemer(s) met opleidingsattest eenvoudige handelingen  
Hecht gebonden asbest

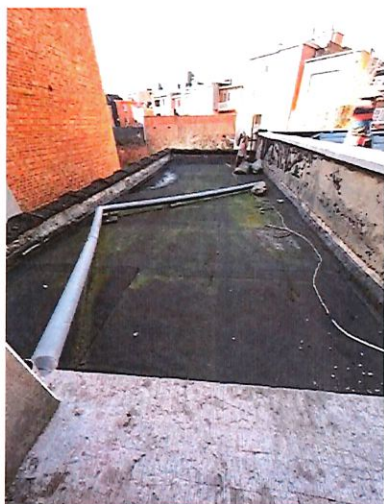
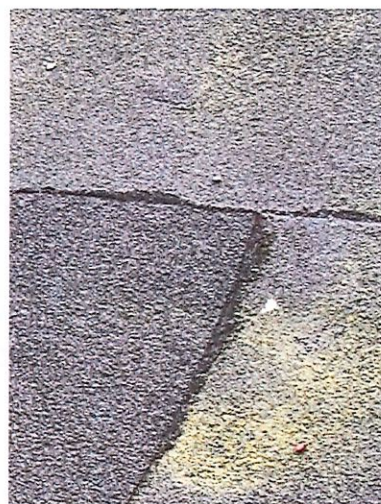
## Fiche 2: Plat dak achteraan

Overzichtsfoto

Detailfoto

Het asbestmateriaal valt onder de mijlpaal van 2040.

Eindbeoordeling materiaalrisico	Zeer laag materiaalrisico en/of zeer lage kans op vezelvrijgave
---------------------------------	---

Gebondenheid	Categorie 1: hechtgebonden in oorsprong
Asbestsoort (vezeltype)	Alleen chrysotiel
Asbestconcentratie	Laag (< 50%)
Afschermingsgraad van het gehele materiaal	Stootvaste afscherming of omkasting
Toestand van het materiaal	Onbeschadigd, niet verweerd

Beschrijving	Plat dak achteraan
Omgeving	Buiten
Primaire drager	Plat dak
Asbestmateriaal	Dak- en gevelbekleding - Roofing
Bindmiddel van asbestmateriaal	Cement
Gebondenheid op basis van bindmiddel	Hecht
Hoeveelheid (gewicht - aantal)	<ul style="list-style-type: none"><li>• 17,00 kg - 1 stuk</li></ul>
Totaal gewicht	17,00 kg
Eenvoudig bereikbaar	Nee <ul style="list-style-type: none"><li>• Verwijdering tast de bouwkundige integriteit aan.</li></ul>
Bevestigingswijze	<ul style="list-style-type: none"><li>• Geschroefd</li></ul>

Zorgvuldig beheren

- Zorg voor een veilig beheer. Vermijd het beschadigen van het asbestmateriaal. Controleer de toestand jaarlijks op wijzigingen.

- Eenvoudige handelingen: mag via doe-het-zelf of door werknemer(s) met opleidingsattest eenvoudige handelingen  
Hecht gebonden asbest

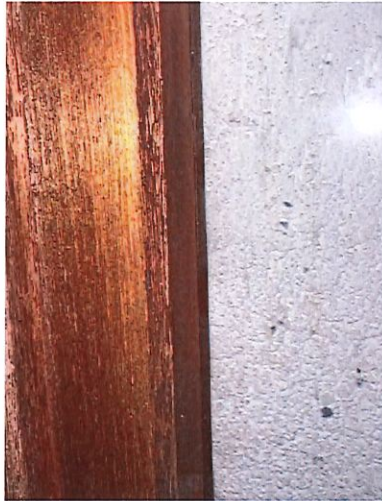
## Fiche 3: Pleisterwerk

Vrije foto

Geen asbest

Identificatiemethode	Vaststelling & expertise (niet-asbestverdacht)
----------------------	--
