# Asbestinventarisatetest

Boomsesteenweg 177/2, 2610 Antwerpen

Attestnummer : 20230324-000061.000

Uitgegeven op : 24.03.2023

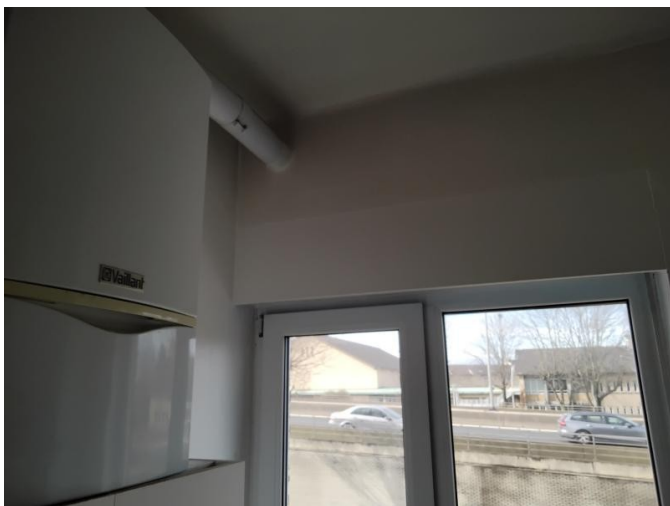
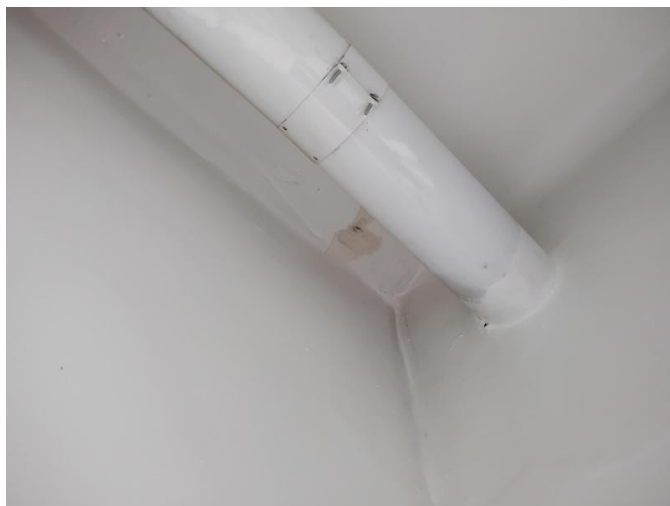
## Fiche 3: Plafondpleister

Overzichtsfoto

Detailfoto

Geen asbest

#	Type	Referentie	Resultaat
3.1	Puntmonster	A2 Plafondpleister	Geen asbest

Beschrijving	Plafondpleister
Omgeving	Binnen
Primaire drager	Plafond
Bindmiddel van materiaal	Gips - kalk

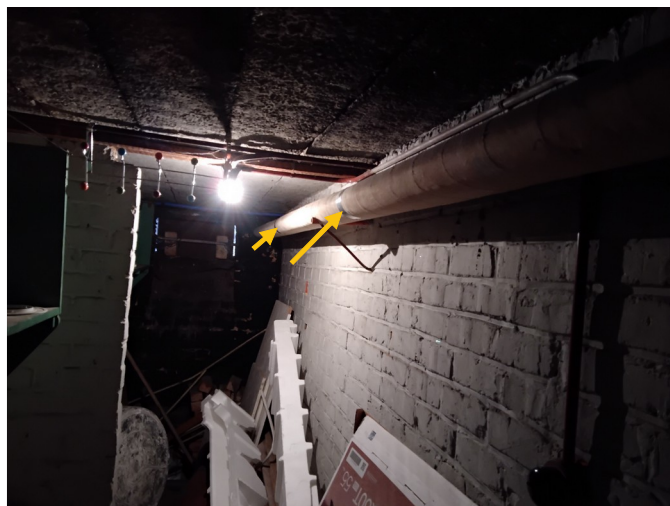
Overzichtsfoto

Detailfoto

Geen asbest

#	Type	Referentie	Resultaat
5.1	Mengmonster	A3 Buisisolatie rechten	Geen asbest

Beschrijving	A3 buisisolatie
Omgeving	Binnen
Primaire drager	Sanitaire infrastructuur en uitrusting (toe- en afvoer)
Bindmiddel van materiaal	Gips - kalk
