# Asbestinventarisatetest

Irislaan 4, 9180 Lokeren

Attestnummer : 20250106-000559.000

**Asbestveilig** (maar niet asbestvrij)

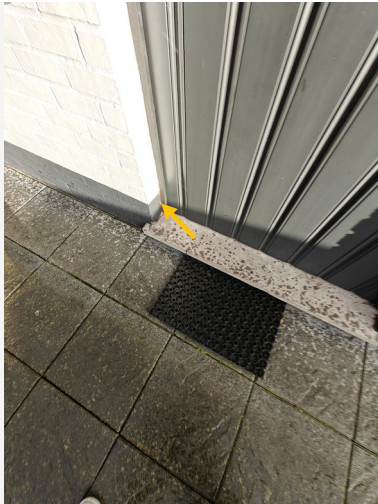
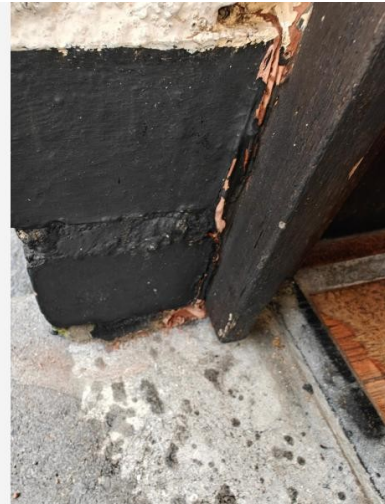
Overzichtsfoto

Detailfoto

Eindbeoordeling materiaalrisico	Laag materiaalrisico en/of verlaagde kans op vezelvrijgave
---------------------------------	--

Gebondenheid	Categorie 1: hechtgebonden in oorsprong
Asbestsoort (vezeltype)	Alleen chrysotiel
Asbestconcentratie	Laag (< 50%)
Afschermingsgraad van het gehele materiaal	Geheel of deels vrij aan de buitenlucht
Toestand van het materiaal	Licht beschadigd, licht verweerd. Intact calciumsilicaatmateriaal of categorie III 'gebondenheid'

#	Type	Referentie	Resultaat
1.1	Puntmonster	2	Chrysotiel

<b>Beschrijving</b>	mastiek ramen woning
<b>Omgeving</b>	Buiten
<b>Primaire drager</b>	Wandopening verticaal (raam, deur, ...)
<b>Asbestmateriaal</b>	In-situ afwerkingslagen - Pasta, stopverf, voegsel, stopsel, vulsel, mastiek, kitten, ...
<b>Bindmiddel van asbestmateriaal</b>	Kitten, mastiek, pasta
<b>Gebondenheid op basis van bindmiddel</b>	Hecht
<b>Hoeveelheid (gewicht - aantal)</b>	<ul style="list-style-type: none"><li>• 20,00 kg - 1 stuk</li></ul>
<b>Totaal gewicht</b>	20,00 kg
<b>Eenvoudig bereikbaar</b>	Ja
<b>Bevestigingswijze</b>	<ul style="list-style-type: none"><li>• Verlijmd, ingegoten, versmeerd</li></ul>
<b>Identificatiemethode</b>	Vaststelling met monstername
<b>Destructieve handeling voor identificatie</b>	Nee
<b>Opmerking</b>	afmetingen/gewichten zijn een indicatief.

Het asbestmateriaal valt onder de mijlpaal van 2040.

Zorgvuldig beheren

- Zorg voor een veilig beheer. Vermijd het beschadigen van het asbestmateriaal. Controleer de toestand jaarlijks op wijzigingen.

- Eenvoudige handelingen: mag via doe-het-zelf of door werknemer(s) met opleidingsattest eenvoudige handelingen  
Deze toepassing kan door een aannemer die over een opleidingsattest eenvoudige handelingen beschikt of door een particulier (doe-het-zelf), verwijderd worden indien er geen verhoogd risico op vrijgave van asbestvezels (max. concentratie 0,01 vezels/cm<sup>3</sup> - CODEX Art. VI.3-54) ontstaat en de toepassing voorafgaand wordt gefixeerd/bevochtigd; de individuele elementen zonder machinale werktuigen en zonder breken of gooien een voor een losgemaakt worden; en ten slotte in gesloten verpakking weggevoerd worden naar een erkend afvalpunt (recyclagepark).

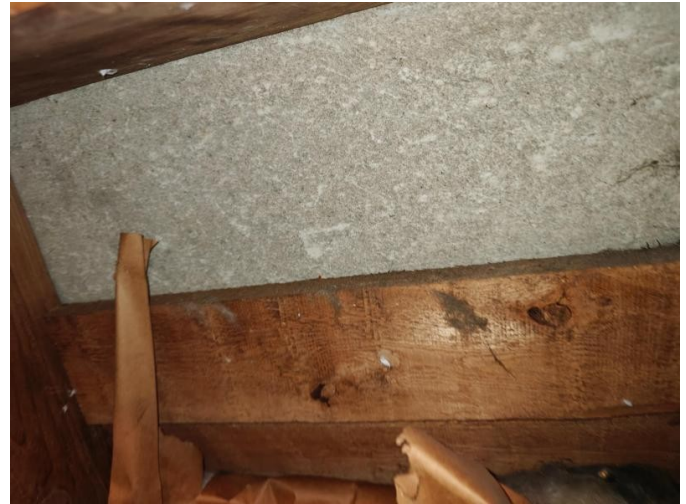
Overzichtsfoto

Detailfoto

Eindbeoordeling materiaalrisico	Laag materiaalrisico en/of verlaagde kans op vezelvrijgave
---------------------------------	--

Gebondenheid	Categorie 1: hechtgebonden in oorsprong
Asbestsoort (vezeltype)	Crocidoliet aanwezig
Asbestconcentratie	Laag (< 50%)
Afschermingsgraad van het gehele materiaal	Geheel of deels (ook) vrij aan de binnenlucht
Toestand van het materiaal	Onbeschadigd, niet verweerd

Beschrijving	onderdak hellend dak.
Omgeving	Binnen
Primaire drager	Schuin dak
Asbestmateriaal	Plaat, paneel, tablet - Type Menuiserite
Bindmiddel van asbestmateriaal	Cement
Gebondenheid op basis van bindmiddel	Hecht
Hoeveelheid (oppervlakte - dikte - aantal)	<ul style="list-style-type: none"><li>• 200,00 m<sup>2</sup> - 0,30 cm - 1 stuk</li></ul>
Totaal volume	0,60 m <sup>3</sup>
Eenvoudig bereikbaar	Nee <ul style="list-style-type: none"><li>• Het asbestmateriaal is bedekt (uitgezonderd laag verf, coating, behang, kunststof, textiel) en het wegnemen van het bedekkende materiaal kan niet zonder het bedekkende materiaal te beschadigen.</li></ul>
Bevestigingswijze	<ul style="list-style-type: none"><li>• Genageld, geniet</li></ul>
Identificatiemethode	Vaststelling zonder monsternamen
Destructieve handeling voor identificatie	Nee
Opmerking	afmetingen/gewichten zijn een indicatief.

Het asbestmateriaal valt onder de mijlpaal van 2040.

Zorgvuldig beheren

- Zorg voor een veilig beheer en verwijder dit asbestmateriaal wanneer het bij werken eenvoudig bereikbaar wordt. Controleer de toestand jaarlijks op wijzigingen.

- Eenvoudige handelingen: mag via doe-het-zelf of door werknemer(s) met opleidingsattest eenvoudige handelingen  
Eenvoudige handelingen: mag via doe-het-zelf of door werknemer(s) met opleidingsattesteenvoudige handelingen Verwijder de dakpannen. Erna voorzichtig houten draaglatjes en onderdakplaten loswrikken, asbesthoudende platen 1 voor 1 en in hun geheel verwijderen. Niet gooien en geen stortkokers gebruiken

Omwille van de hoogte overlaten aan dakwerker met opleidingsattest eenvoudige handelingen 8u.

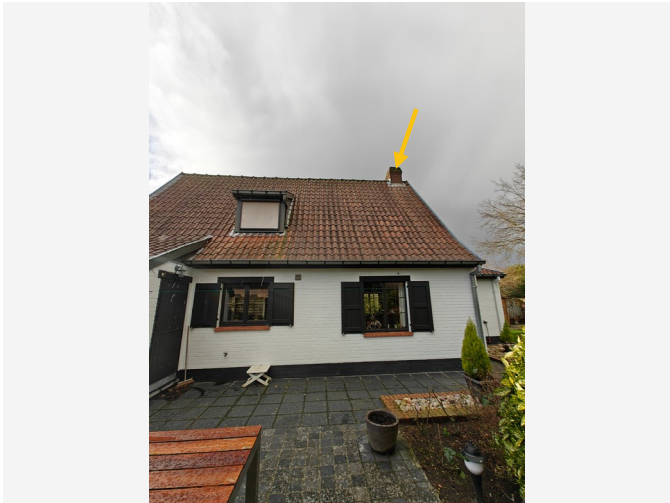
Situeringfoto

**Reden:** Het te onderzoeken materiaal situeert zich hoger dan 3,50 m te rekenen vanaf een veilige ondergrond

**Uitleg van de asbestdeskundige:** Geen mogelijkheid om te zien of er zich eventueel asbesthoudende materialen bevinden in de rookgaskanalen/schouwen.

(Asbest)materiaal	Rookgaskanaal
Karakterisatie	Asbest (verdacht)
Primaire drager	schouw van verwarmingsinstallatie/elementen

Bij eventuele latere sloop of renovatie dient men dit te controleren.
