# Asbestinventarisatetest

Lieve Vrouwstraat 19, 3600 Genk

Attestnummer : 20230308-000277.000

Uitgegeven op : 08.03.2023

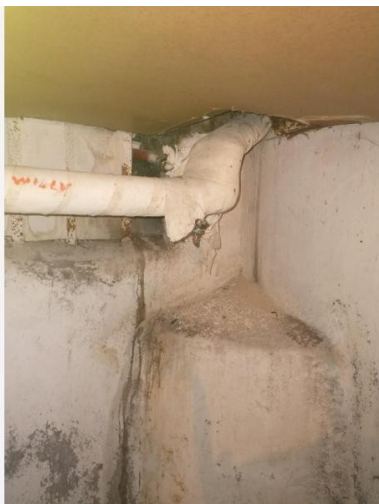
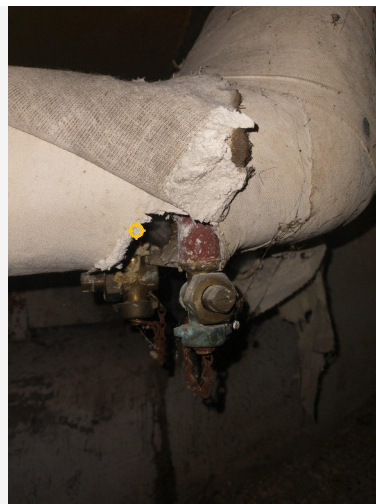
Overzichtsfoto

Detailfoto

Eindbeoordeling materiaalrisico	Hoog materiaalrisico en/of hoge kans op vezelvrijgave
---------------------------------	---

Gebondenheid	Categorie 2: niet-hechtgebonden met matrix
Asbestsoort (vezeltype)	Alleen chrysotiel
Asbestconcentratie	Hoog ( $\geq 50\%$ )
Afschermingsgraad van het gehele materiaal	Geheel of deels (ook) vrij aan de binnenlucht
Toestand van het materiaal	Matig beschadigd, matig verweerd

#	Type	Referentie	Resultaat
1.1	Mengmonster	1.12337	Chrysotiel

Beschrijving	Leidingisolatie kelder
Omgeving	Binnen
Primaire drager	HVAC infrastructuur en uitrusting
Asbestmateriaal	In-situ afwerkingslagen - Thermische isolatie
Bindmiddel van asbestmateriaal	Gips - kalk
Gebondenheid op basis van bindmiddel	Niet-hechtgebonden
Hoeveelheid (lengte - omtrek - dikte - aantal)	<ul style="list-style-type: none"><li>8,00 m - 20,00 cm - 0,50 cm - 1 stuk</li></ul>

**Dringend verwijderen**

- Zorg voor een veilig beheer. Vermijd het beschadigen van het asbestmateriaal. Controleer de toestand jaarlijks op wijzigingen.

- Hermetische zone (erkend asbestverwijderaar)  
Asbesthoudende leidingisolatie valt onder de ongebonden (niet-hechtgebonden) toepassingen van asbest. Deze toepassingen mag u als particulier niet zelf verwijderen en moeten door een professionele asbestverwijderaar verwijderd worden. Naast enorme gezondheidsrisico's kan u als particulier ook nergens terecht om het asbest kwijt te geraken. Een professionele asbestverwijderaar beschikt over de nodige kennis en het juiste materiaal om asbest veilig te kunnen verwijderen.

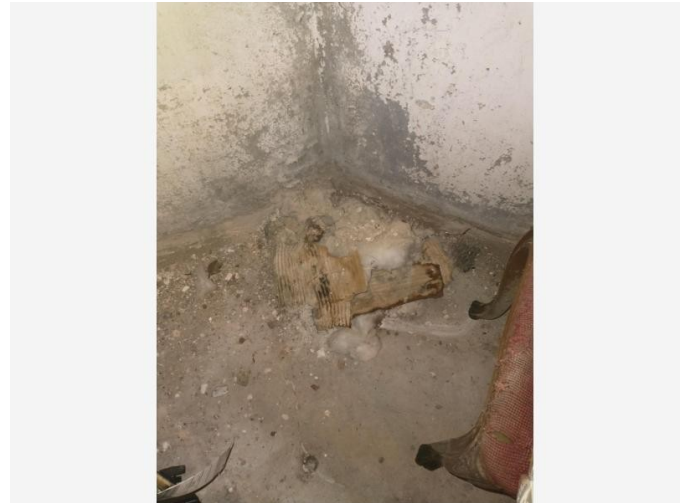
Overzichtsfoto

Detailfoto

Beschrijving	Afval leidingisolatie kelder
Type afvalstof	Betreft resten (contaminatie) van verwerking of beschadiging
Type resten (contaminatie)	<ul style="list-style-type: none"><li>• Stukken, fragmenten (los, opliggend)</li></ul>
Besmette materialen	<ul style="list-style-type: none"><li>• Minerale wol (isolatie)</li></ul>
Bron van de resten	Er liggen resten leidingisolatie, zowel pleister als wol, los op de grond in de kelder onder de buis waarrond de leidingisolatie is bevestigd. Gelet op de staalname die heeft uitgewezen dat de leidingisolatie asbest bevat kan er van uitgegaan worden dat de resten op de grond eveneens asbestverdacht en dus asbesthoudend zijn.
Omgeving	Binnen
Primaire drager	HVAC infrastructuur en uitrusting
Gebondenheid resten	Niet hecht
Hoeveelheid (gewicht - aantal)	<ul style="list-style-type: none"><li>• 2,00 kg - 1 stuk</li></ul>
Totaal gewicht	2,00 kg
Eenvoudig bereikbaar	Ja

**Dringend verwijderen**

- Verwijder het asbestafval.

- Eenvoudige handelingen: enkel door erkend asbestverwijderaar  
Asbesthoudende leidingisolatie valt onder de ongebonden (niet-hechtgebonden) toepassingen van asbest. Deze toepassingen mag u als particulier niet zelf verwijderen en moeten door een professionele asbestverwijderaar verwijderd worden. Naast enorme gezondheidsrisico's kan u als particulier ook nergens terecht om het asbest kwijt te geraken. Een professionele asbestverwijderaar beschikt over de nodige kennis en het juiste materiaal om asbest veilig te kunnen verwijderen.
