Asbestinventarisatetest

Frans Timmermansstraat 125/6, 1731 Asse

Attestnummer : 20250218-000004.000

Uitgegeven op : 18.02.2025

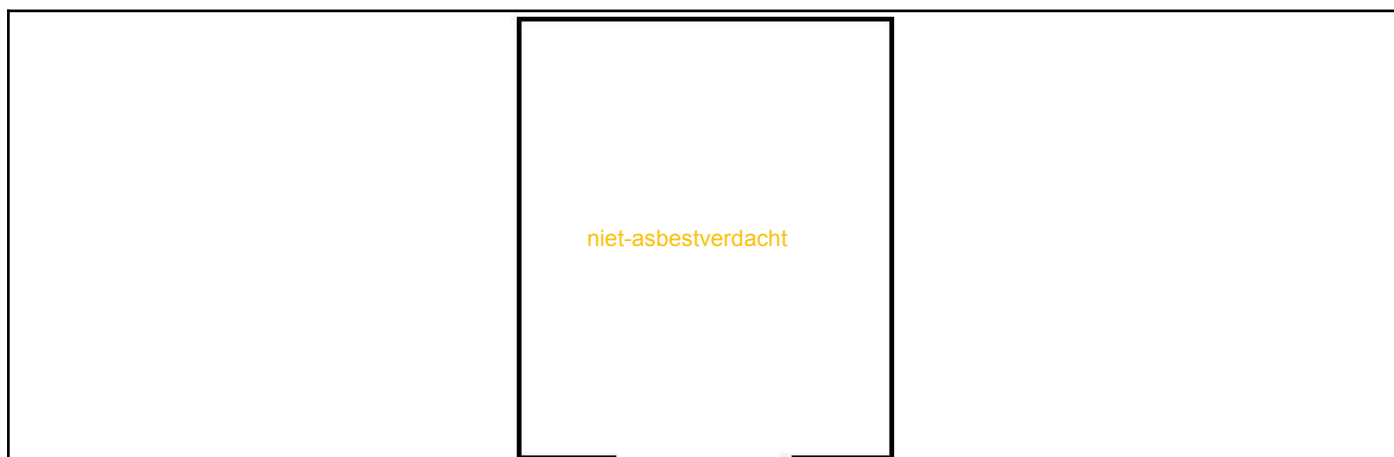
Plan 1.3: Privatieve berging

Beschrijving	Type	Actie
1. Privatieve berging	Advies	-

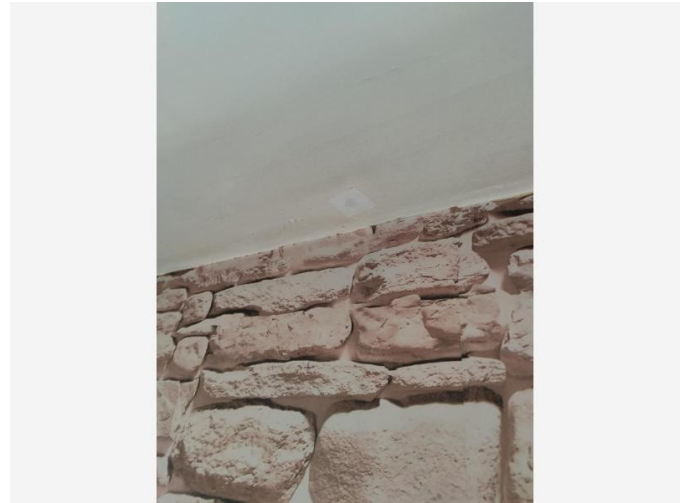
Fiche 3: Pleisterwerk plafonds

Geen asbest

#	Type	Referentie	Resultaat
3.1	Mengmonster	3082	Geen asbest

Beschrijving	Pleisterwerk plafonds
Omgeving	Binnen
Primaire drager	Plafond
Bindmiddel van materiaal	Gips - kalk
Gebondenheid op basis van bindmiddel	Niet-hechtgebonden
Hoeveelheid (oppervlakte - dikte - aantal)	• 70,00 m ² - 1,99 cm - 1 stuk
Totaal volume	1,393 m ³
Identificatiemethode	Vaststelling met monsternamen
Destructieve handeling voor identificatie	Nee
Opmerking	Door afwezigheid van een trappenhal en stookruimte, werden alleen puntmonsters van het pleisterwerk aan de plafonds van een natte ruimte (keuken) en individuele ruimte (berging) opgenomen in het mengmonster. De hoeveelheid is geschat.

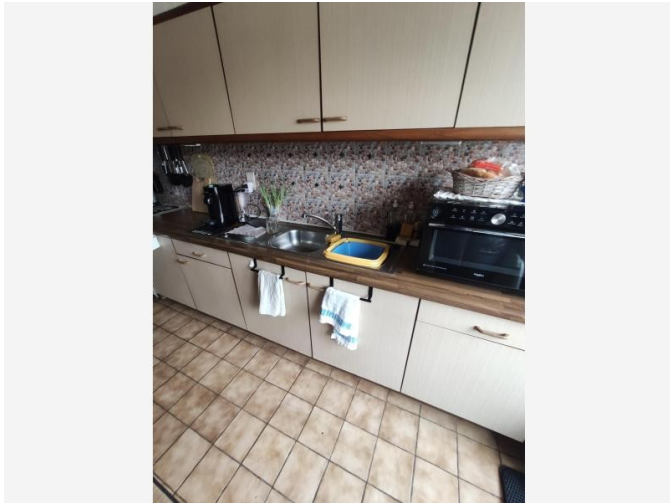
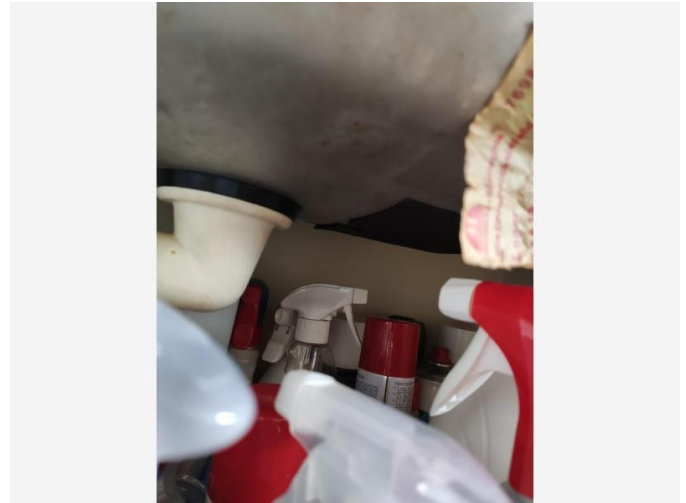
Fiche 4: Anti-dreunplaat wastafel

Geen asbest

#	Type	Referentie	Resultaat
4.1	Puntmonster	3083	Geen asbest

Beschrijving	Anti-dreunplaat wastafel
Omgeving	Binnen
Primaire drager	Sanitaire infrastructuur en uitrusting (toe- en afvoer)
Bindmiddel van materiaal	Bitumen (roofing, teer, asfalt)
Gebondenheid op basis van bindmiddel	Hecht
Hoeveelheid (gewicht - aantal)	<ul style="list-style-type: none">• 0,10 kg - 2 stuks
Totaal gewicht	0,20 kg
Identificatiemethode	Vaststelling met monstername
Destructieve handeling voor identificatie	Nee
Opmerking	Het betreft 2 anti-dreunplaten onder de wastafels in de keuken. De hoeveelheid is geschat.
