# Asbestinventarisatetest

Hoogbavegemstraat 9, 9520 Sint-Lievens-Houtem

Attestnummer : 20230701-000144.000

Uitgegeven op : 01.07.2023

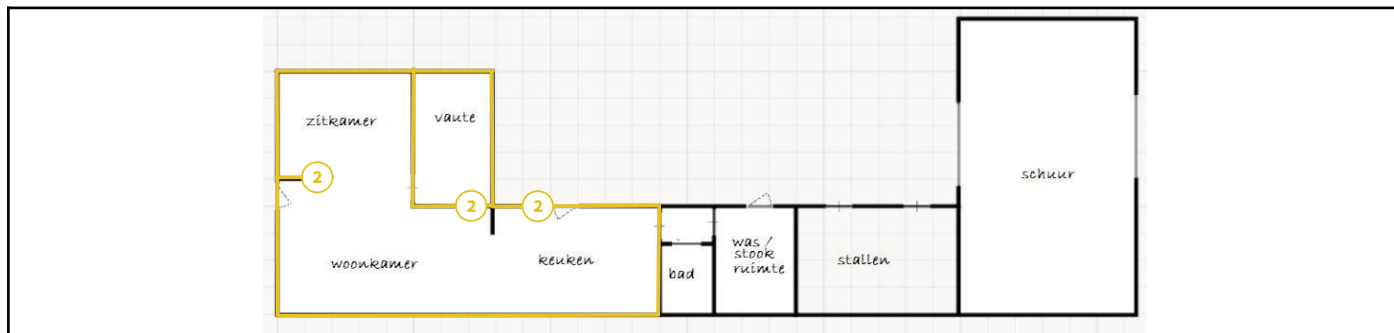
## Plan 1.3: Verdieping 0

| Beschrijving | Type | Actie |
|---|---|---|
| 2. Pleister - wand | Asbestmateriaal | Zorgvuldig beheren |

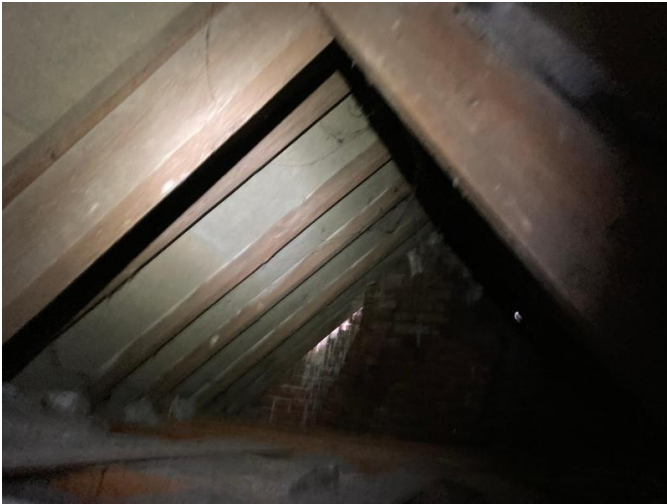
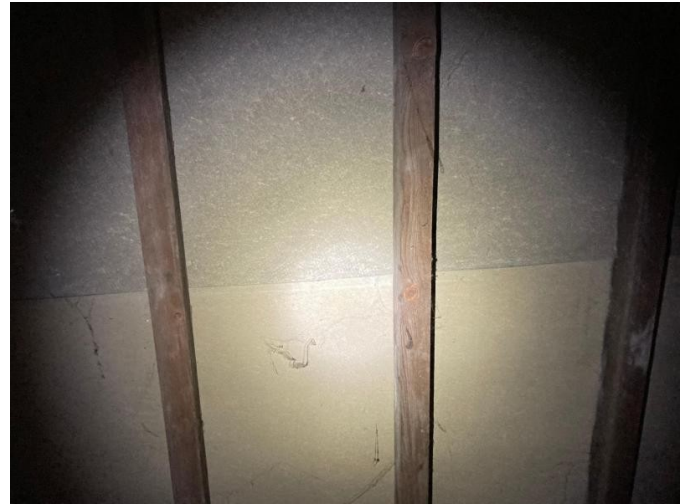
Overzichtsfoto

Detailfoto

| Eindbeoordeling materiaalarisico | Verhoogd materiaalarisico en/of verhoogde kans op vezelvrijgave |

| Asbestsoort (vezeltype) | Crocidoliet aanwezig |
| Toestand van het materiaal | Licht beschadigd, licht verweerd. Intact materiaal type Pical – asbestboard of categorie III 'gebondenheid' |

| Beschrijving | Onderdak hoofdgebouw - menuiserite |
| Asbestmateriaal | Plaat, paneel, tablet - Type Menuiserite |
| Hoeveelheid (oppervlakte - dikte - aantal) | • 160,00 m <sup>2</sup> - 0,30 cm - 1 stuk |

Het asbestmateriaal valt onder de mijlpaal van 2040.

- Zorg voor een veilig beheer en verwijder dit asbestmateriaal wanneer het bij werken eenvoudig bereikbaar wordt. Controleer de toestand jaarlijks op wijzigingen.

- Eenvoudige handelingen: mag via doe-het-zelf of door werknemer(s) met opleidingsattest eenvoudige handelingen  
Cfr. VLAREM wetgeving en Codex Welzijn op het werk. Regelgeving strikt opvolgen. Menuiserie platen verwijderen in hun geheel (verwijdering van bovenaf). Vermijd beschadigingen. Platen na bevochtiging/fixatie verwijderen met handgereedschap - geen sneldraaiende werktuigen gebruiken.
- Eenvoudige handelingen: enkel door erkend asbestverwijderaar  
Indien de platen niet kunnen verwijderd worden zonder deze te beschadigen, dan dient de verwijdering uitgevoerd te worden door een erkend asbestverwijderaar.

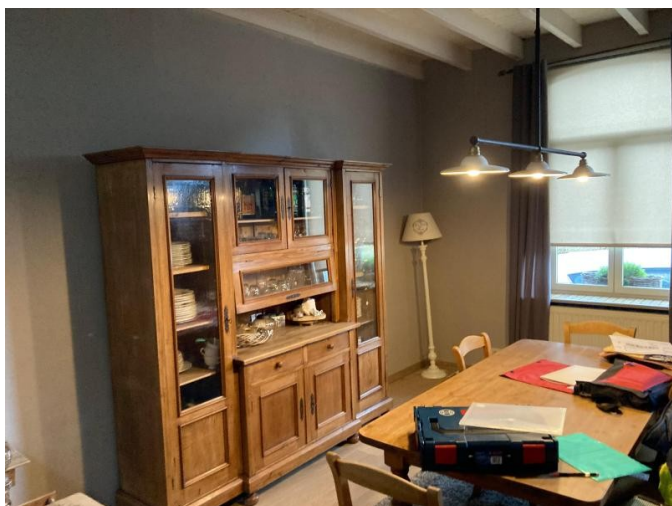
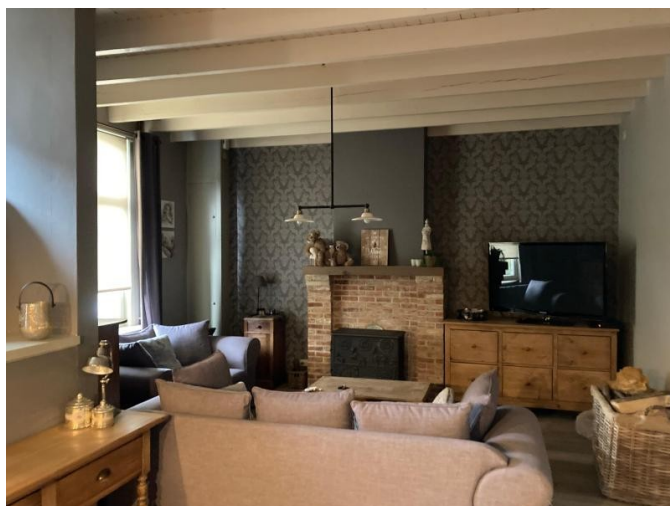
Overzichtsfoto

Detailfoto

| Eindbeoordeling materiaalrisico | Zeer laag materiaalrisico en/of zeer lage kans op vezelvrijgave |

| Asbestsoort (vezeltype) | Amfibool aanwezig, uitgezonderd crocidoliet |
| Toestand van het materiaal | Onbeschadigd, niet verweerd |

| Beschrijving | Pleister - wand |
| Asbestmateriaal | In-situ afwerkingslagen - Pleisterwerk (wand, plafond, ...) |
| Hoeveelheid (oppervlakte - dikte - aantal) | • 240,00 m <sup>2</sup> - 0,50 cm - 1 stuk |

Het asbestmateriaal valt onder de mijlpaal van 2040.

- Zorg voor een veilig beheer. Vermijd het beschadigen van het asbestmateriaal. Controleer de toestand jaarlijks op wijzigingen.

- Hermetische zone (erkend asbestverwijderaar)  
Cfr. VLAREM wetgeving en Codex Welzijn op het werk.
