Asbestinventarisatetest

Emiel Blangenoisstraat 69, 2900 Schoten

Attestnummer : 20240515-000138.000

Uitgegeven op : 15.05.2024

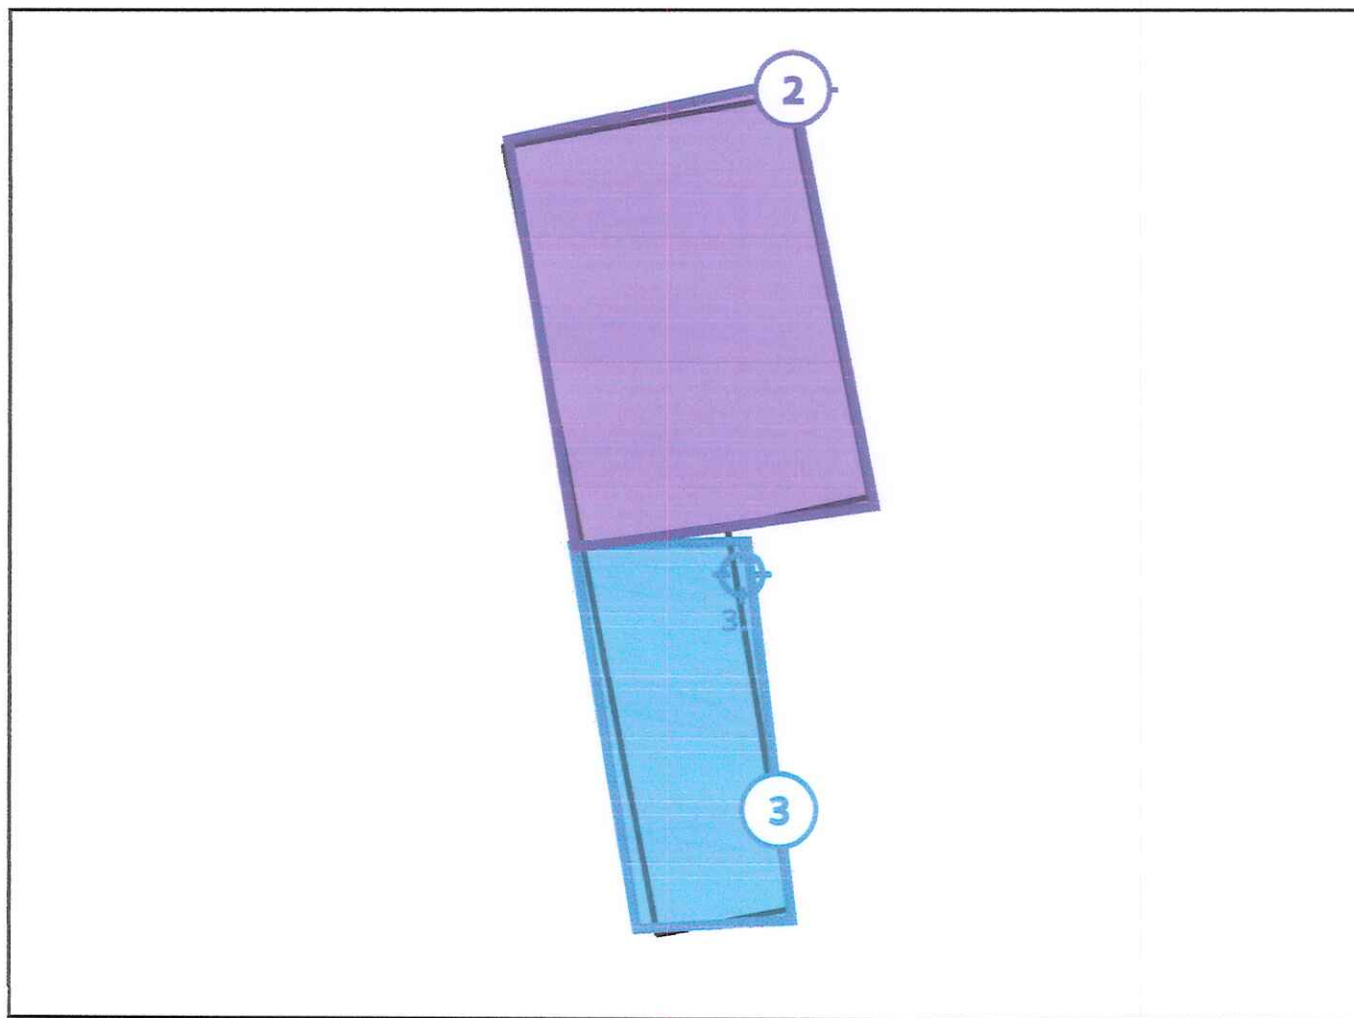
Plan 1.4: Hoofdgebouw plan

Legende van plan 1.4: Hoofdgebouw plan

Beschrijving	Type	Actie
2. Onderdak	Beperking	-
3. Roofing platdak	Geen asbest	-
3.1 Code: 34298/02	Puntmonster	-

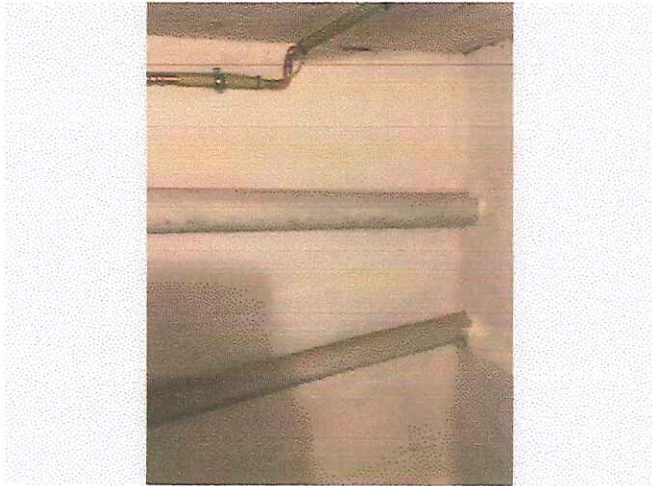
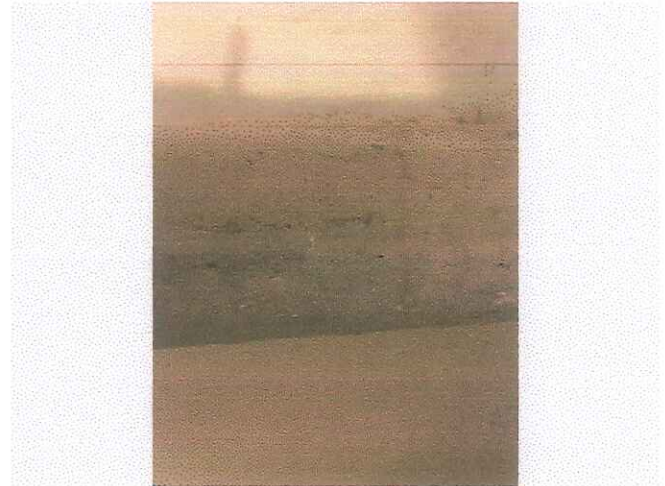
Fiche 1: Buizen kelder

Asbestmateriaal

Eindbeoordeling materiaalisico	Verhoogd materiaalisico en/of verhoogde kans op vezelvrijgave
--------------------------------	---

Gebondenheid	Categorie I: hechtgebonden in oorsprong
Asbestsoort (vezeltype)	Crocidoliet aanwezig
Asbestconcentratie	Laag (< 50%)
Afschermingsgraad van het gehele materiaal	Geheel of deels (ook) vrij aan de binnenlucht
Toestand van het materiaal	Licht beschadigd, licht verweerd. Intact materiaal type Pical – asbestboard of categorie III 'gebondenheid'

Beschrijving	Buizen kelder
Omgeving	Binnen
Primaire drager	HVAC infrastructuur en uitrusting
Asbestmateriaal	Buis, koker, leiding, pijp, doorvoer
Bindmiddel van asbestmateriaal	Cement
Gebondenheid op basis van bindmiddel	Hecht
Hoeveelheid (lengte - omtrek - dikte - aantal)	• 1,50 m - 40,00 cm - 1,00 cm - 1 stuk
Totaal volume	0,006 m ³
Eenvoudig bereikbaar	Ja
Bevestigingswijze	• Verlijmd, ingegoten, versmeerd

Verwijderen

- Zorg voor een veilig beheer. Vermijd het beschadigen van het asbestmateriaal. Controleer de toestand jaarlijks op wijzigingen.

- Eenvoudige handelingen: enkel door erkend asbestverwijderaar
Moet zorgvuldig afgebroken worden

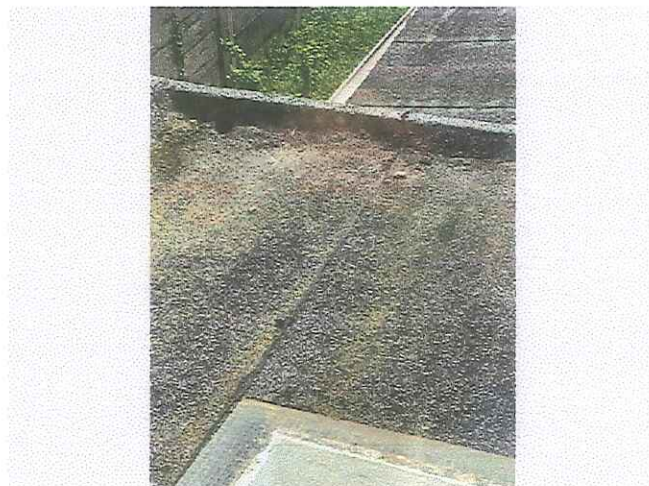
Fiche 3: Roofing platdak

Geen asbest

#	Type	Referentie	Resultaat
3.1	Puntmonster	34298/02	Geen asbest

Beschrijving	Roofing platdak
Omgeving	Buiten
Primaire drager	Plat dak
Bindmiddel van materiaal	Bitumen (roofing, teer, asfalt)
